RELATÓRIO TÉCNICO

**MAPEAMENTO DE ÁREAS DE ALTO E MUITO ALTO RISCO A
DESLIZAMENTOS E INUNDAÇÕES DO MUNICÍPIO DE SÃO CARLOS, SP**

CASA MILITAR DO GABINETE DO GOVERNADOR

CENTRO DE TECNOLOGIAS GEOAMBIENTAIS – CTGeo
SEÇÃO DE INVESTIGAÇÕES, RISCOS E DESASTRES NATURAIS – Sirden

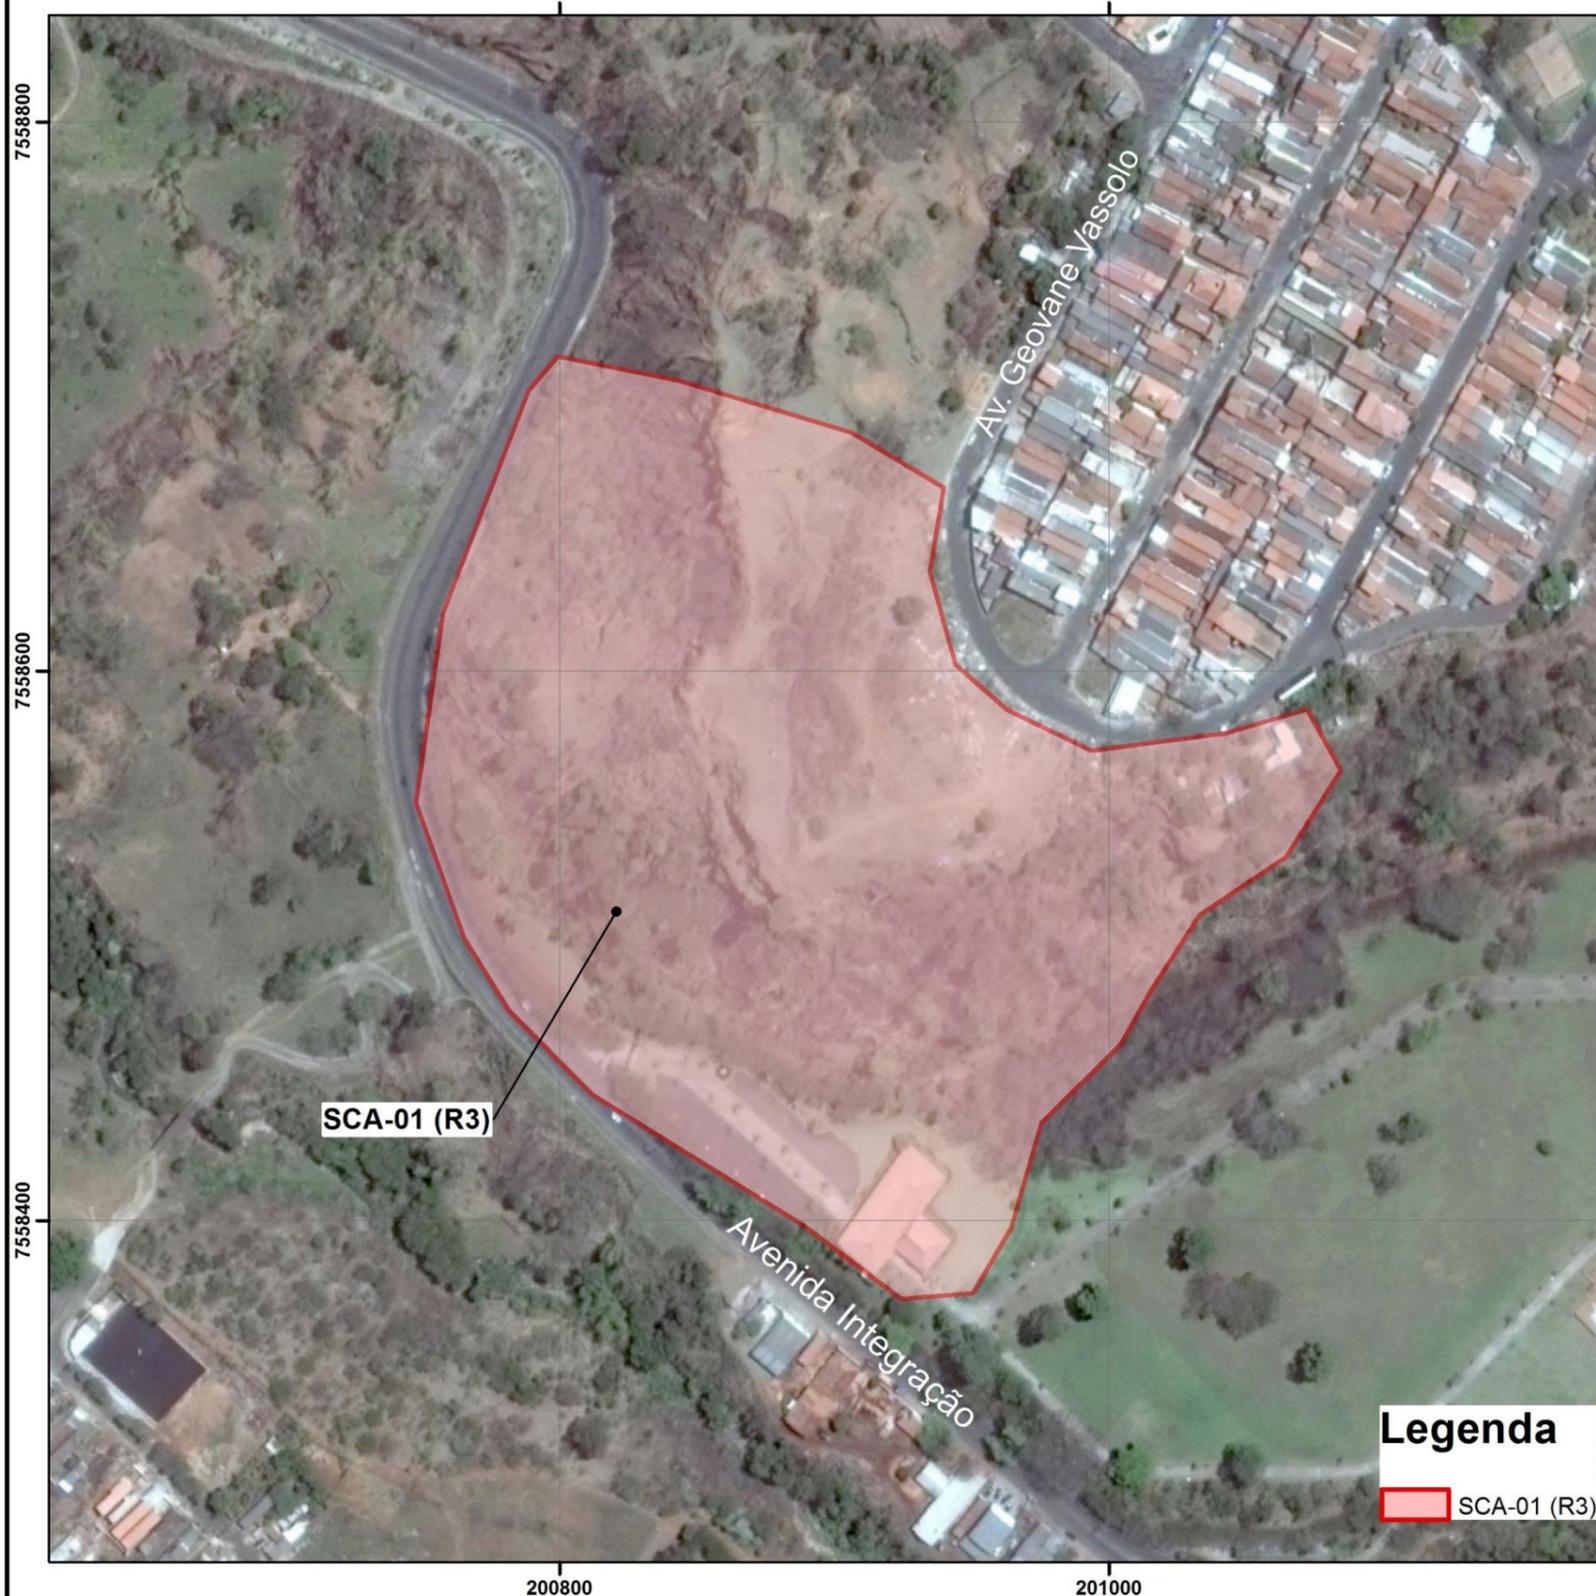
Vista da porção superior da encosta, com afloramentos de rocha e blocos prismáticos, de dimensões métricas, desarticulados.

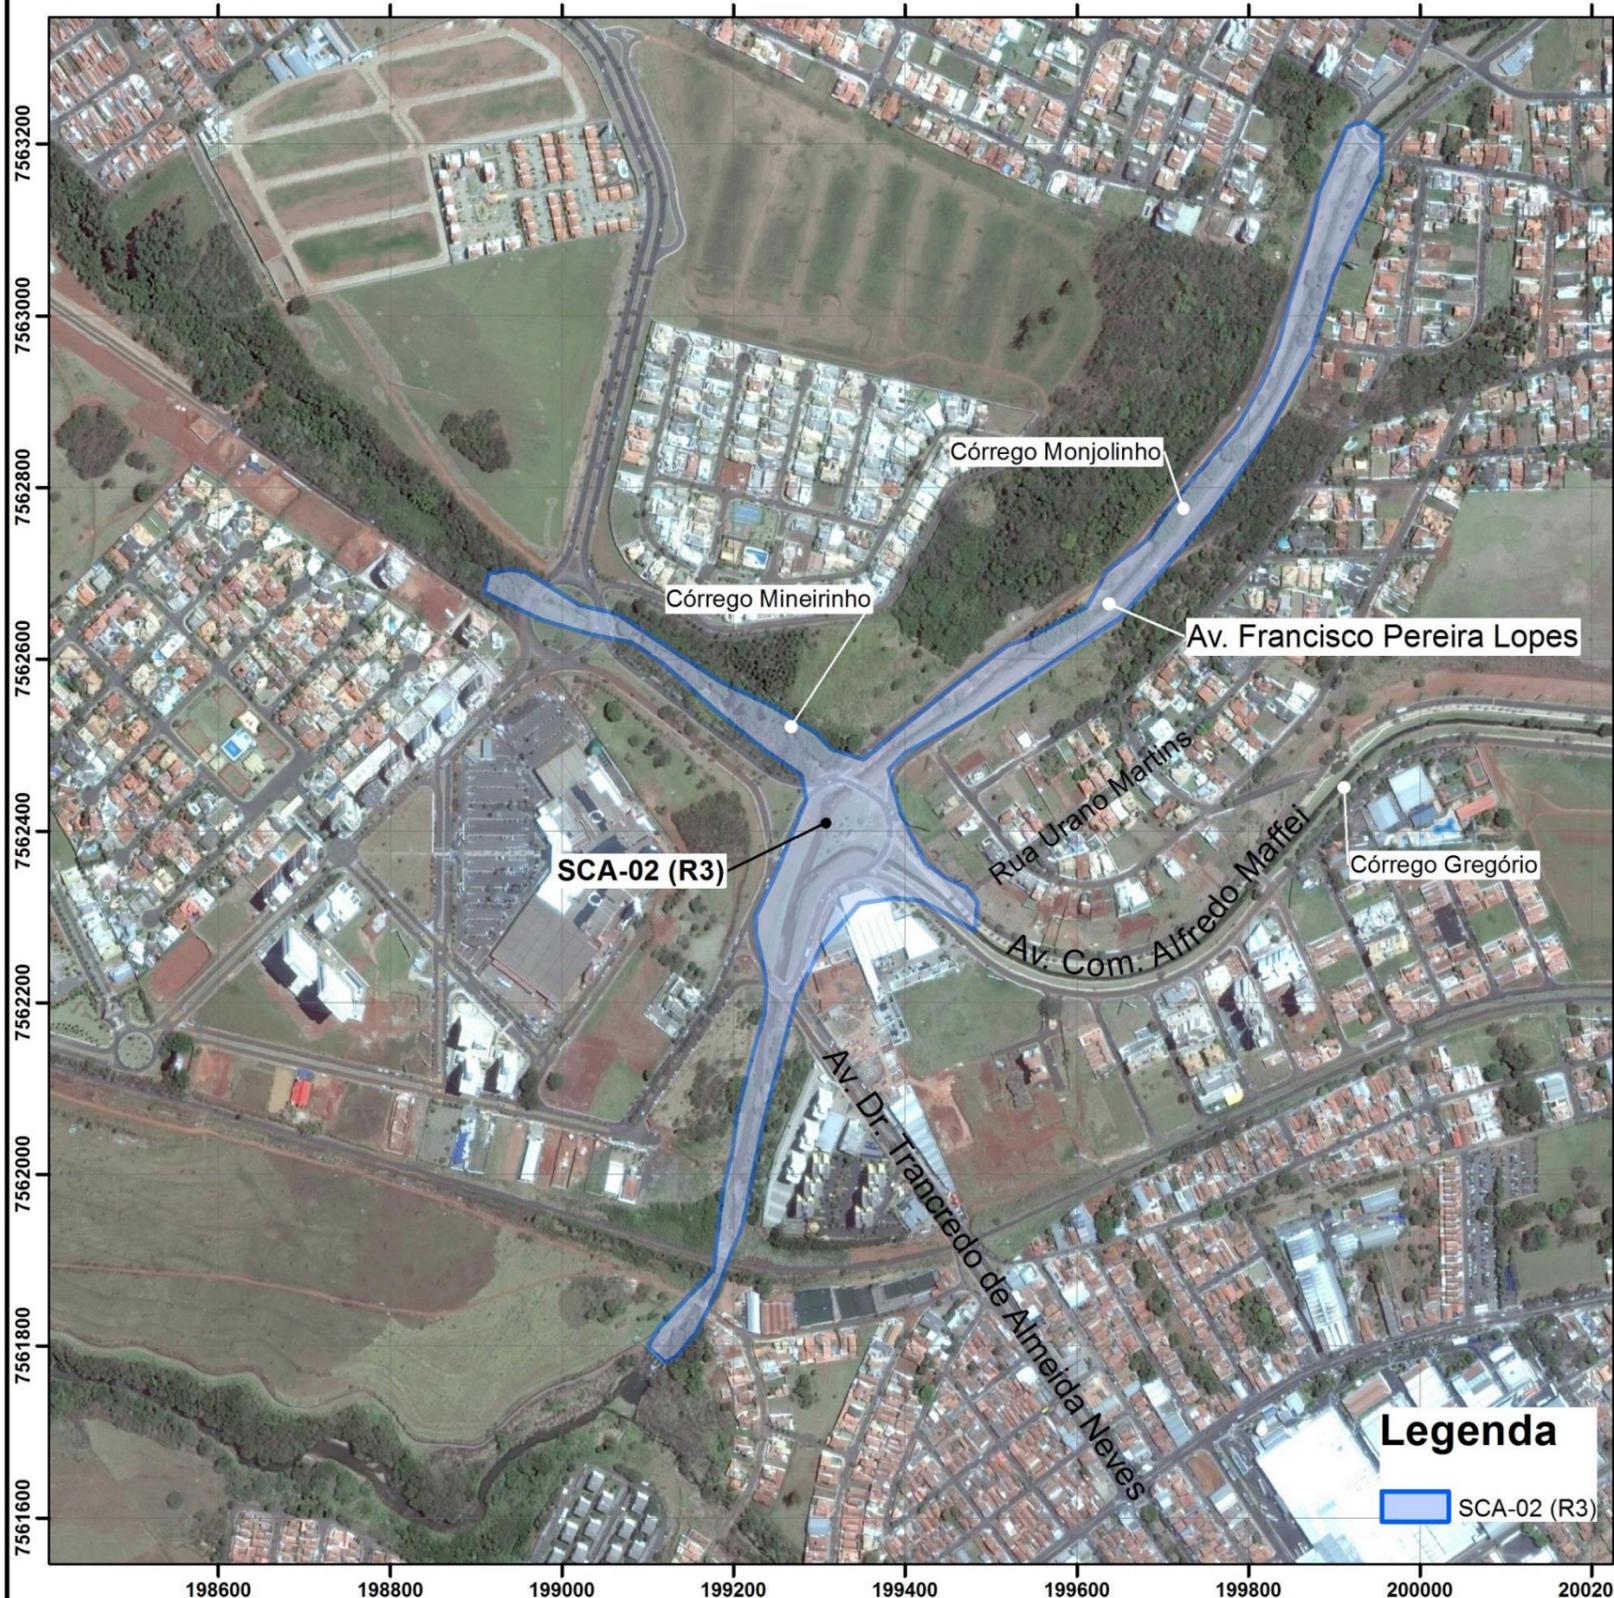
Vista geral, de jusante para montante, de área afetada por inundação do córrego Gregório.

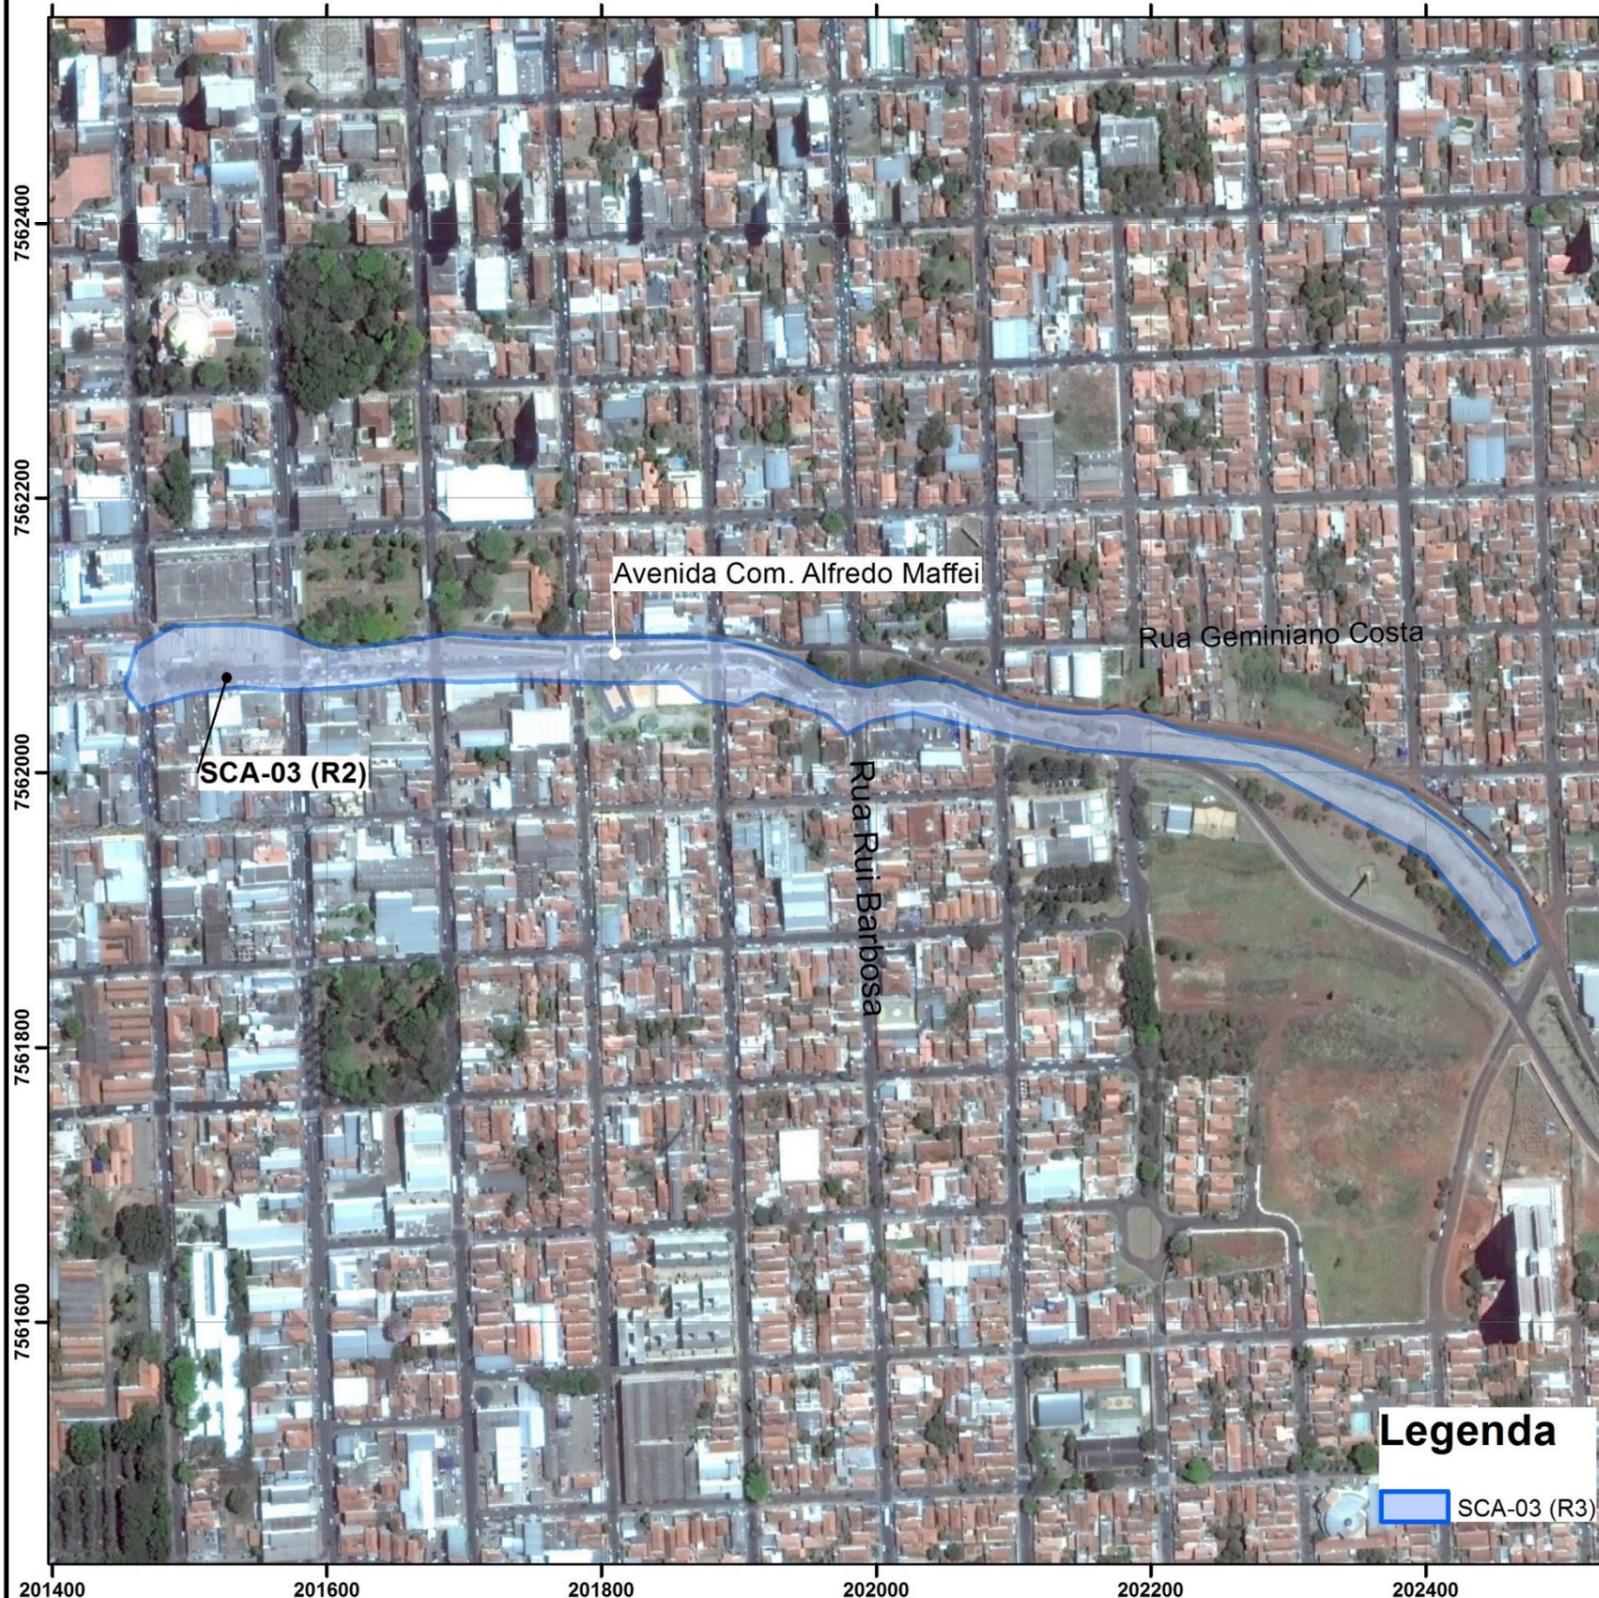
Vista de trecho retilíneo do córrego Gregório. O trecho é frequentemente afetado por inundações, rápidas, da drenagem.

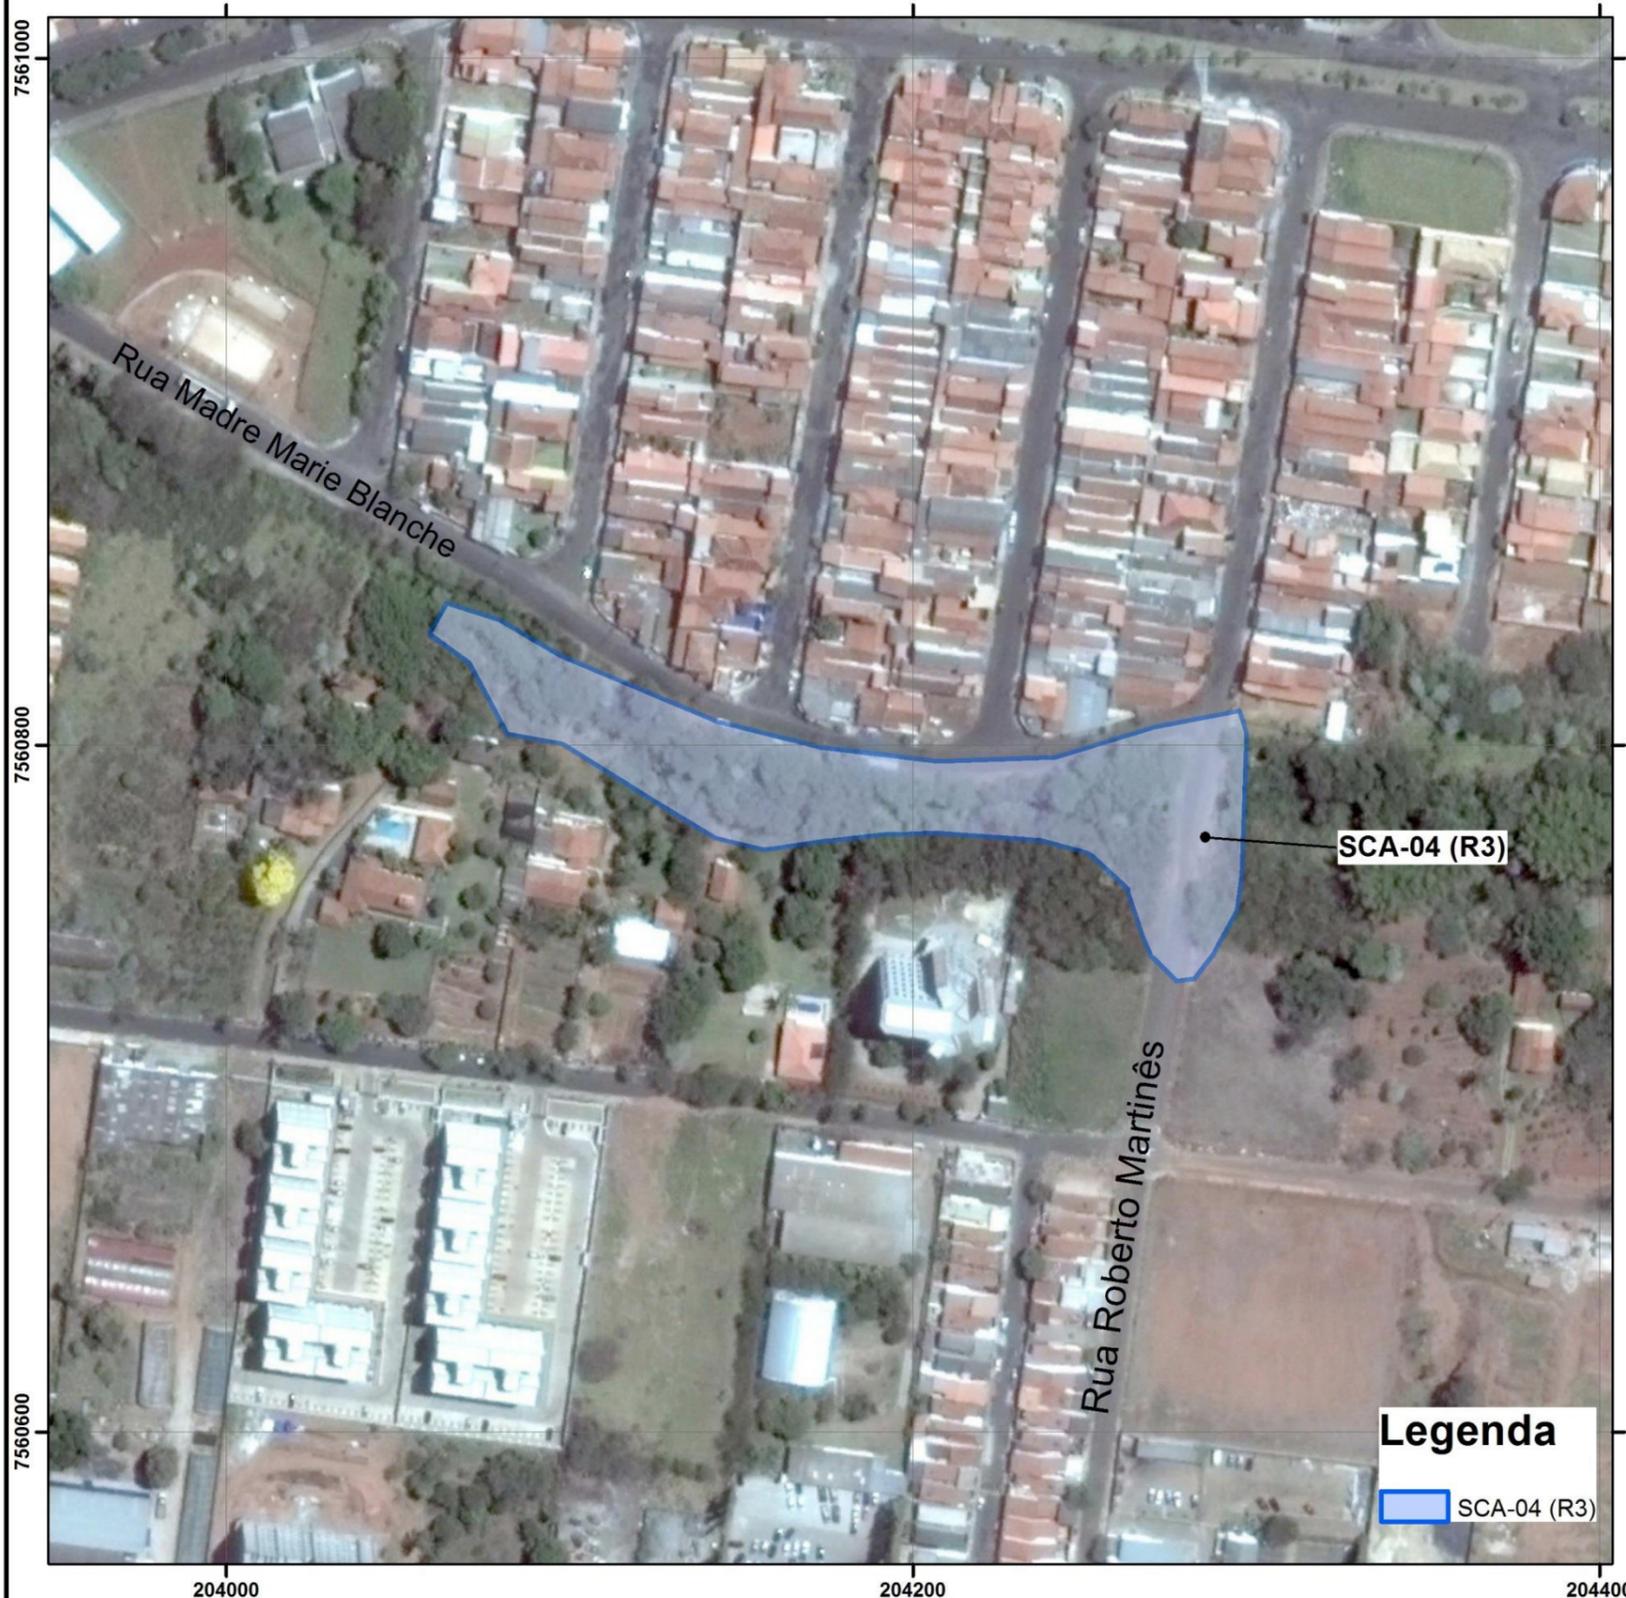
Vista de trecho do córrego Gregório. Notar dimensões da margem e grau de assoreamento no trecho em destaque.

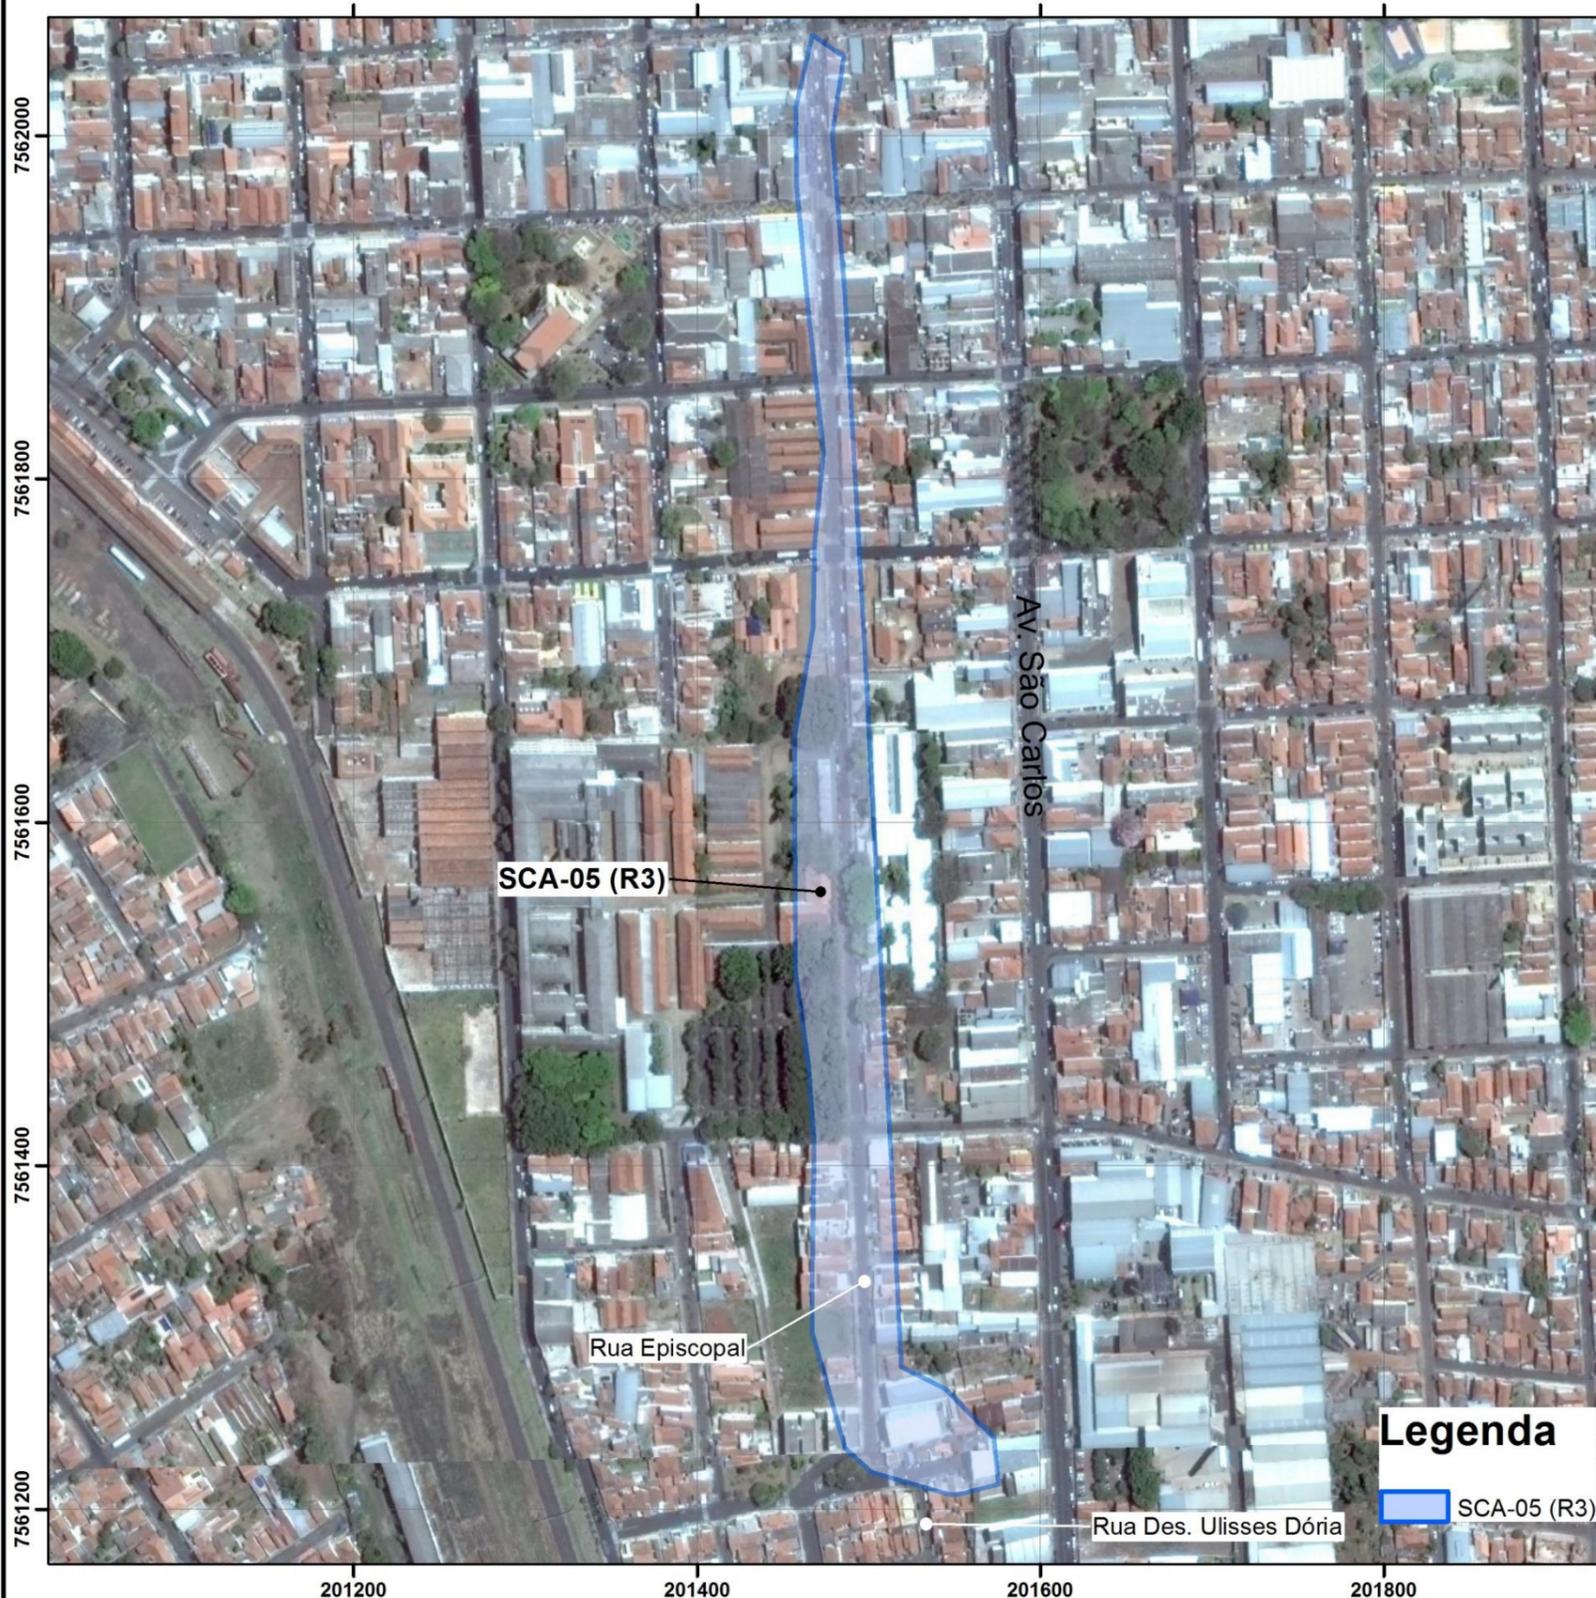
Vista de trecho em área urbana, afetado pelas inundações do córrego Simeão.

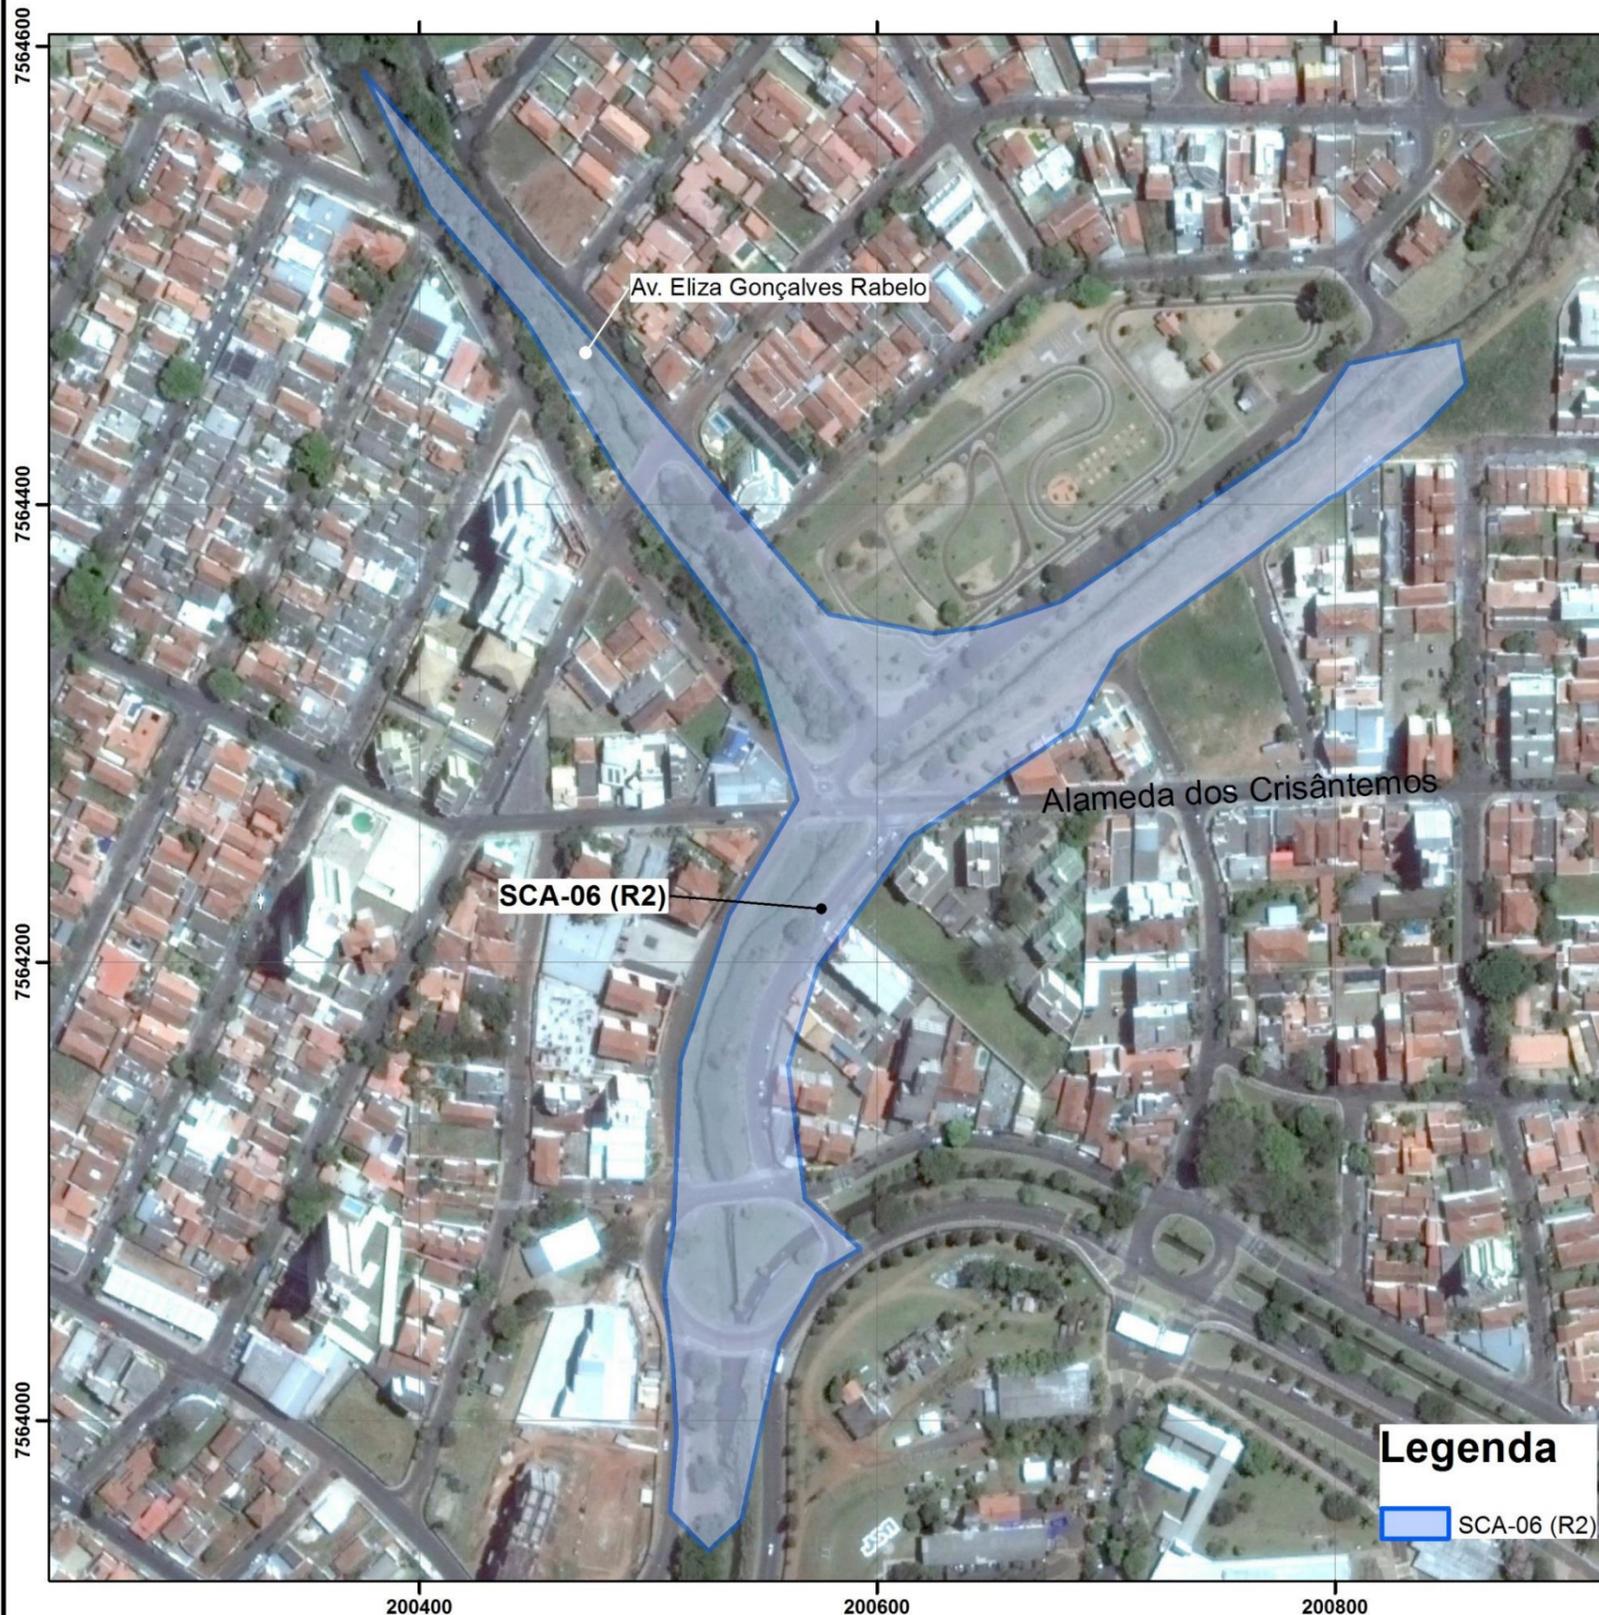
Vista do córrego Santa Maria do Leme. Notar dimensões da travessia, grau de assoreamento e vias de acesso afetadas por processos de inundação.

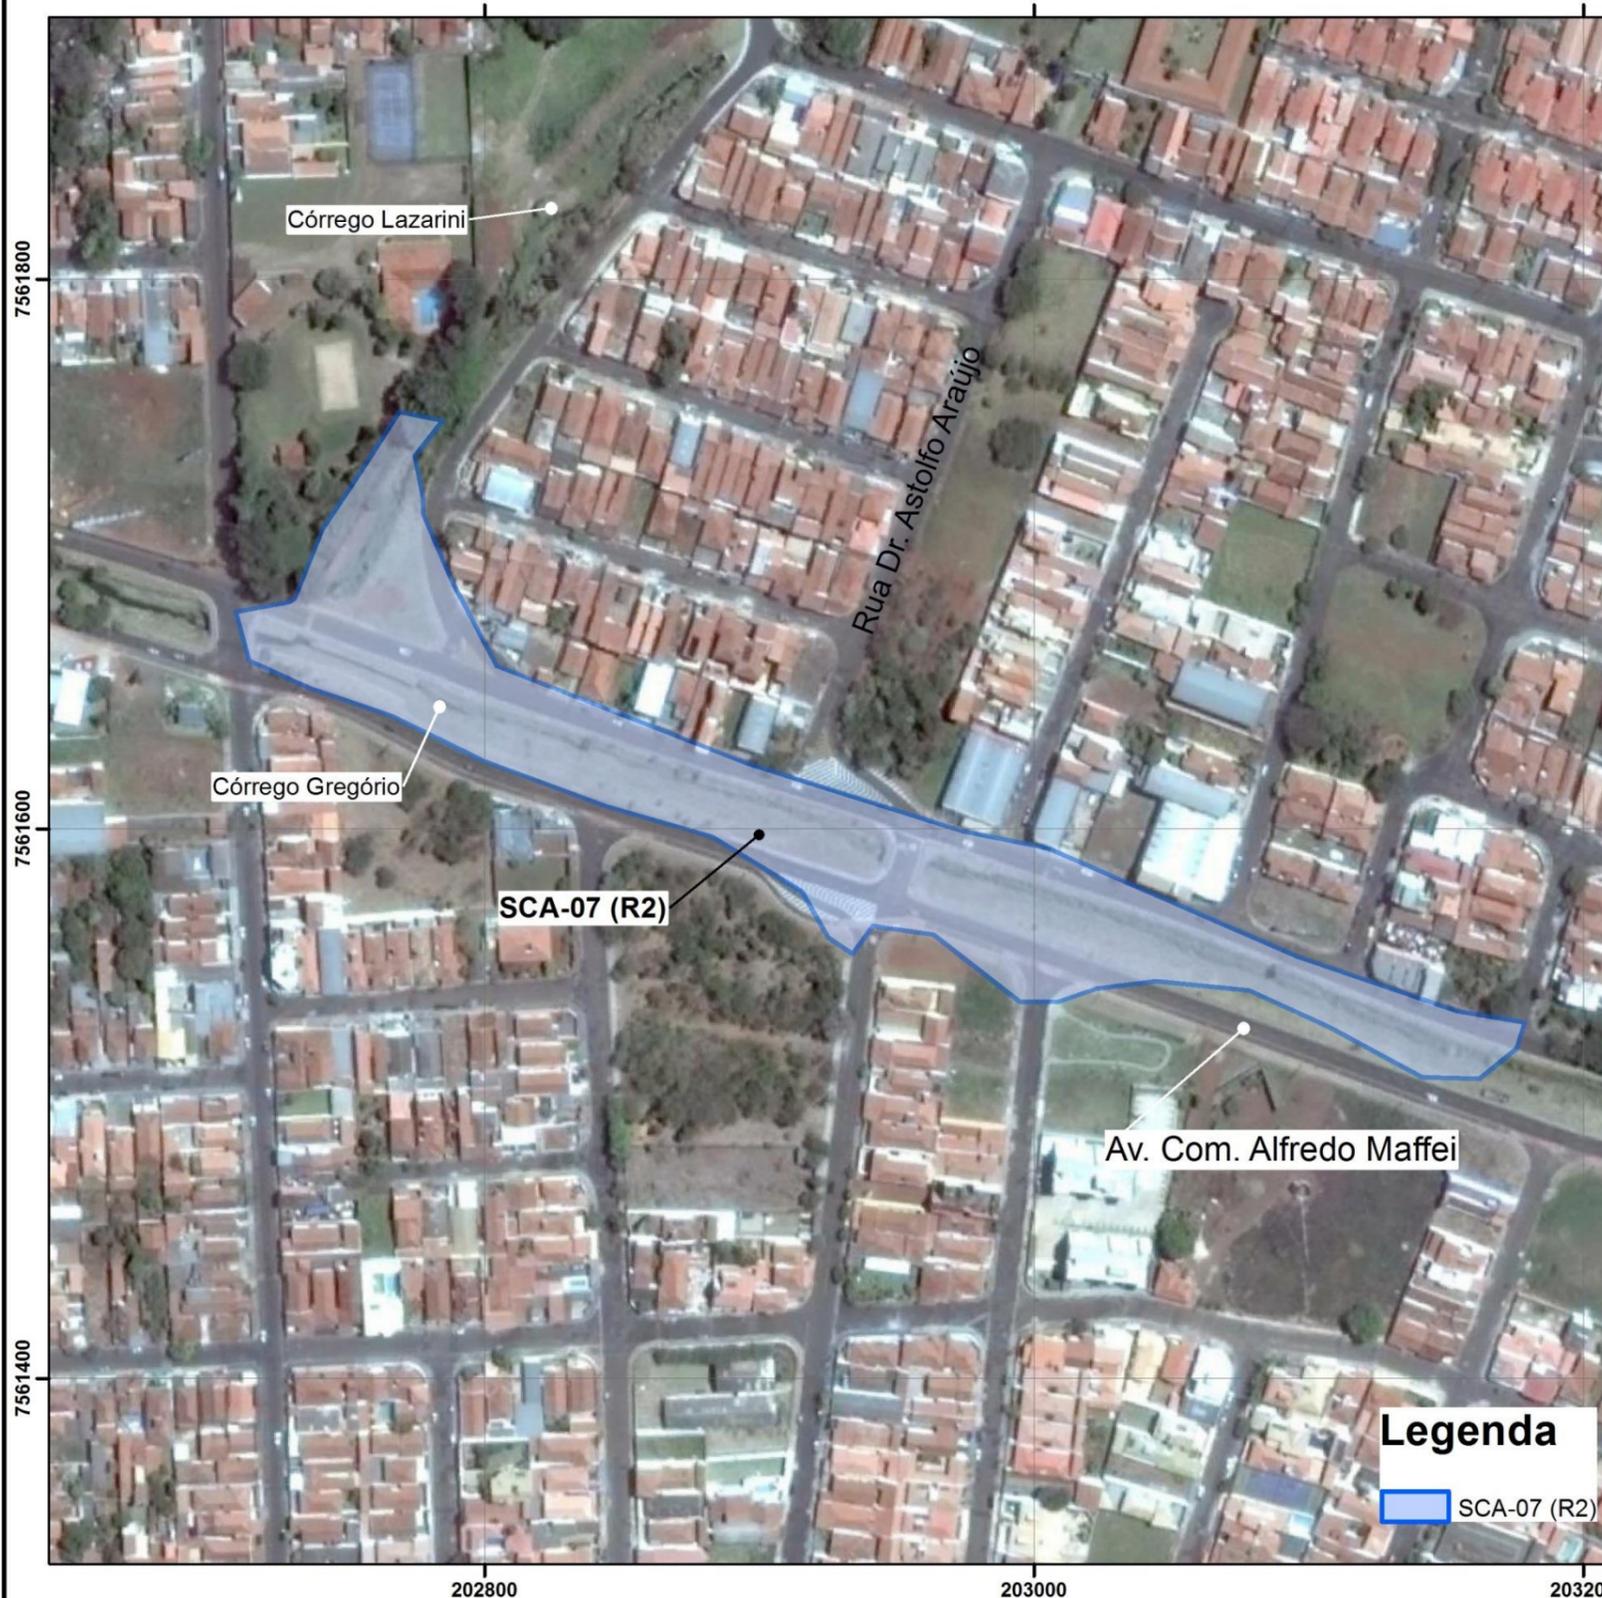
Vista de trecho afetado por inundações do córrego do Gregório. Notar imóveis e vias de acesso afetados.

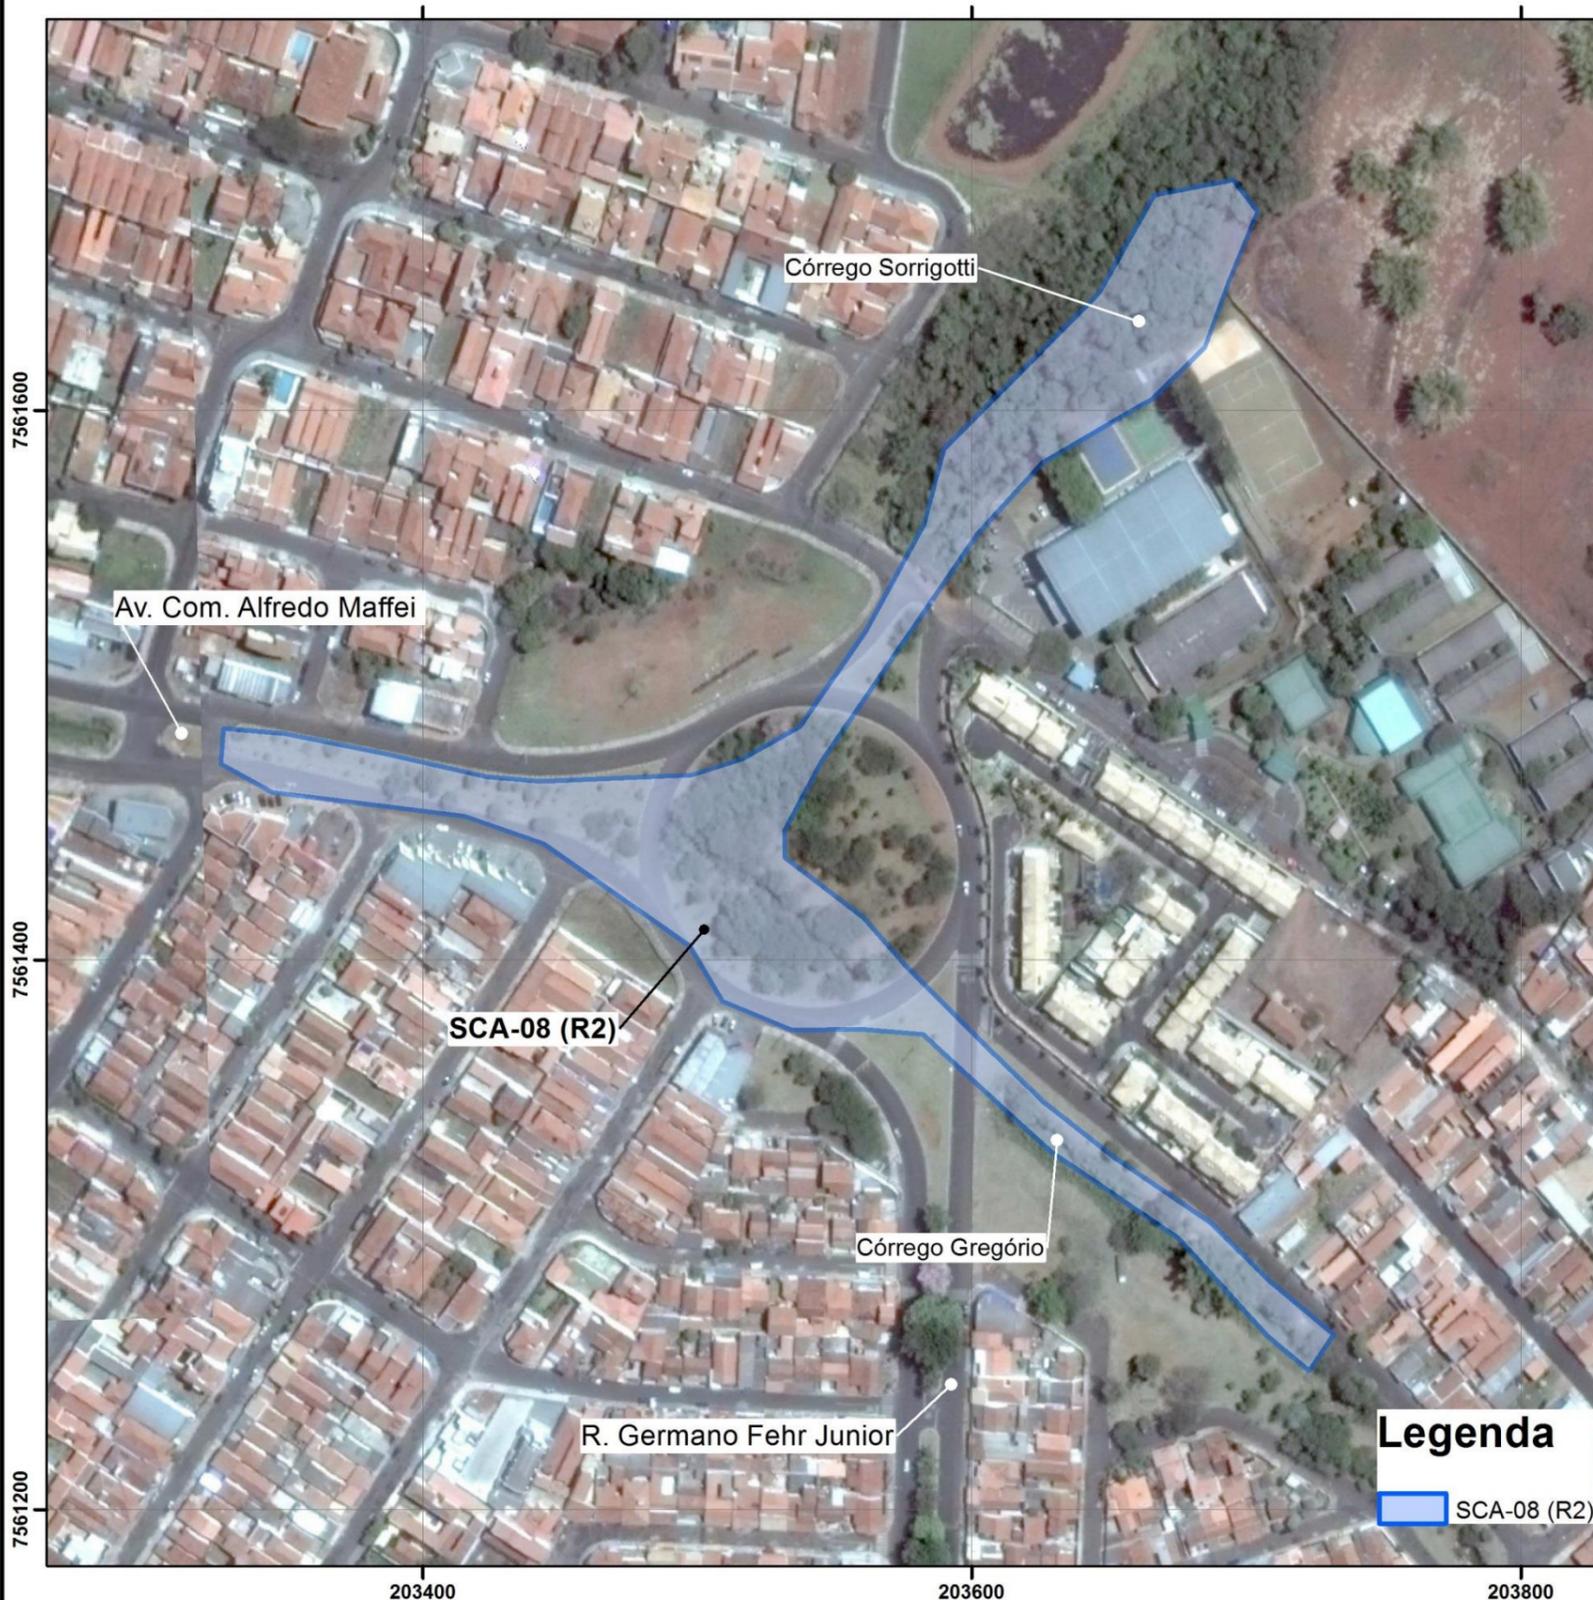
Vista de trecho da Avenida Com. Alfredo Maffei afetado por inundações do córrego Gregório.

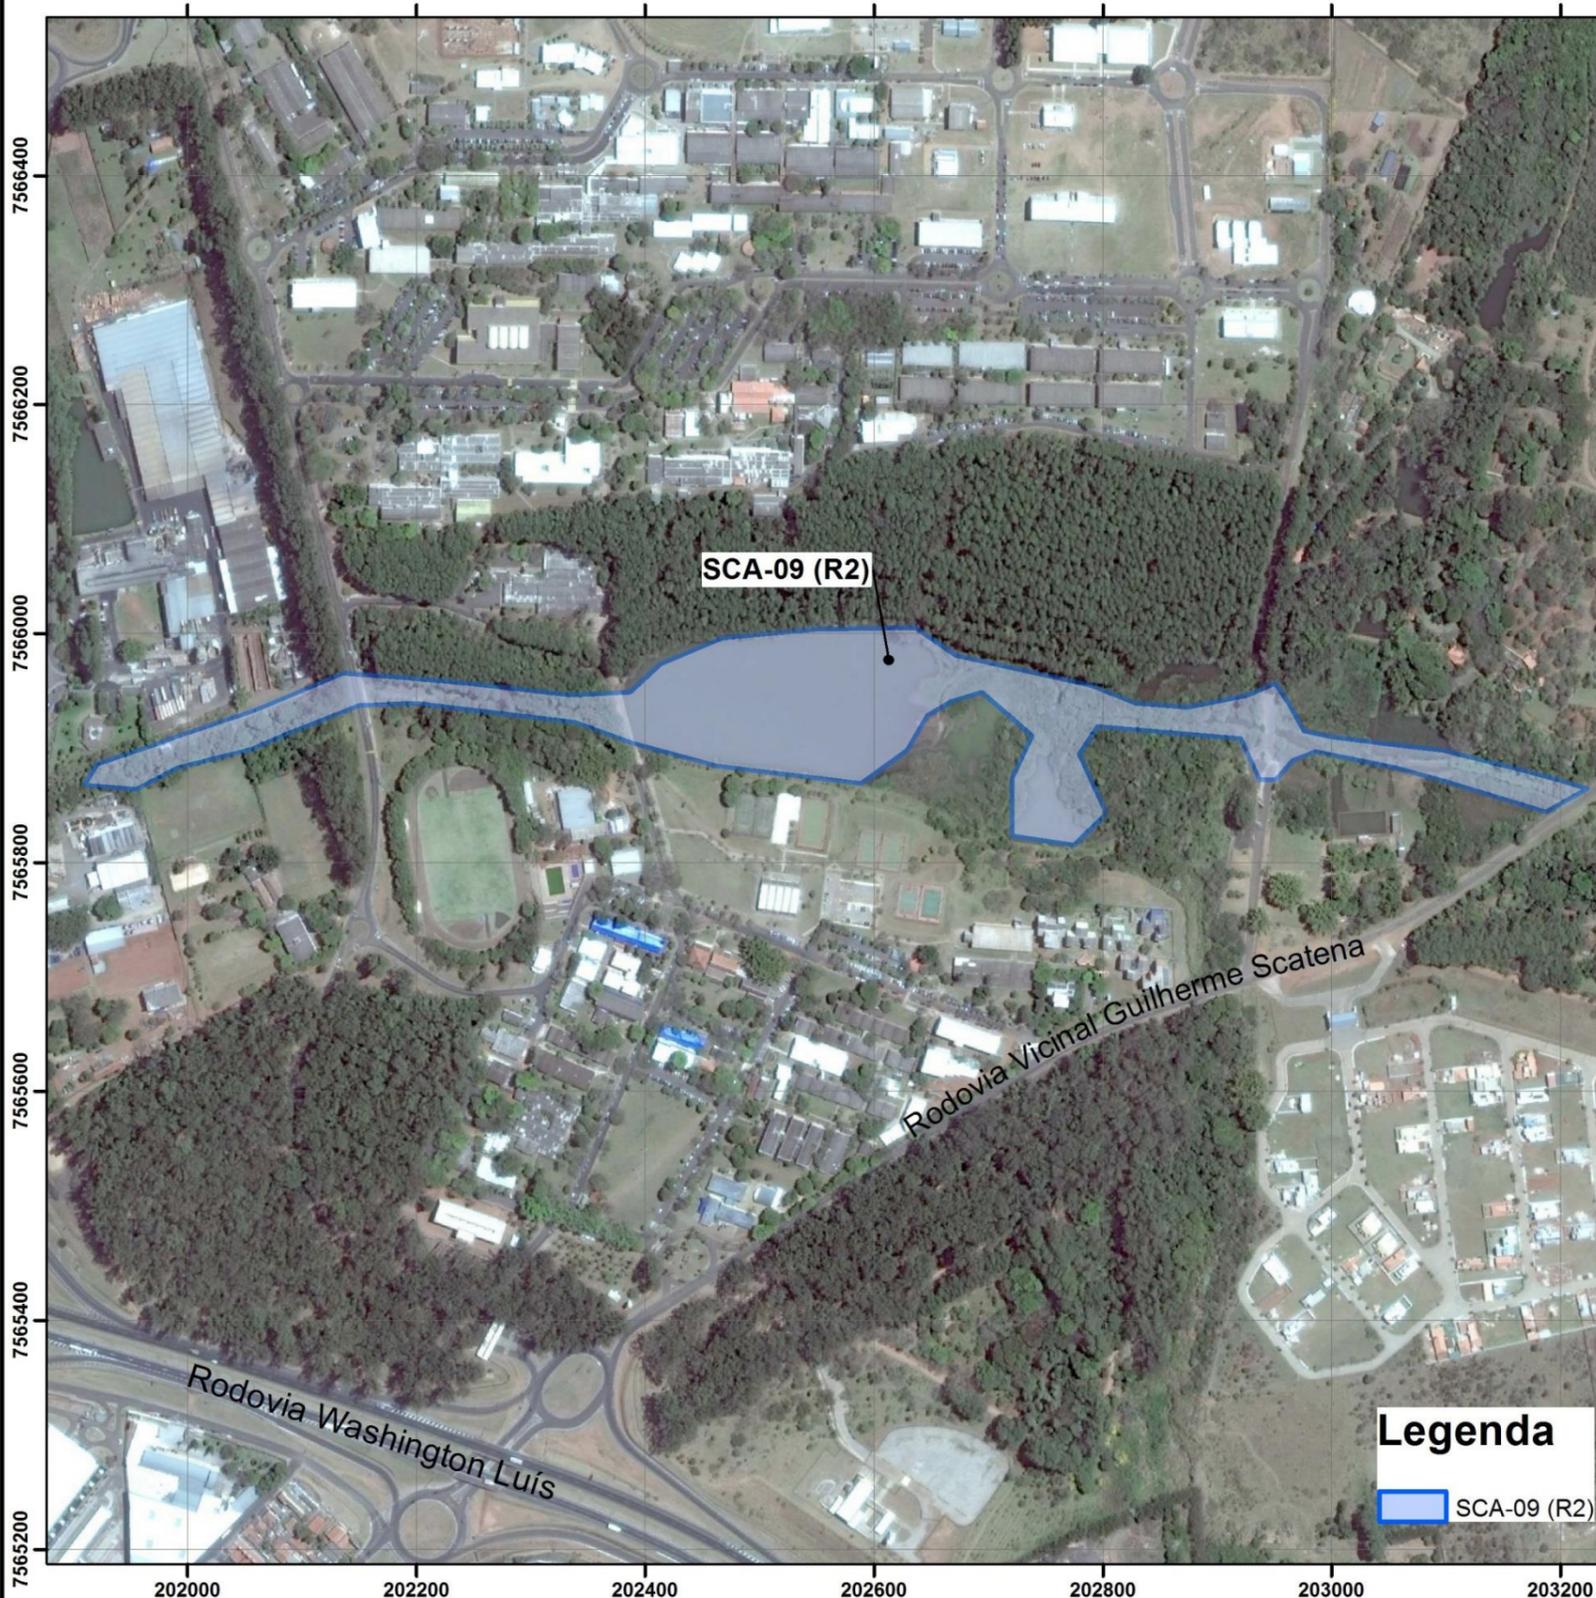
Vista do acesso ao Parque Ecológico de São Carlos. Essa área é sujeita a inundações, podendo atingir cerca de 1,5 m de altura.
