RELATÓRIO TÉCNICO

**MAPEAMENTO DE ÁREAS DE ALTO E MUITO ALTO RISCO A
DESLIZAMENTOS E INUNDAÇÕES DO MUNICÍPIO DE SÃO CARLOS, SP**

CASA MILITAR DO GABINETE DO GOVERNADOR

CENTRO DE TECNOLOGIAS GEOAMBIENTAIS – CTGeo
SEÇÃO DE INVESTIGAÇÕES, RISCOS E DESASTRES NATURAIS – Sirden

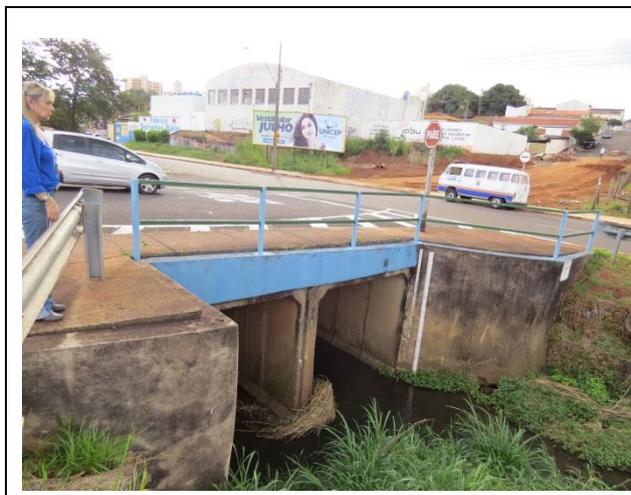
FOTO 49 – Vista, de montante para jusante, da travessia sobre o córrego Gregório. Notar régua para monitoramento das cheias.

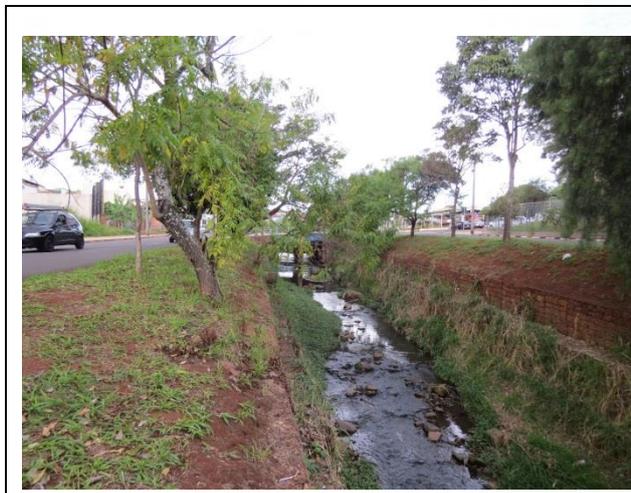
FOTO 51 – Vista, de jusante para montante, de trecho retilíneo do córrego Gregório. Notar dimensões dos taludes laterais e obras de proteção.

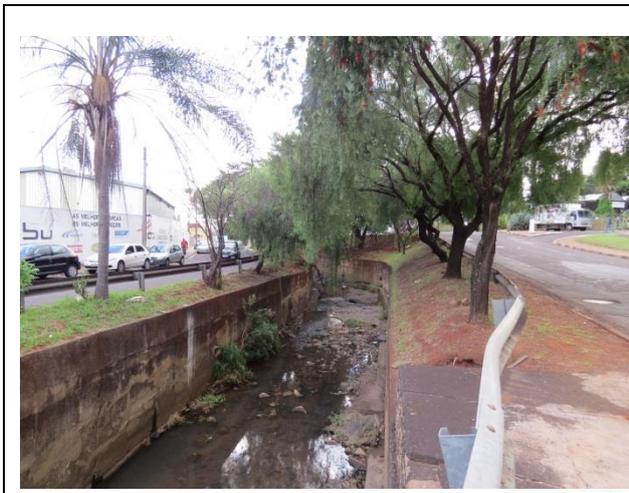
FOTO 53 – Vista de trecho do córrego Gregório no qual a margem direita possui alturas maiores do que a margem esquerda. Nesse caso, as inundações, por vezes bruscas, atingem preferencialmente as vias e imóveis localizados na margem esquerda.

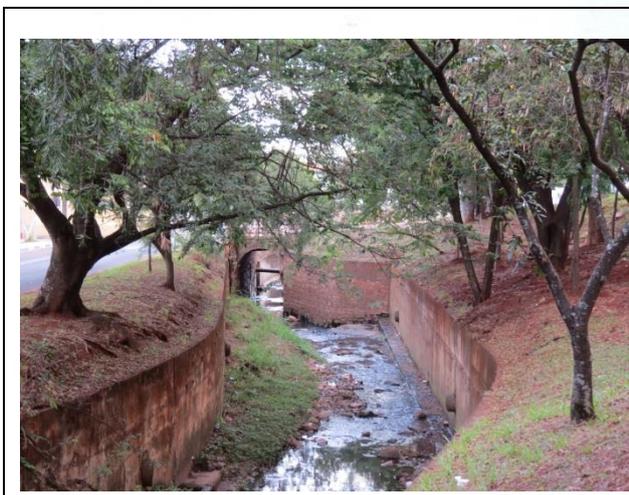
FOTO 55 – Vista de local, córrego Gregório, onde há forte estrangulamento da drenagem. Segundo a COMDEC, há projeto de ampliação do canal a ser financiado pela Defesa Civil do estado.

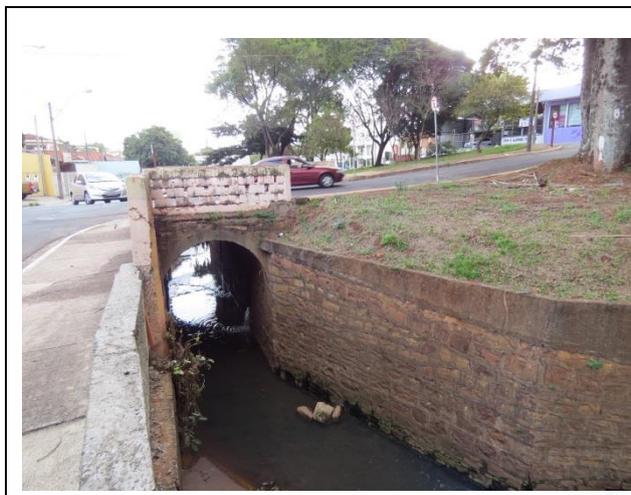
FOTO 57 – Vista de trecho estrangulado do córrego Gregório. Notar dimensões e obras de estabilização da margem.

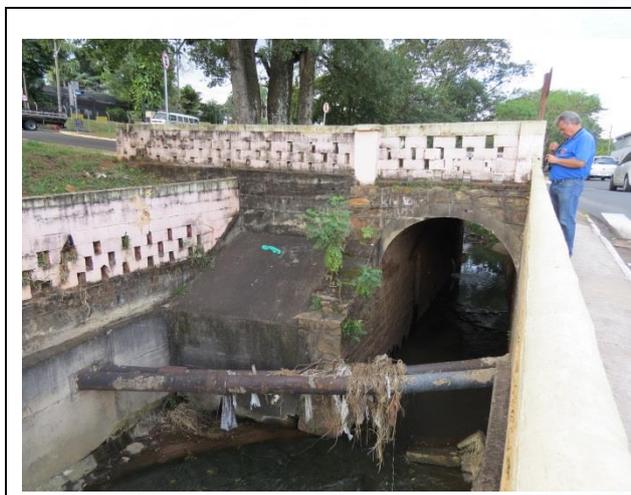
FOTO 59 – Vista, de jusante para montante, do estrangulamento do córrego Gregório e outras interferências. A última inundação neste local destruiu muros laterais da margem esquerda.

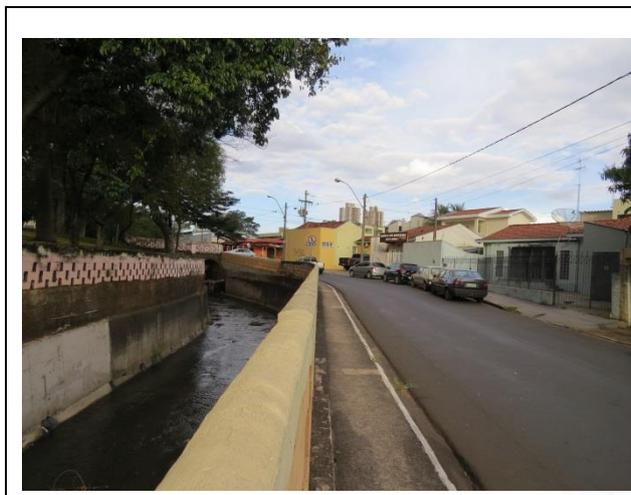
FOTO 61 – Vista, de jusante para montante, de trecho afetado frequentemente por inundações. Trata-se da margem esquerda do córrego Gregório. Segundo informações, inundações são registradas desde 1905 neste local.

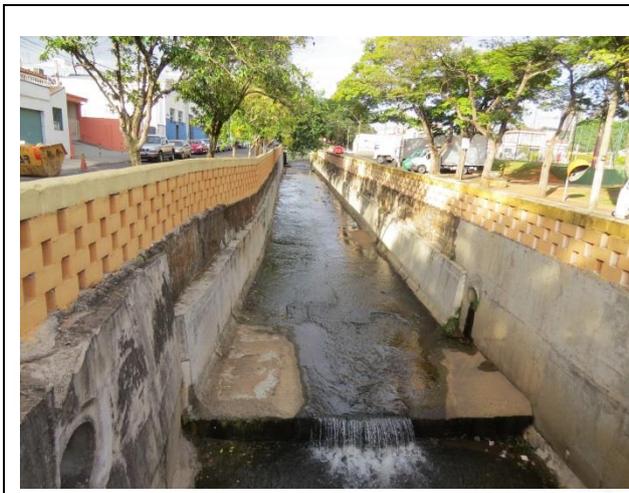
FOTO 65 – Vista, de jusante para montante, de trecho retilíneo e retificado do córrego Gregório. Os muros laterais foram destruídos na última inundação. Notar dimensões e geometria do canal.

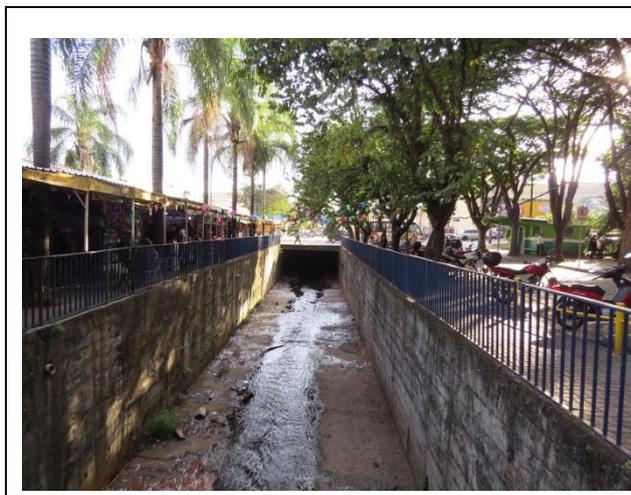
FOTO 69 – Vista de galeria, nas proximidades do mercado central da cidade, localizada sob a Avenida São Carlos. Trata-se de trecho frequentemente afetado por inundações do córrego Gregório.

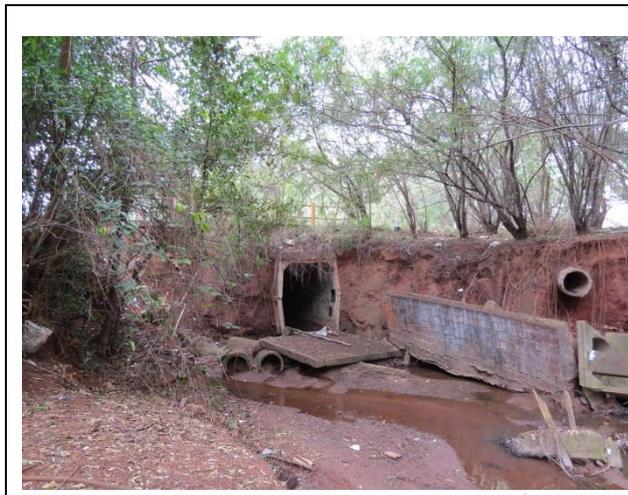
FOTO 73 – Vista geral de trecho intensamente afetado por enchentes do córrego Gregório. Destaque para as obras de disciplinamento de água (aduela, tubos e muros laterais) afetadas.

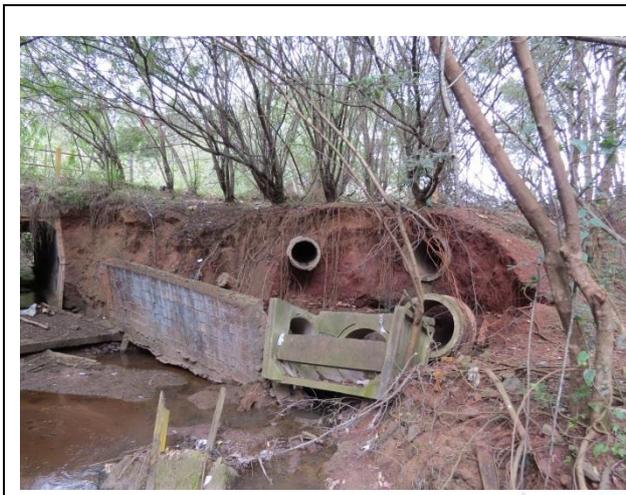
FOTO 77 – Destaque, na imagem, para o grau de comprometimento das obras de controle das águas de superfície no local.

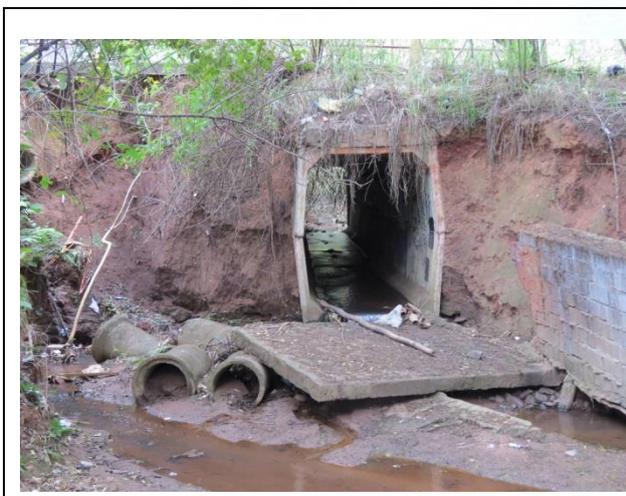
FOTO 79 – Vista de trecho intensamente afetado pelas cheias do córrego Gregório. Notar nível de erosão das margens e talude da ponte. Destaque para as tubulações depositadas no leito da drenagem.

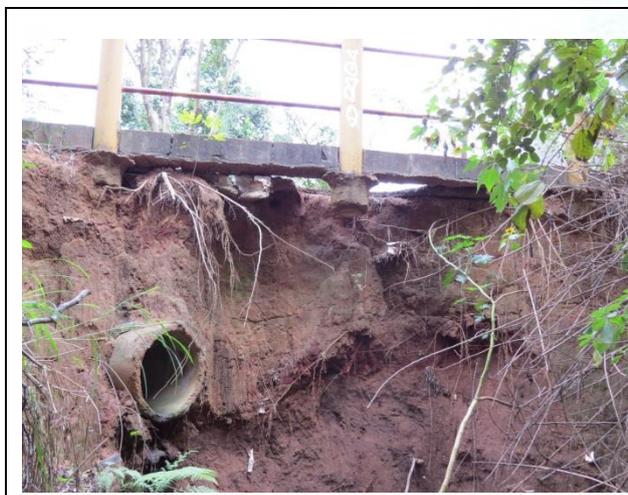
FOTO 83 – Detalhe de trecho intensamente afetado por erosões localizadas na porção superior do talude. Trata-se de travessia sobre o córrego Gregório.

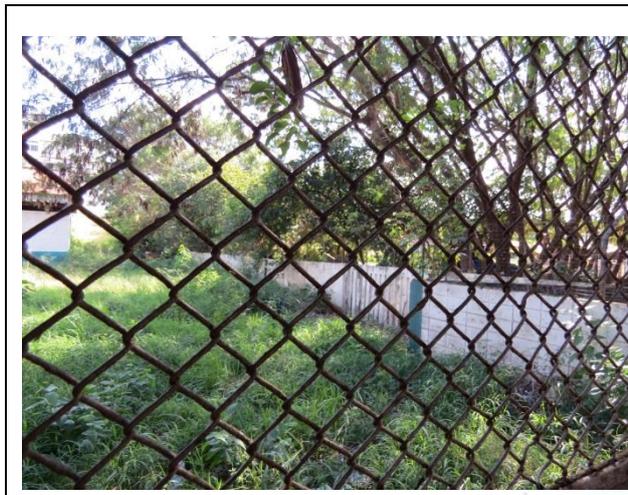
FOTO 89 – Vista de estrutura projetada para controle das cheias do córrego Simeão. Trata-se de trecho no qual o córrego, que possui longo trecho canalizado, aflora e há extravasamento das águas.

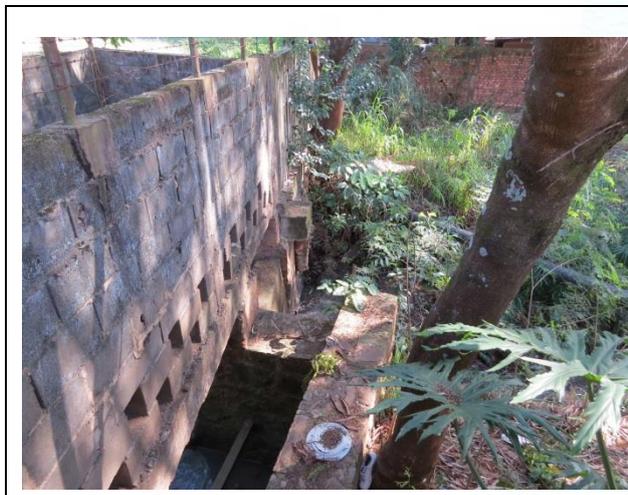
FOTO 91 – Vista de trecho no qual o córrego Simeão corre a céu aberto. Segundo informações, as inundações são bruscas, com dinâmicas associadas a *flash flood*.

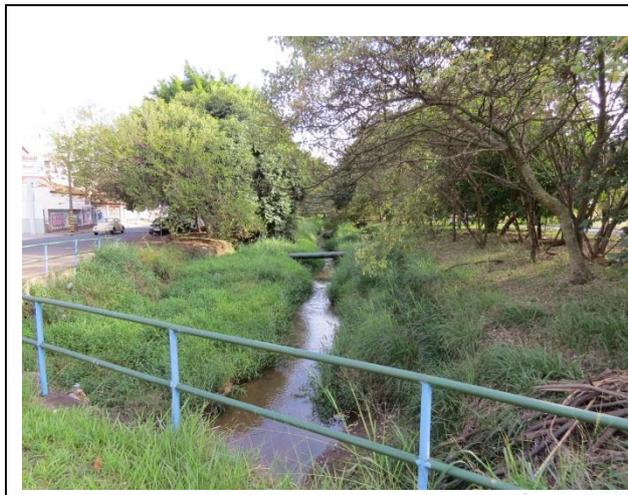
FOTO 97 – Vista, de jusante para montante, do córrego Santa Maria do Leme. Notar dimensões do canal e altura dos taludes marginais.

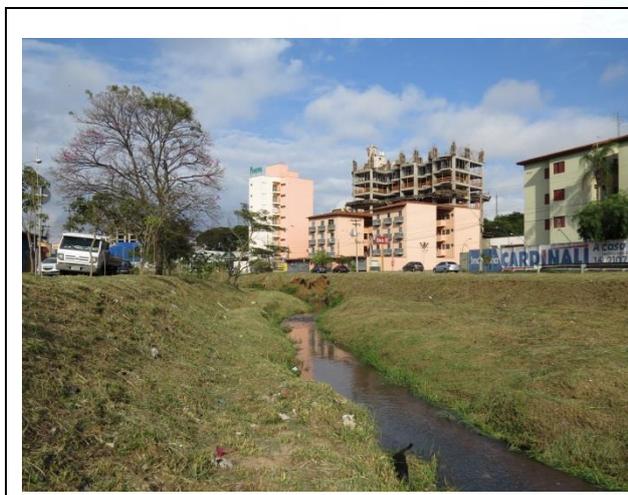
FOTO 107 – Vista de trecho do córrego Tijuco Preto, após receber as águas do córrego Santa Maria do Leme. Notar dimensões do canal e imóveis afetados por inundações.

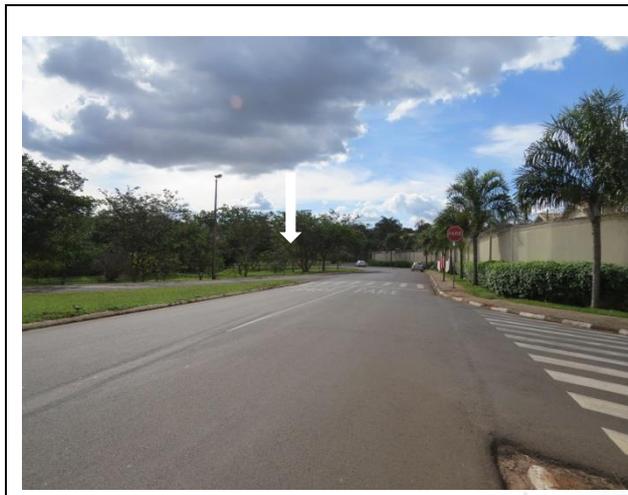
FOTO 133 – Vista de trecho da Avenida Com. Alfredo Maffei afetado por inundações do córrego Gregório. Ao fundo, indicado pela seta, córrego Sorrigotti, afluente da margem direita.
