4. RELATÓRIO FOTOGRÁFICO

O objetivo do presente capítulo é o de relatar as situações atuais no entorno dos córregos Sapé e Godinho e do Ribeirão Sapé e de suas nascentes, a partir de imagens de satélite e tiradas pelos autores durante as avaliações no local.

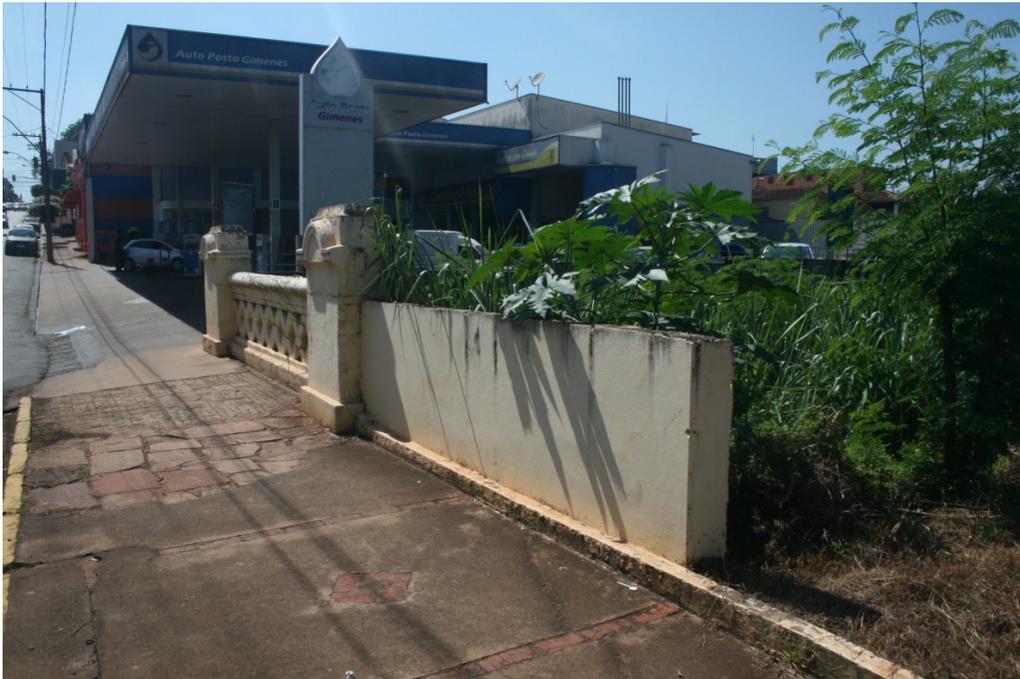
Figura 13. Delimitação entre o corpo d'água e área urbana de passagem de moradores e comércio local. Bariri, SP, 2016.

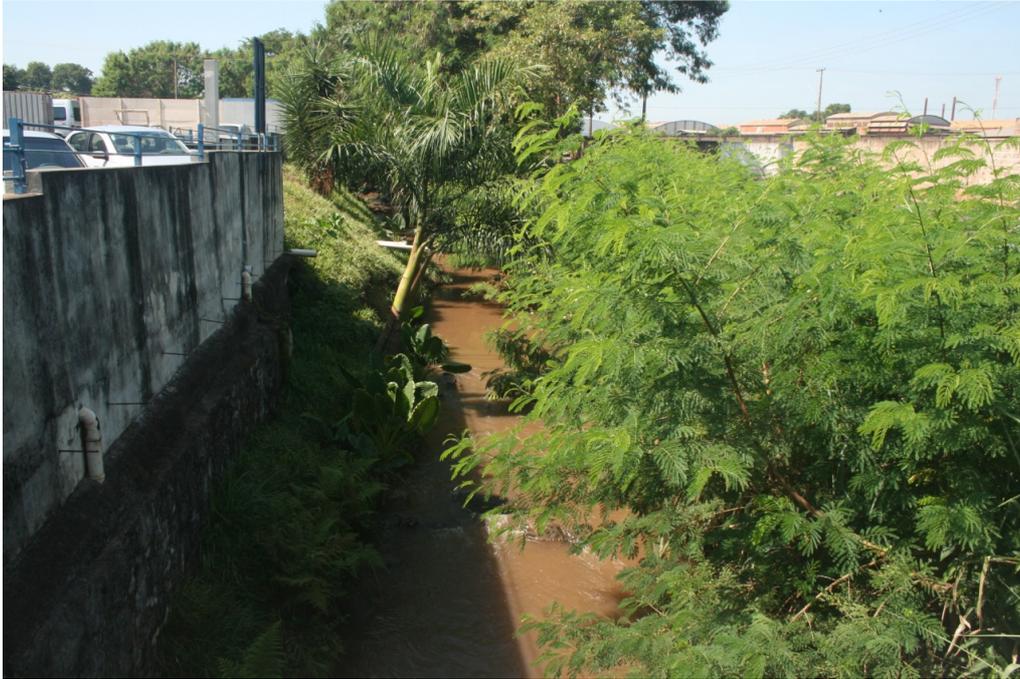
Figura 14. Delimitação entre o corpo d'água e área urbana, podendo-se observar a ausência de áreas de APP. Bariri, SP, 2016.

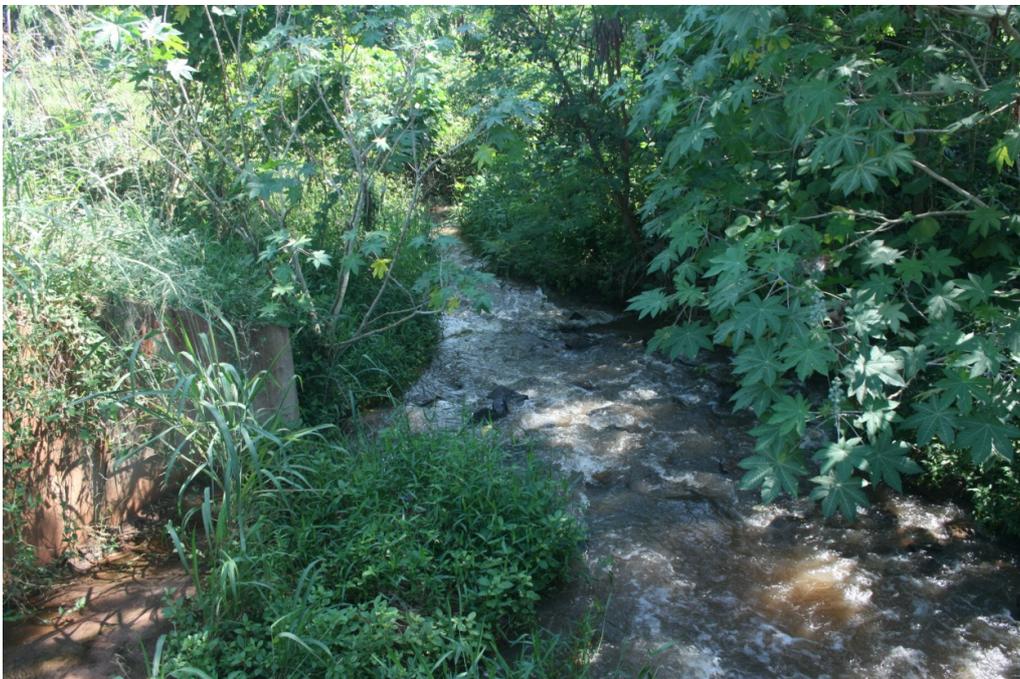
Figura 15. Corpo d'água objeto de estudo, podendo-se observar a ausência de áreas de APP. Bariri, SP, 2016.

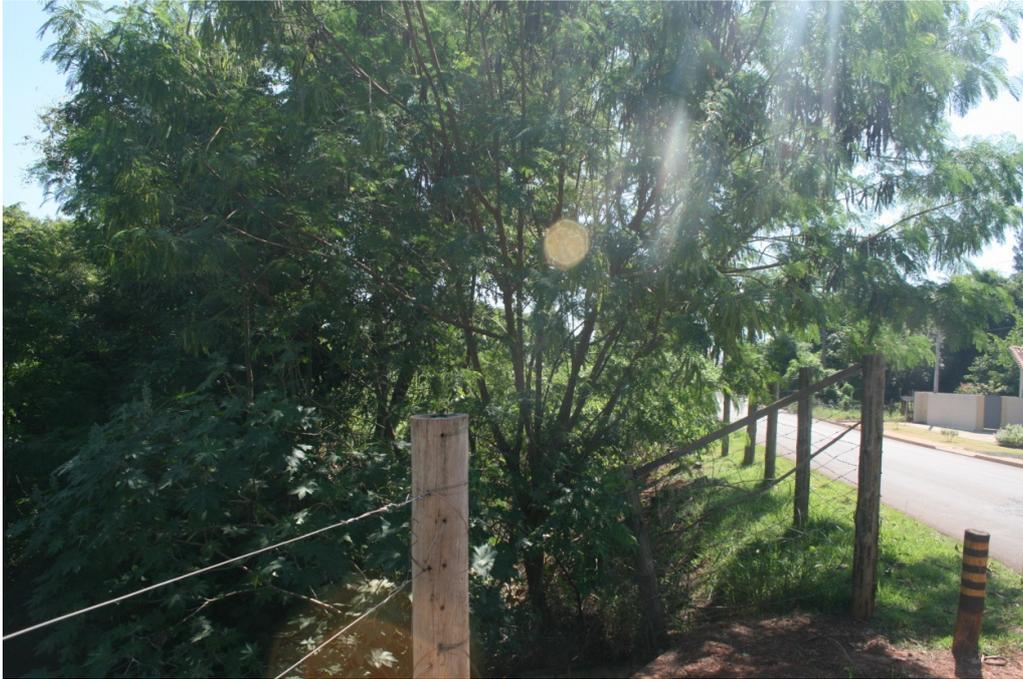
Figura 16. Corpo d'água objeto de estudo, podendo-se o isolamento por cercas da área urbana de passagem. Bariri, SP, 2016.

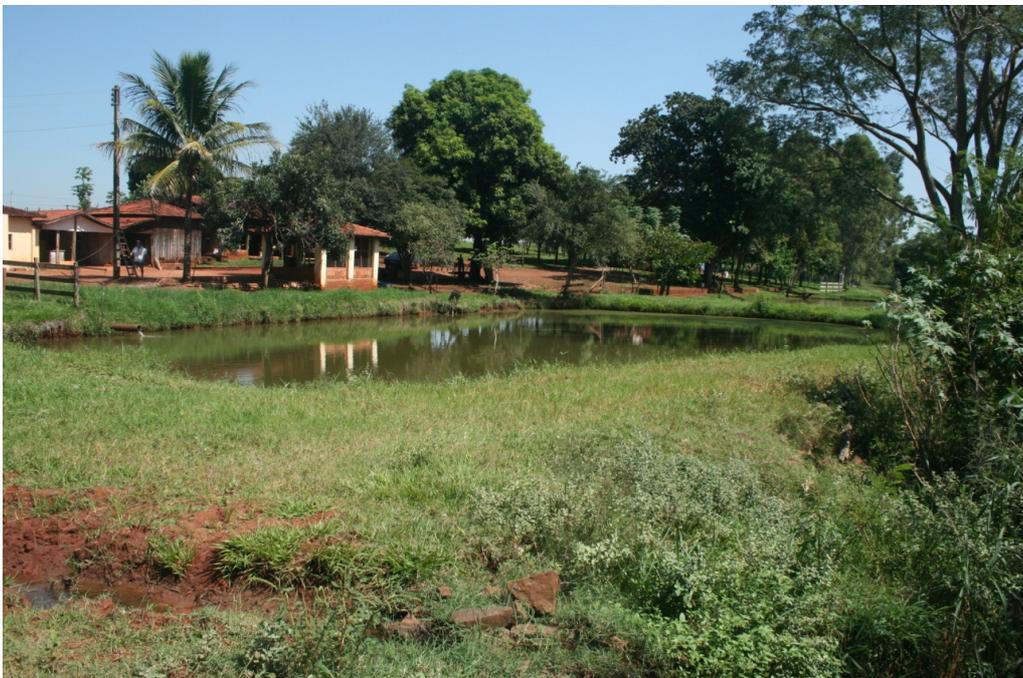
Figura 17. Área de corpo d'água objeto de estudo em área de chácara, podendo-se a ausência de APP. Bariri, SP, 2016.

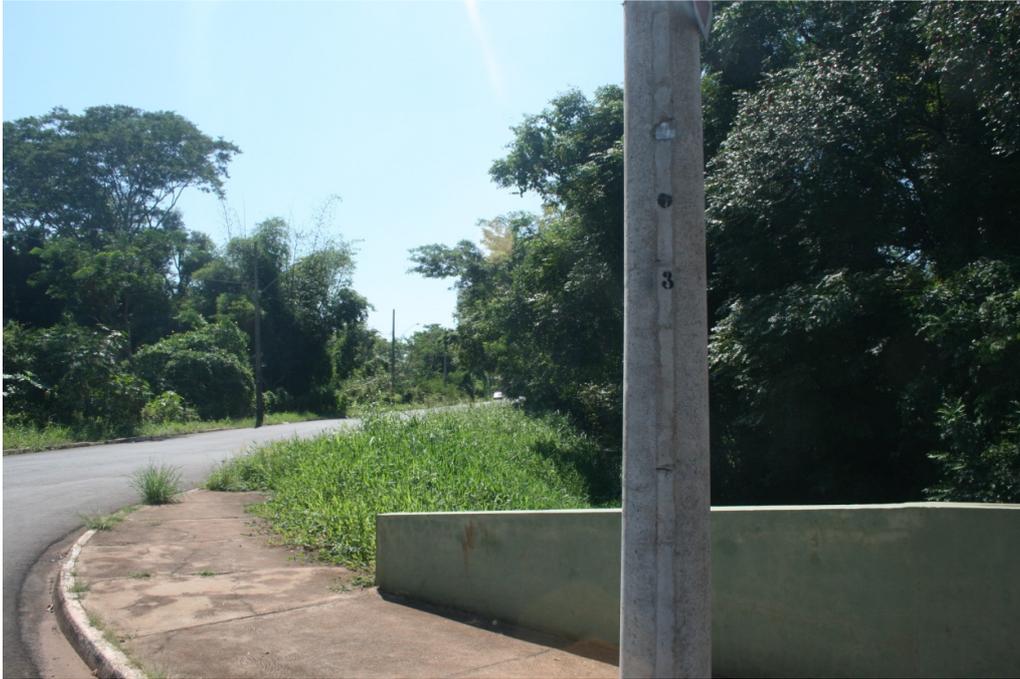
Figura 18. Área de contato corpo d'água e malha viária. Bariri, SP, 2016.

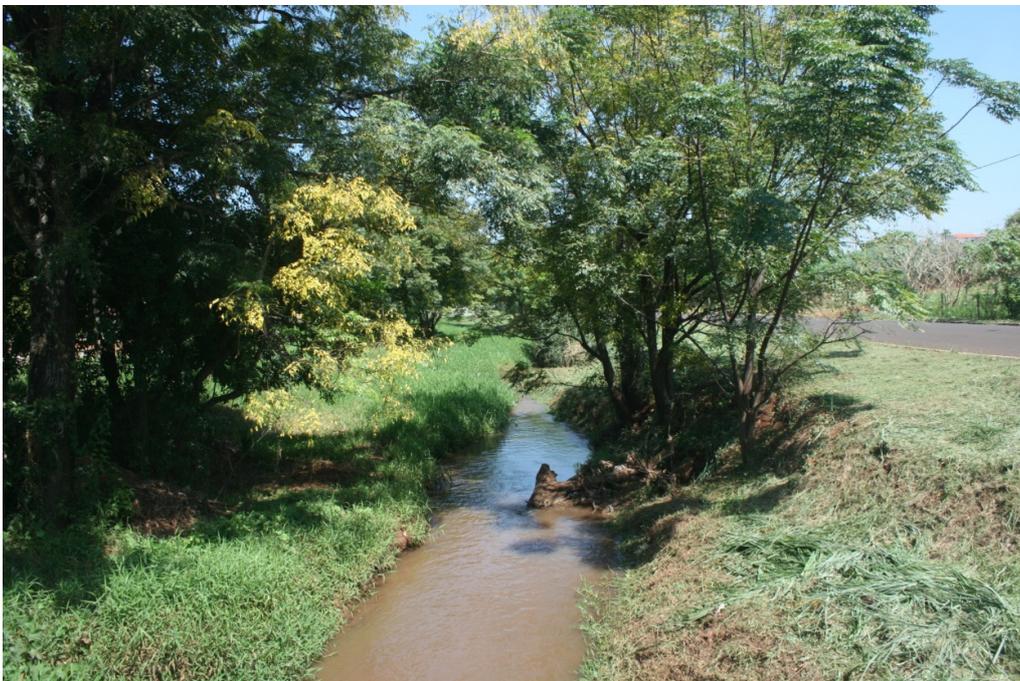
Figura 19. Corpo d'água objeto de estudo em contato com malha viária municipal, observando-se a ausência de APP. Bariri, SP, 2016.

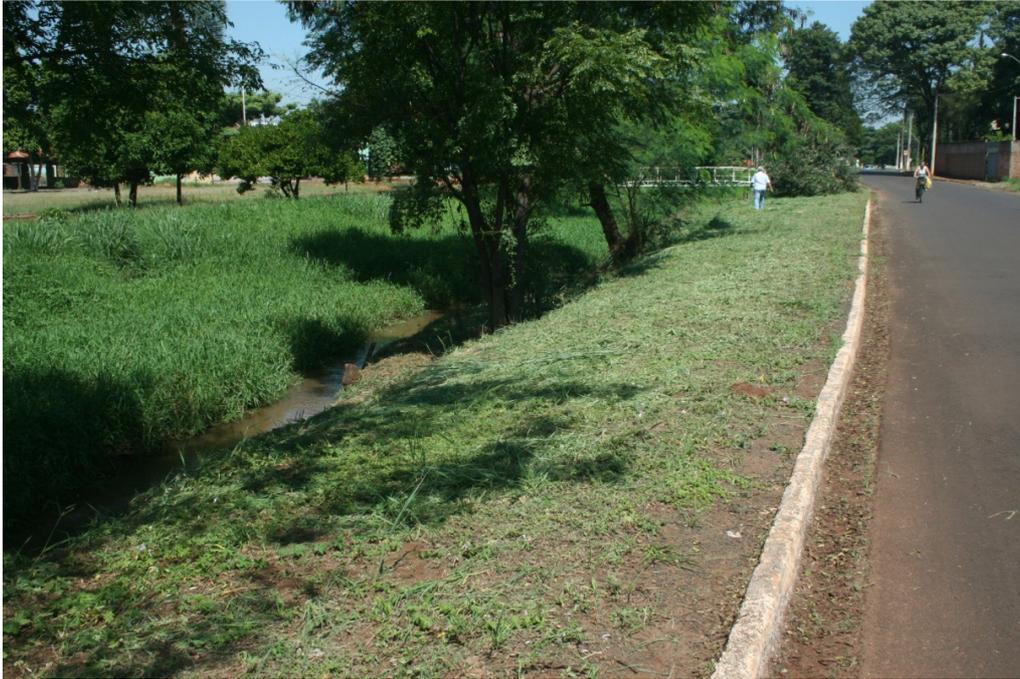
Figura 20. Corpo d'água objeto de estudo em contato com malha viária municipal, observando-se a ausência de APP. Bariri, SP, 2016.

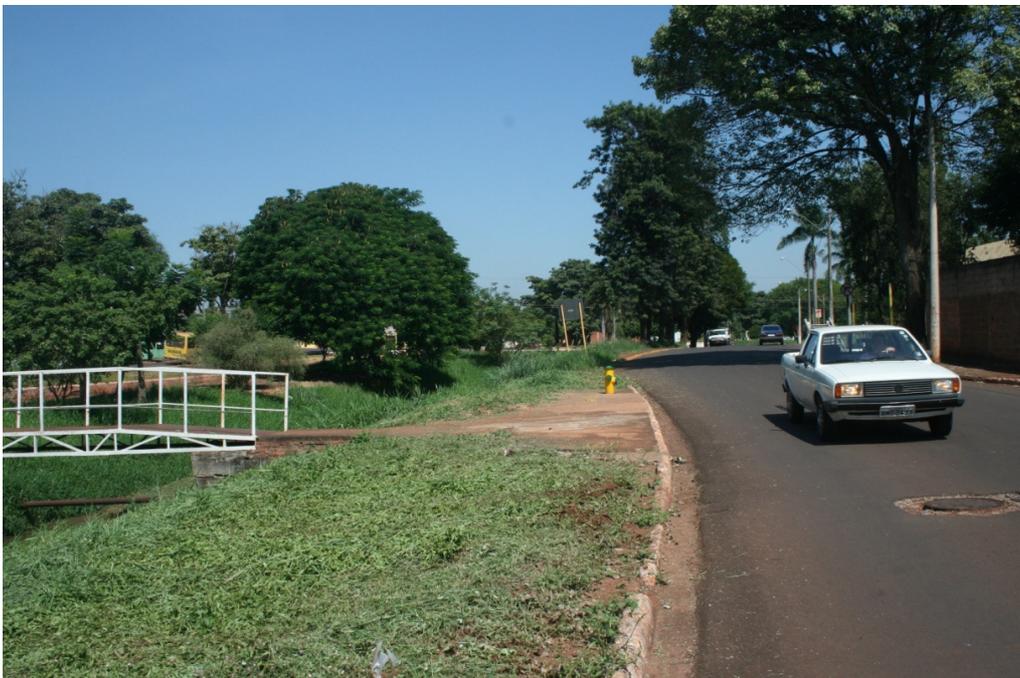
Figura 21. Corpo d'água objeto de estudo em contato com malha viária municipal e área de passagem de pedestres, observando-se a ausência de APP. Bariri, SP, 2016.

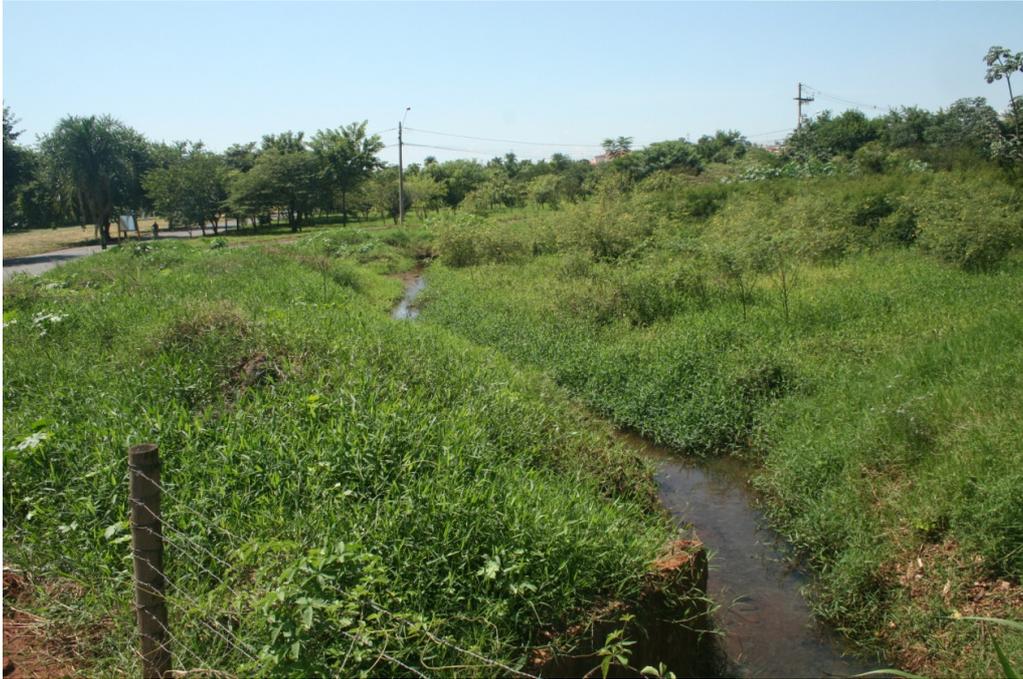
Figura 22. Corpo d'água objeto de estudo, podendo-se observar a ausência de áreas de APP. Bariri, SP, 2016.

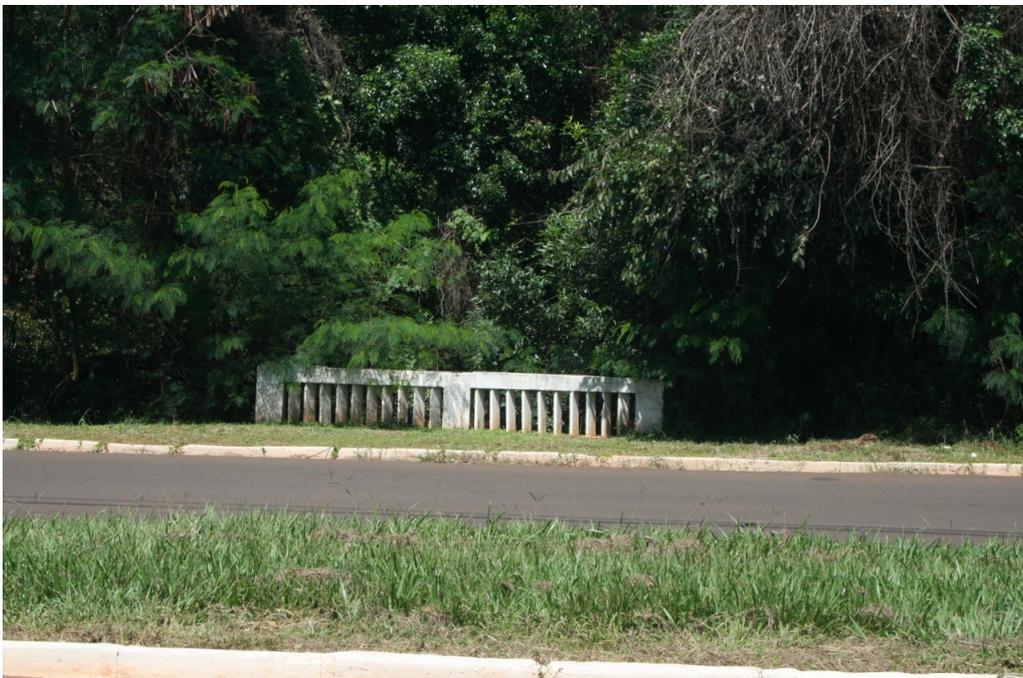
Figura 23. Vegetação remanescente do Corpo d'água objeto de estudo e malha viária. Bariri, SP, 2016.

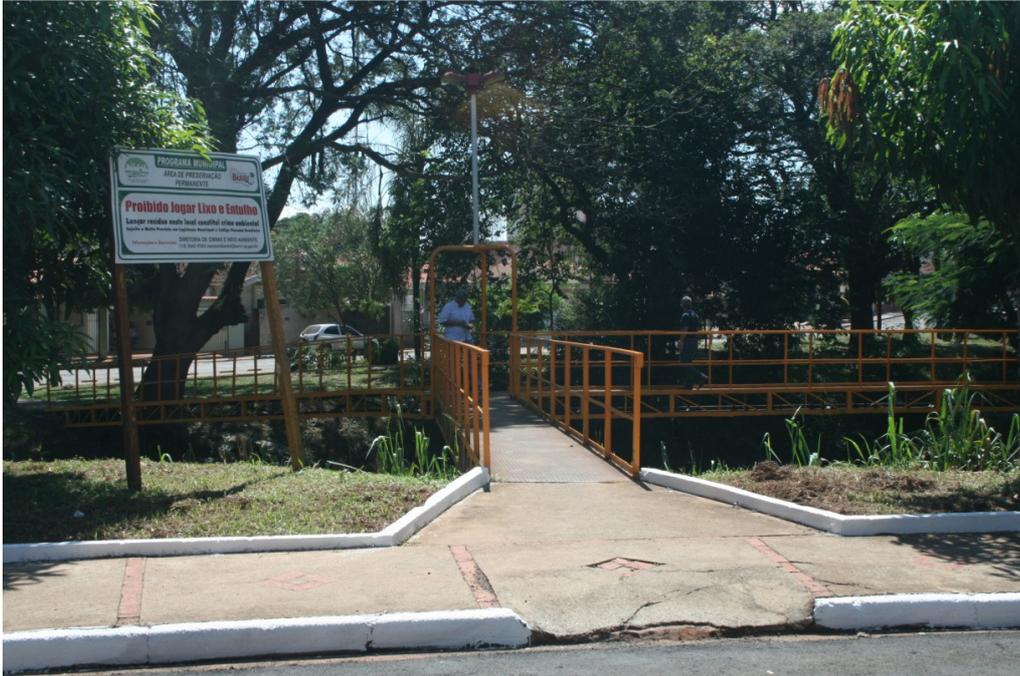
Figura 24. Área com aviso municipal sobre a presença de APP. Bariri, SP, 2016.

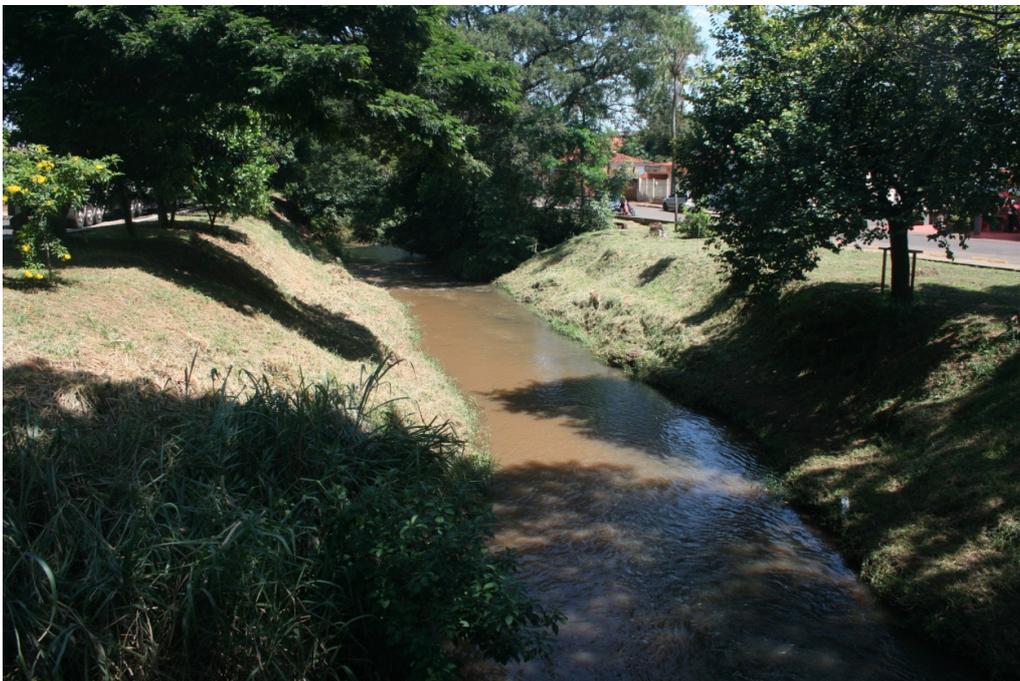
Figura 25. Corpo d'água objeto de estudo, podendo-se observar a ausência de áreas de APP. Bariri, SP, 2016.

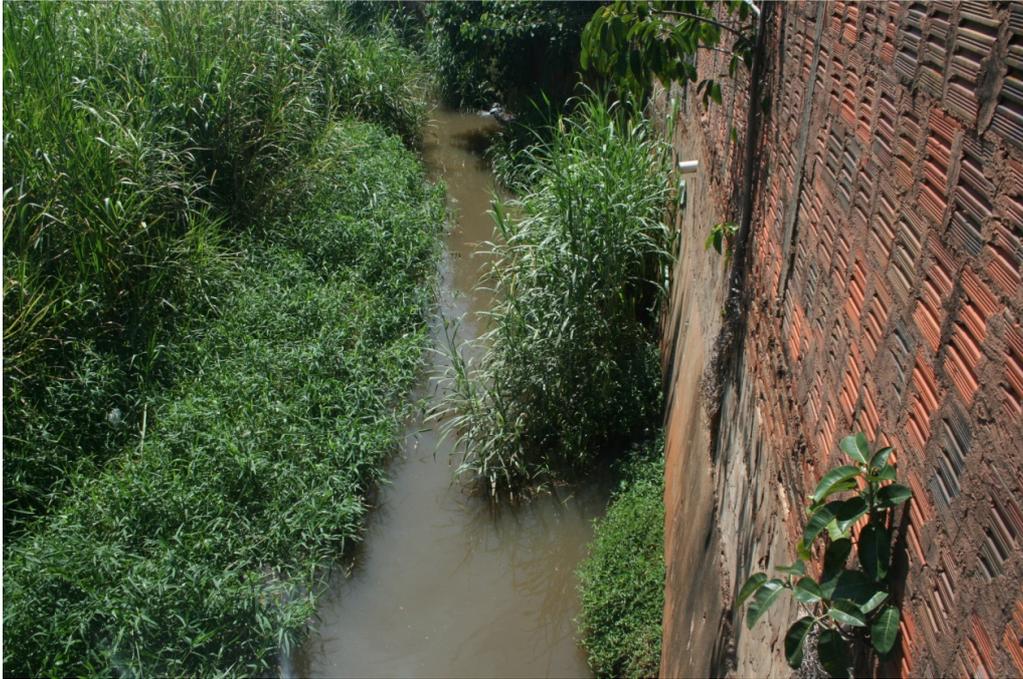
Figura 25. Presença de edificação extremamente próxima ao curso d'água. Bariri, SP, 2016.

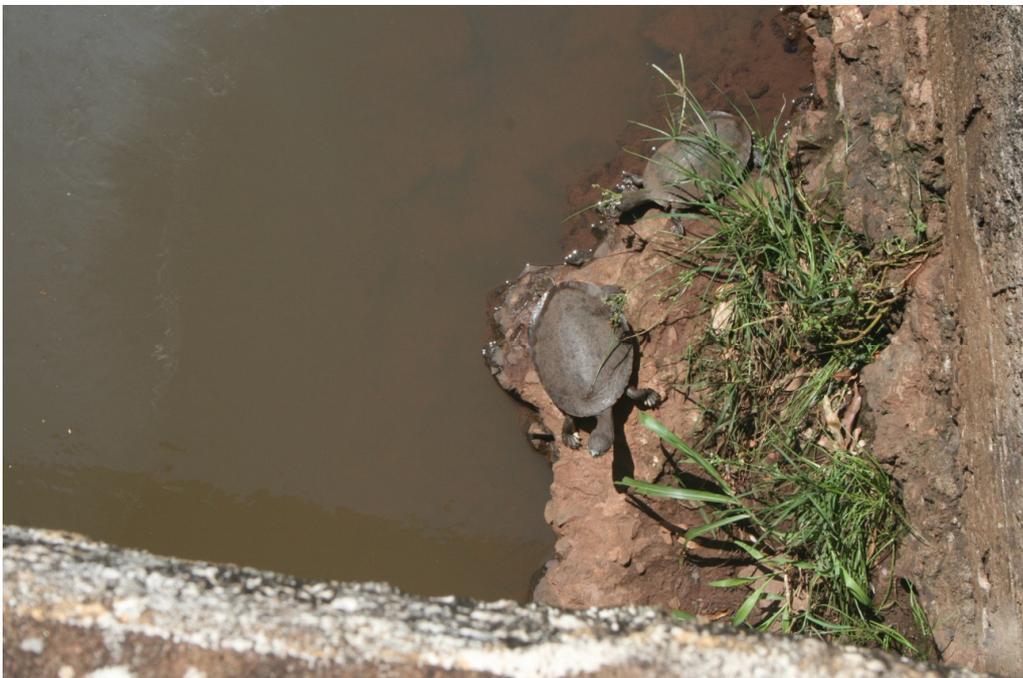
Figura 26. Presença de exemplares da fauna habitando curso d'água, mesmo em ambiente antropizado. Bariri, SP, 2016.

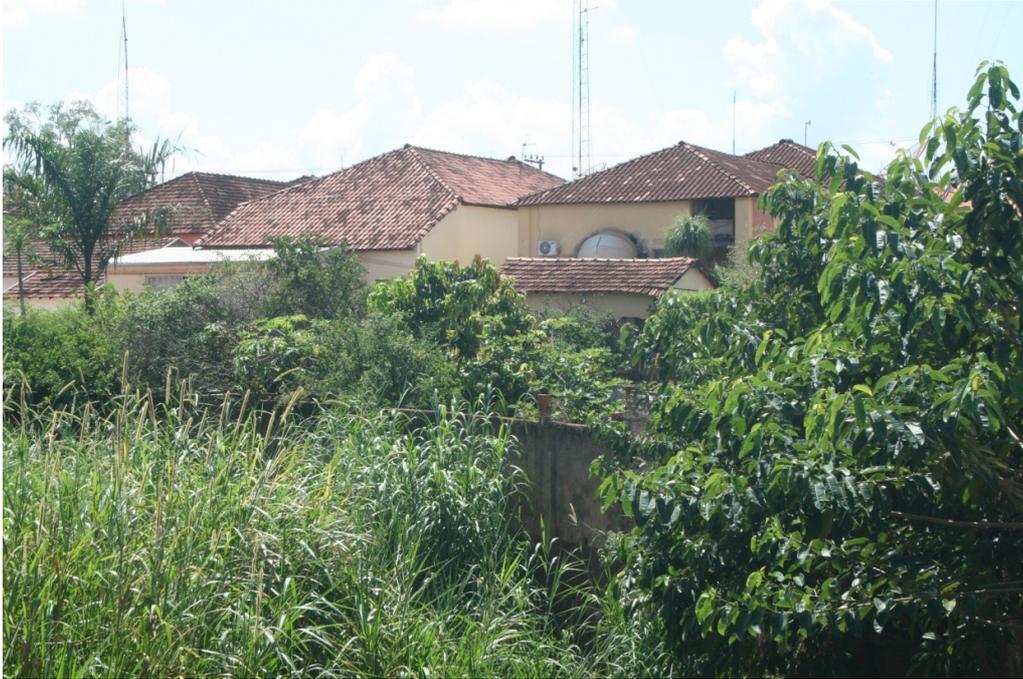
Figura 27. Presença de edificações de moradia, extremamente próximas ao curso d'água. Bariri, SP, 2016.

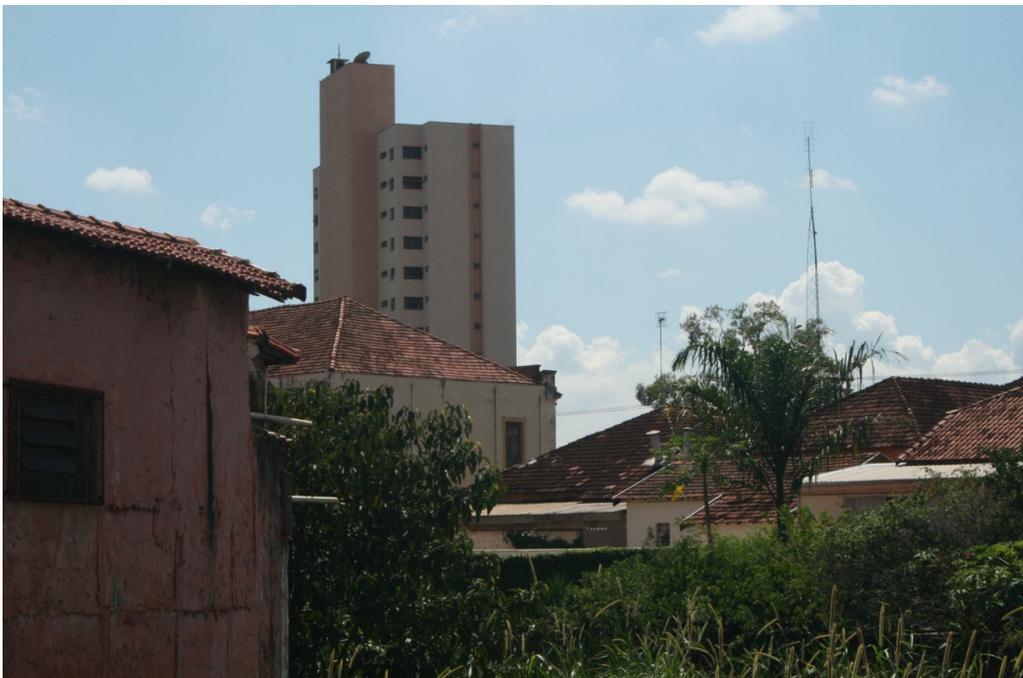
Figura 28. Presença de edificações de moradia, extremamente próximas ao curso d'água. Bariri, SP, 2016.

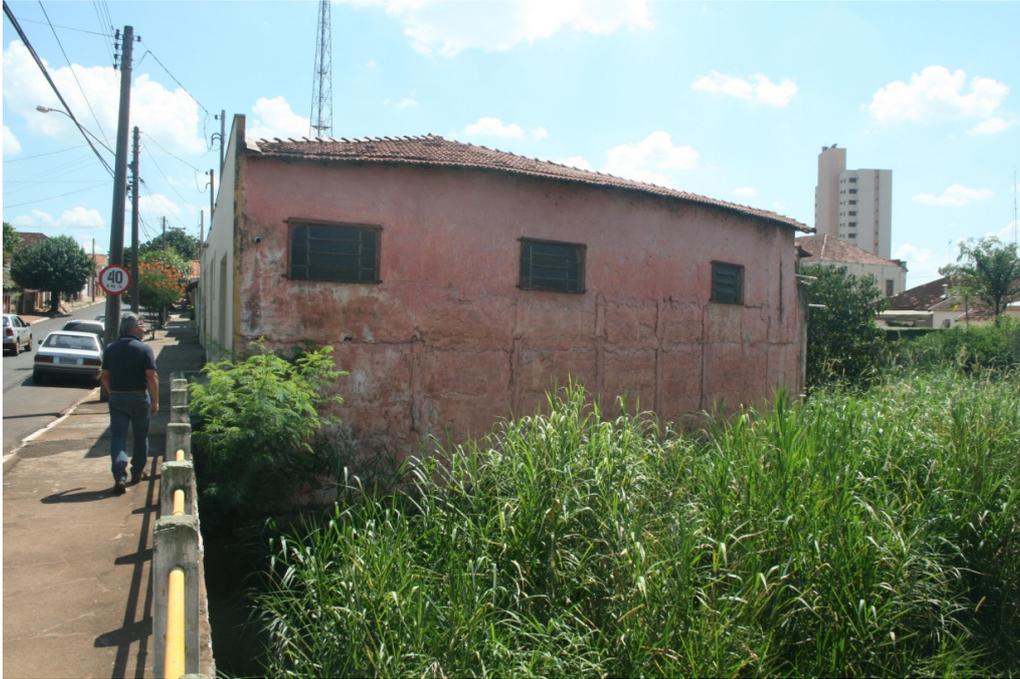
Figura 29. Presença de edificações de moradia, extremamente próximas ao curso d'água, e área de passagem de pedestres. Bariri, SP, 2016.

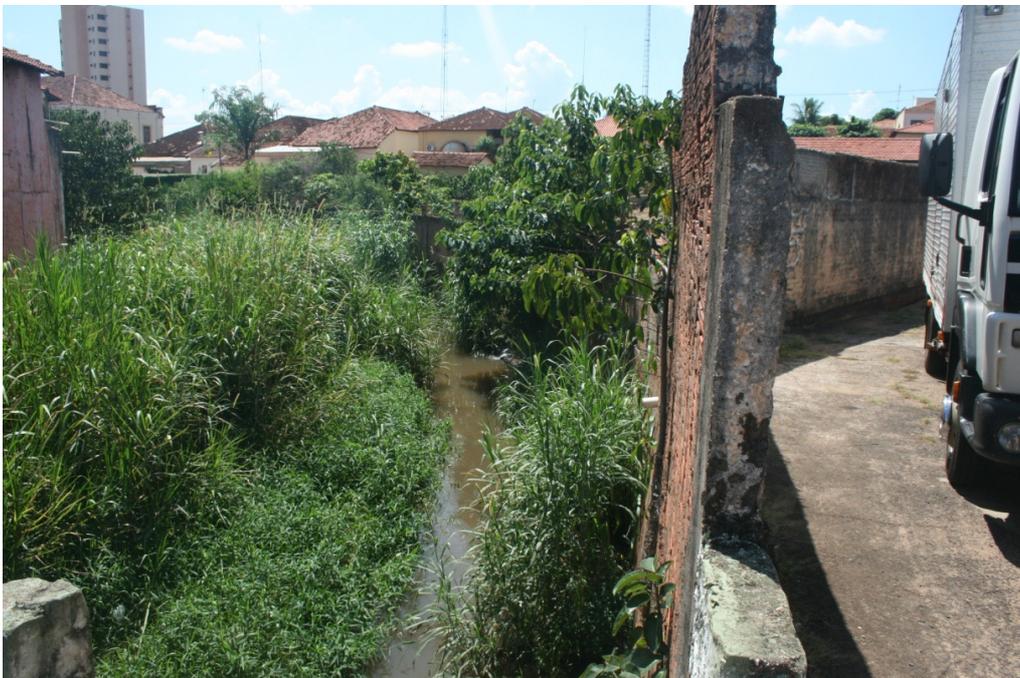
Figura 30. Situação atual em área de isolamento dos corpos d'água, extremamente próximas e em situação precária, em área de passagem de pedestres e veículos. Bariri, SP, 2016.

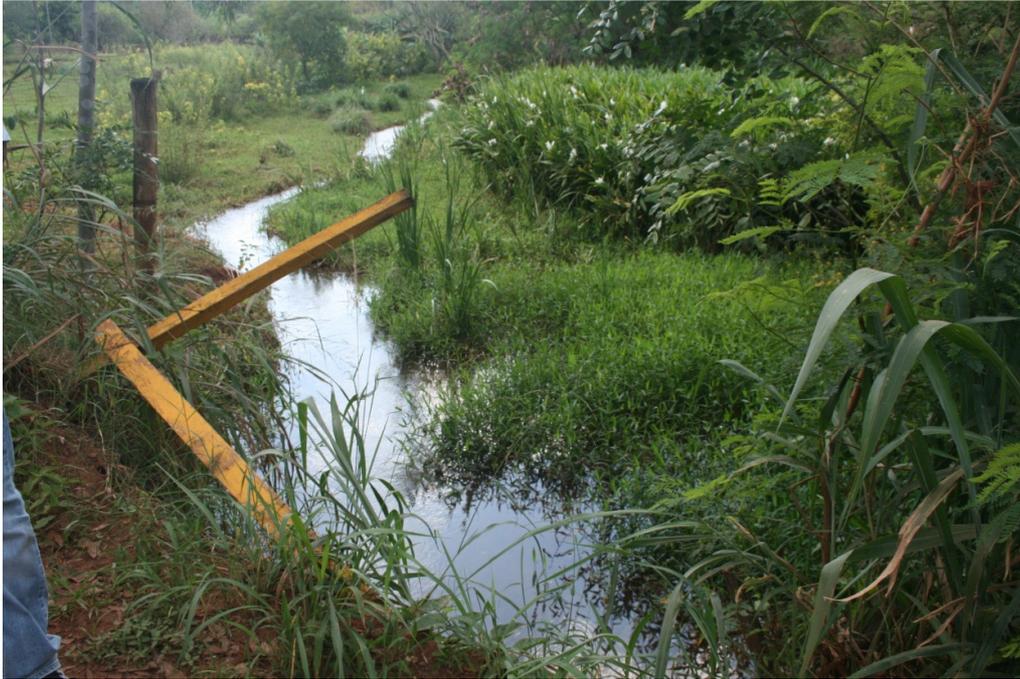
Figura 31. Corpo d'água objeto de estudo, podendo-se observar a ausência de áreas de APP. Bariri, SP, 2016.

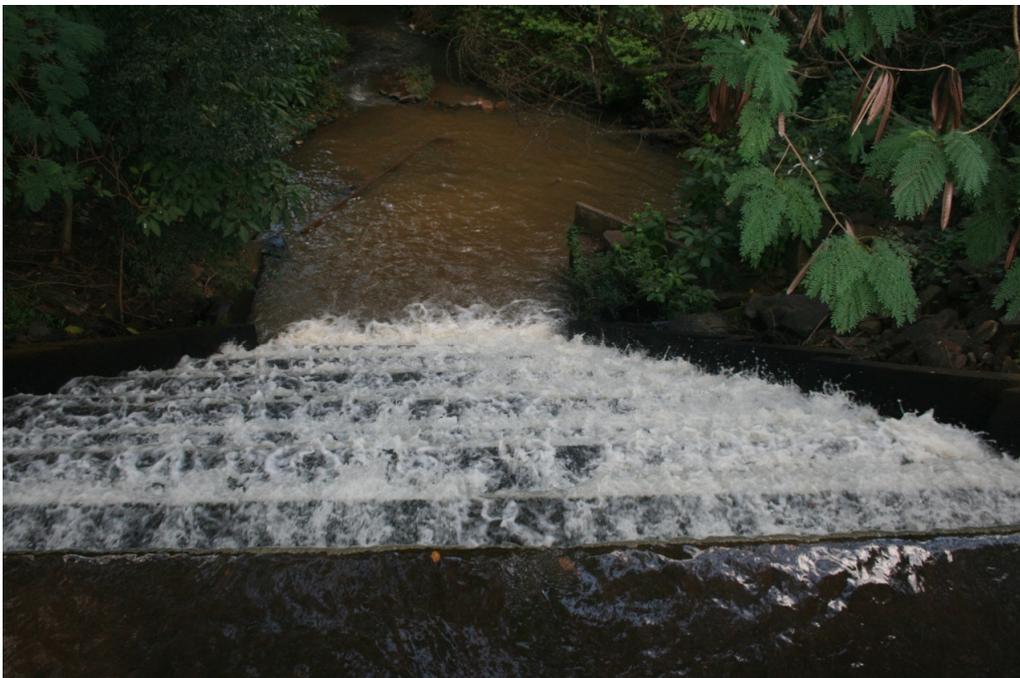
Figura 32. Área construída para dissipação de velocidade na queda d'água. Bariri, SP, 2016.

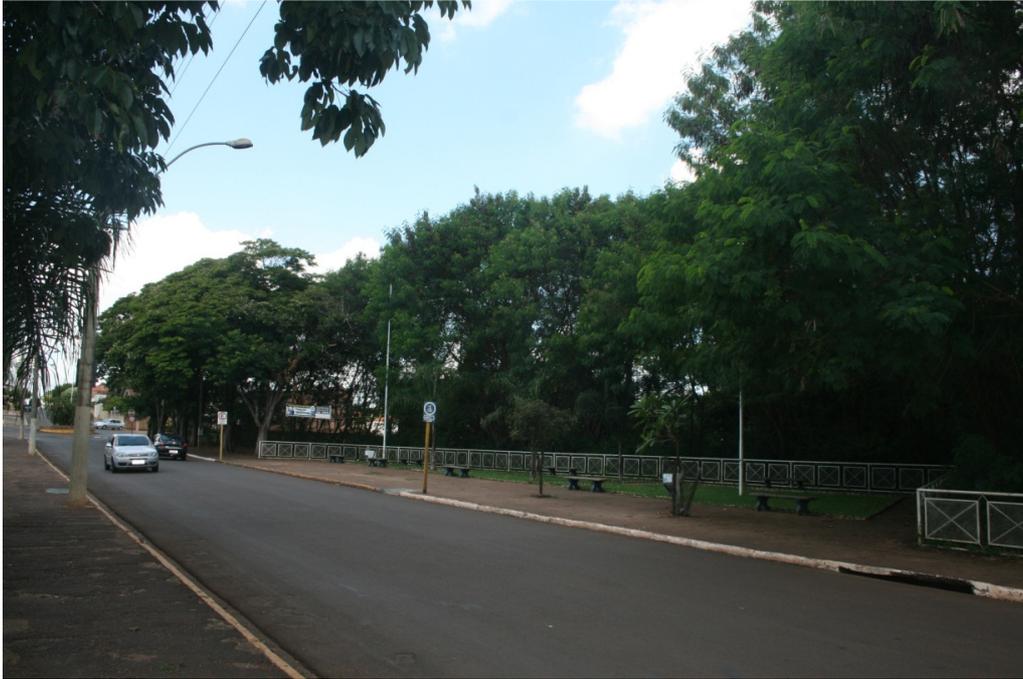
Figura 33. Área de isolamento entre a malha viária e passagem de pedestre do curso d'água. Bariri, SP, 2016.

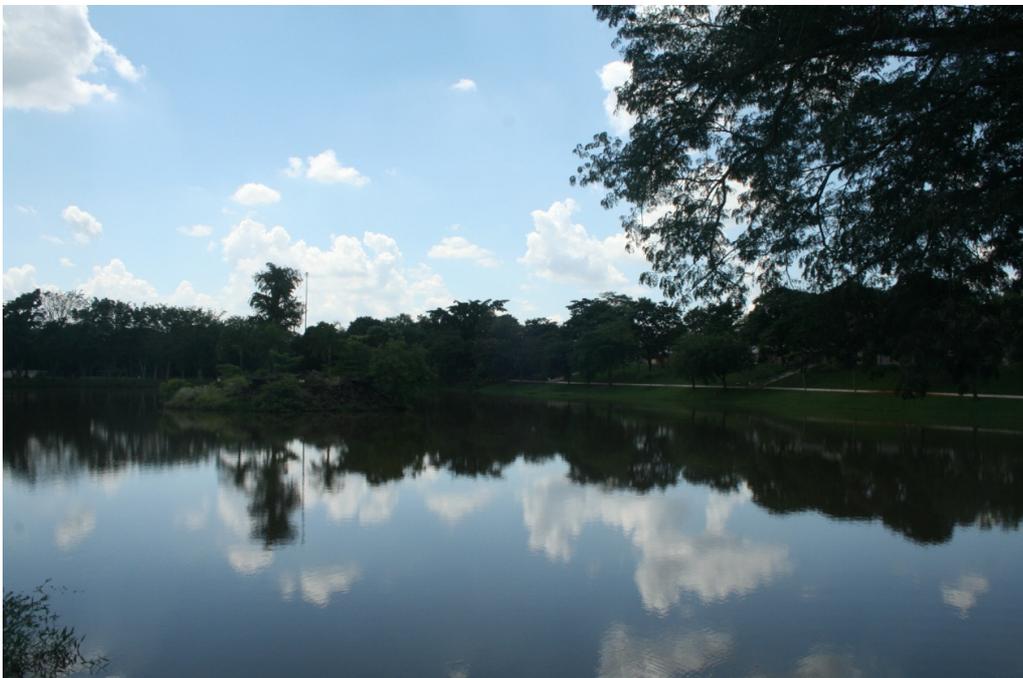
Figura 34. Corpo d'água isolado. Bariri, SP, 2016.

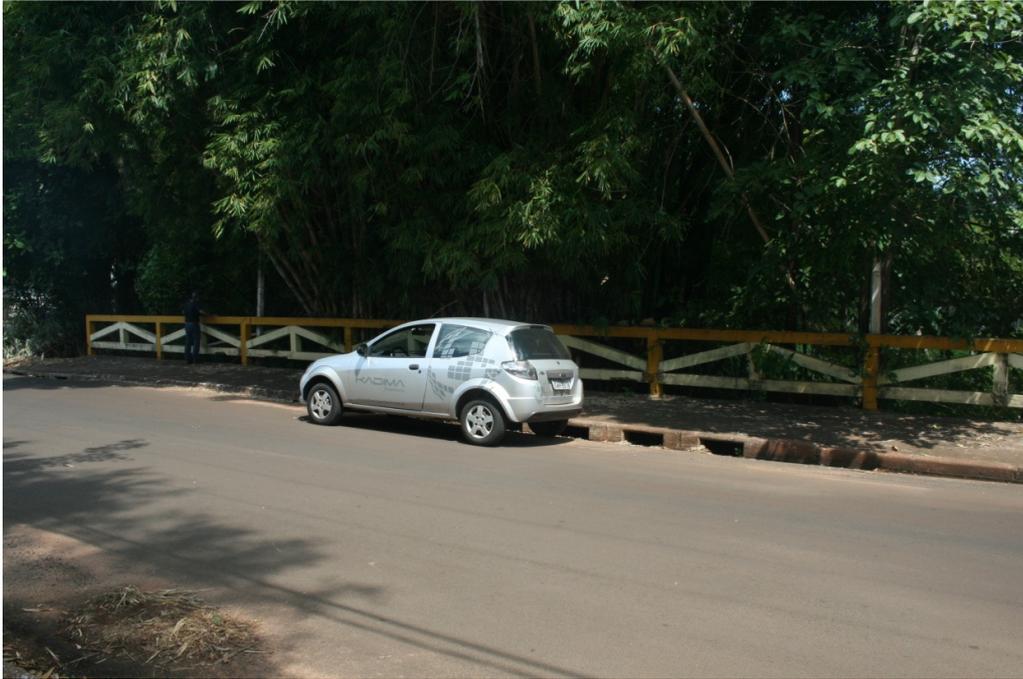
Figura 35. Área de isolamento entre a malha viária e passagem de pedestre do curso d'água. Bariri, SP, 2016.

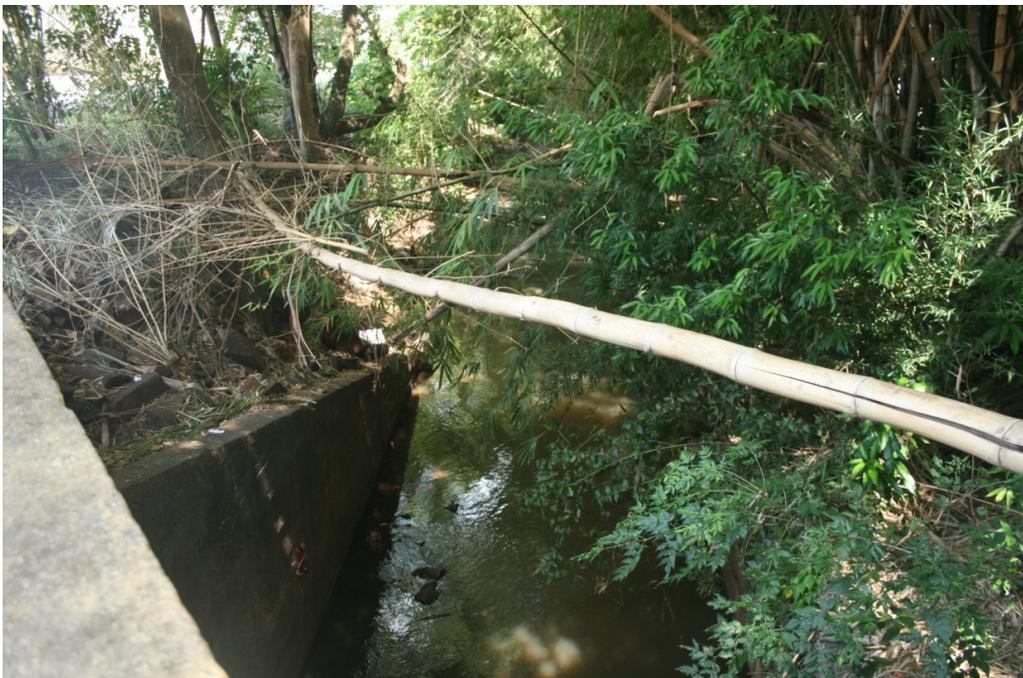
Figura 36. Área canalização do corpo d'água. Bariri, SP, 2016.

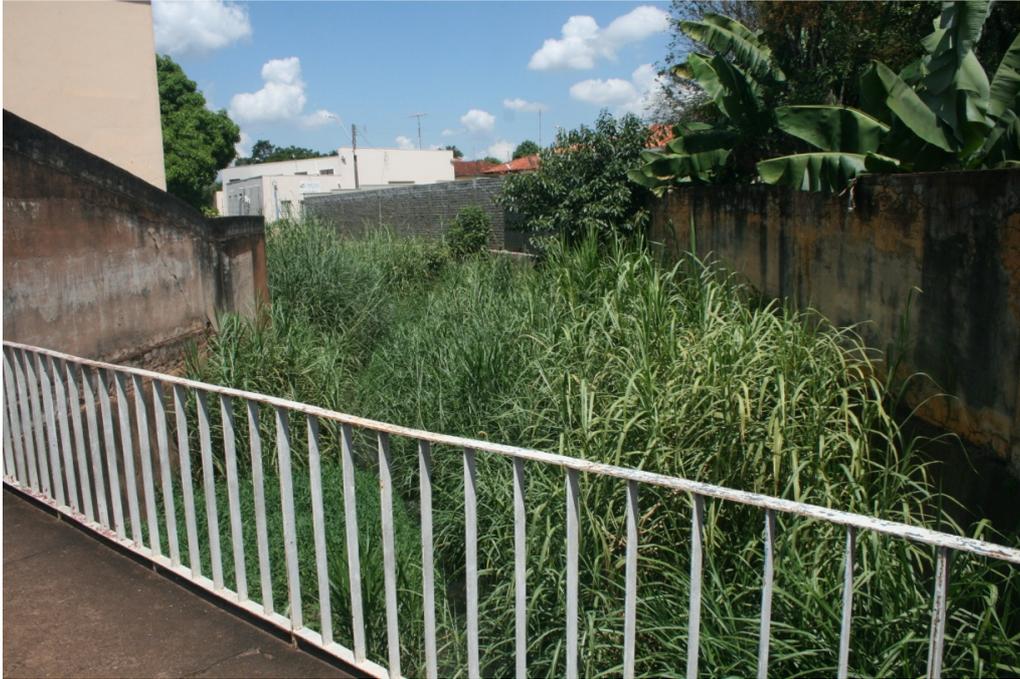
Figura 37. Presença de edificações extremamente próximas ao curso d'água. Bariri, SP, 2016.

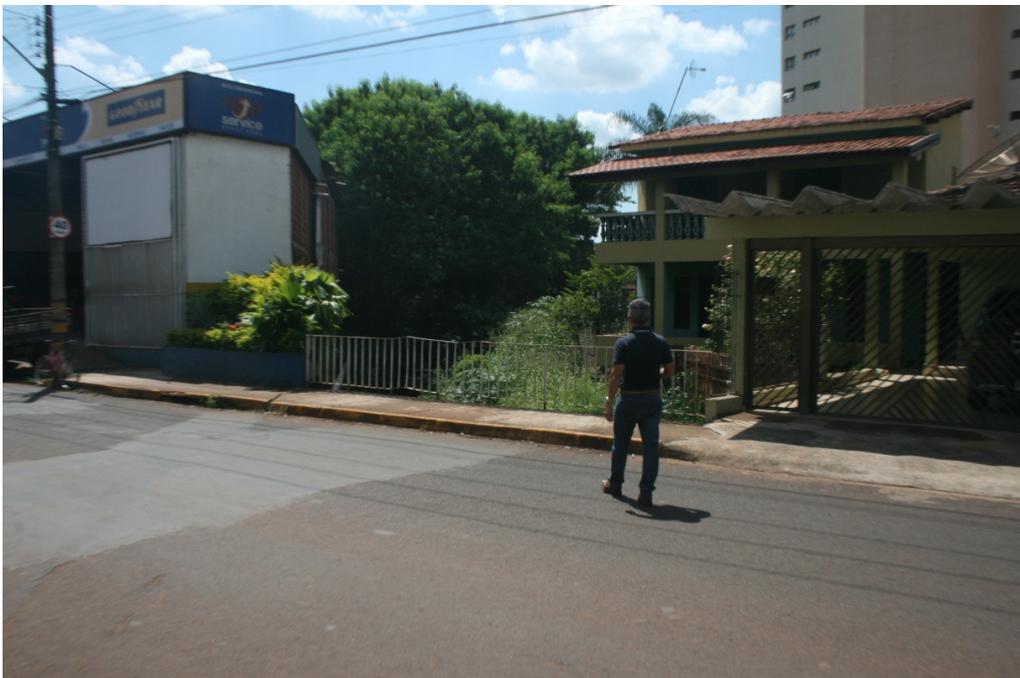
Figura 38. Presença de edificações de comércio e moradia, extremamente próximas ao curso d'água. Bariri, SP, 2016.

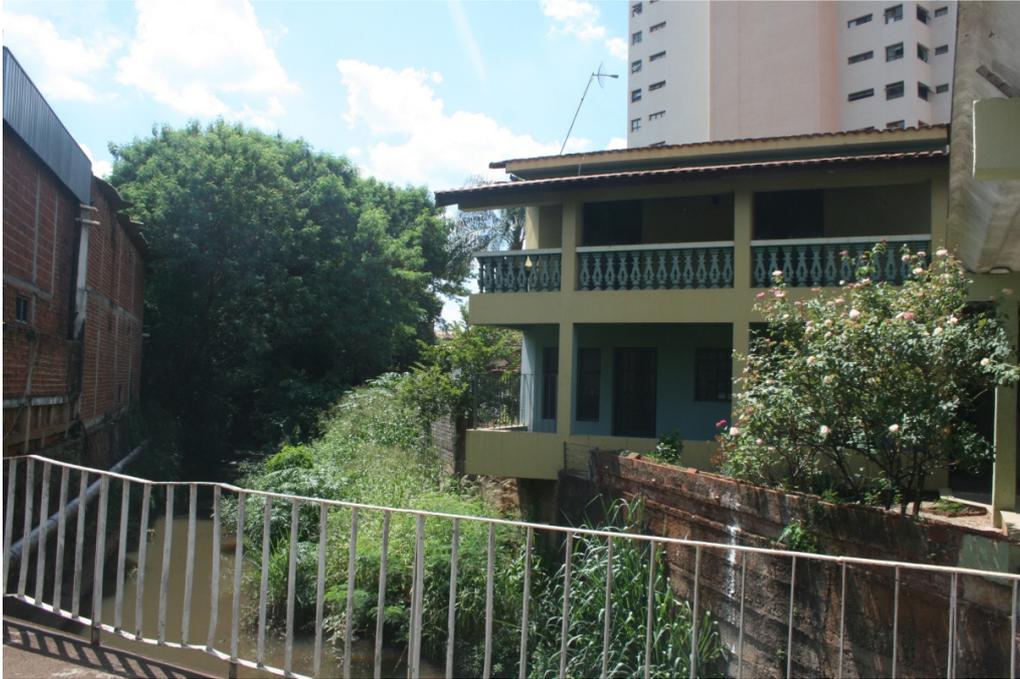
Figura 39. Presença de edificações de moradia, extremamente próximas ao curso d'água. Bariri, SP, 2016.

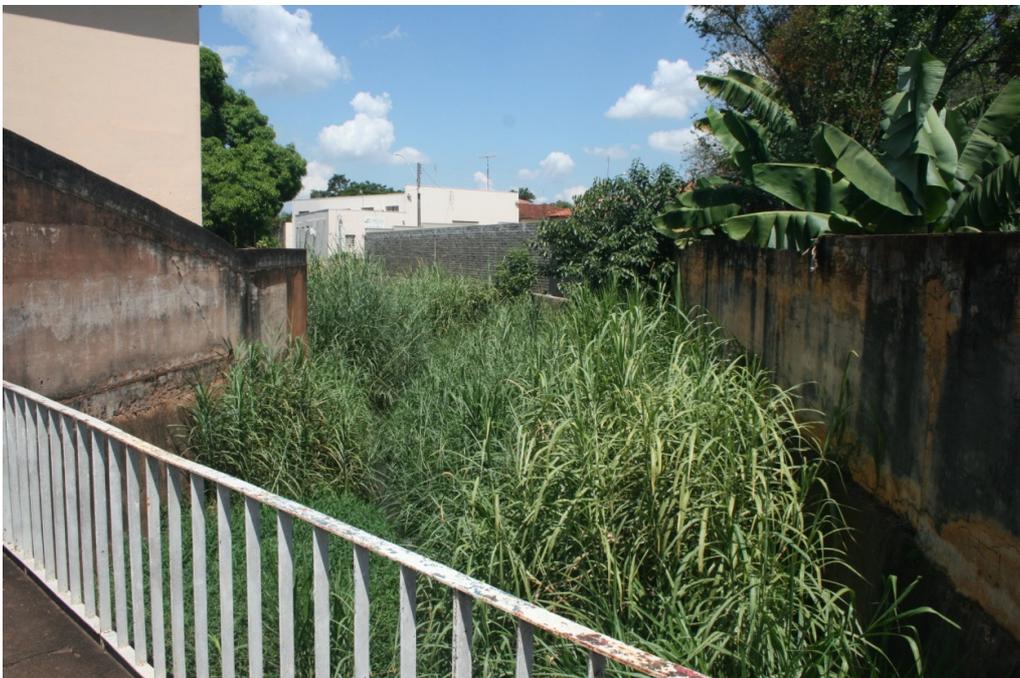
Figura 40. Presença de edificações extremamente próximas ao curso d'água. Bariri, SP, 2016.
