5. LEVANTAMENTO E CARACTERIZAÇÃO DA VEGETAÇÃO CILIAR E DE ÁREAS COM NECESSIDADE DE IMPLANTAÇÃO

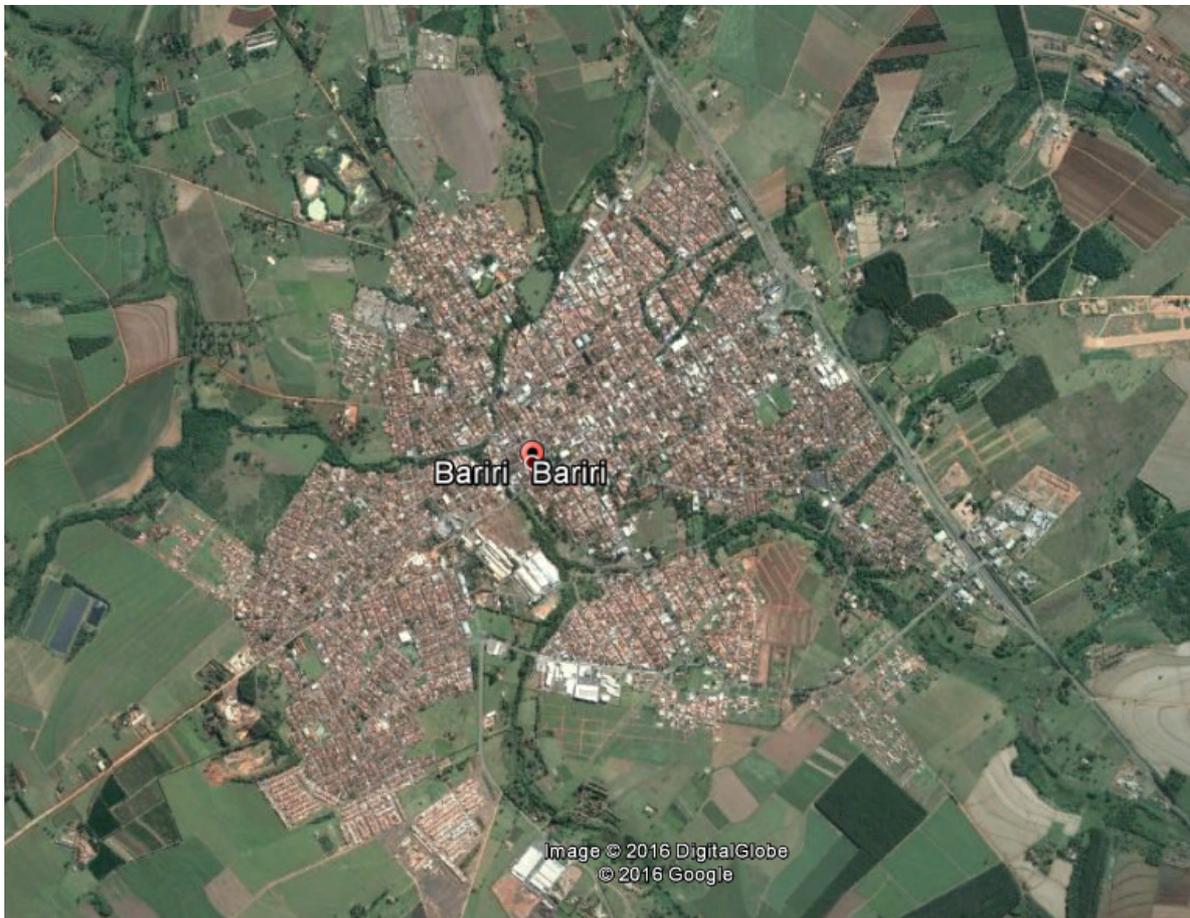
Figura 41. Imagem de Satélite com vistas ao município de Bariri, possibilitando a observação dos cursos de água objeto de estudo. Cortesia: Google Earth. Bariri, SP, 2016.

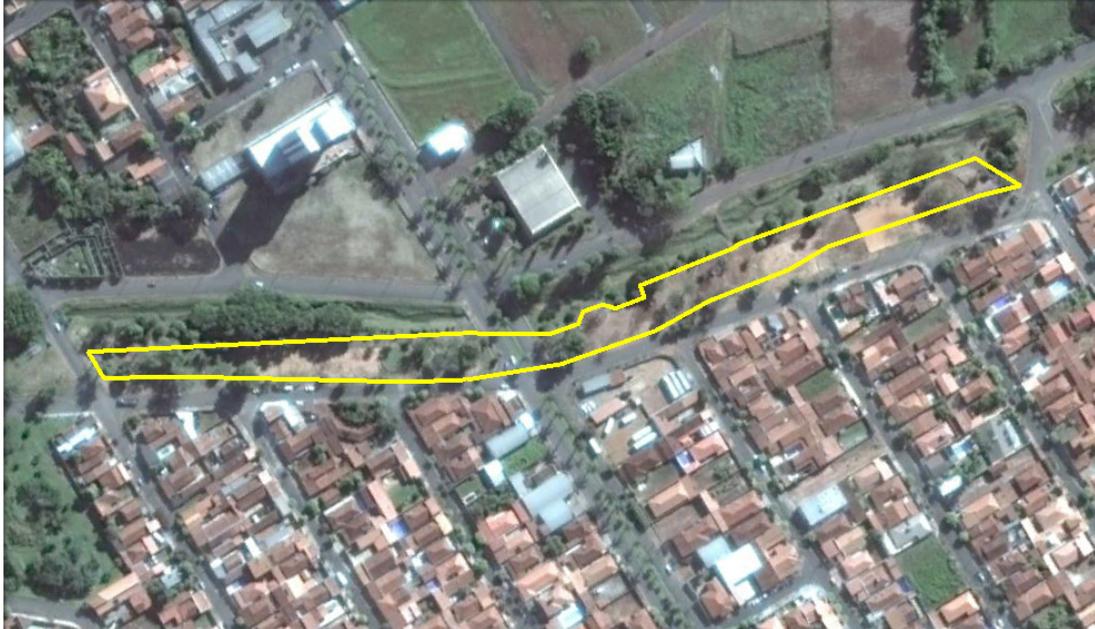
Figura 42. Imagem de Satélite com destaque para a área com uso consolidado em área de APP nos cursos d'água objeto de estudo. Cortesia: Google Earth. Coordenadas Geográficas: 22K 733631,9293 e 7556556,6391. Bariri, SP, 2016.

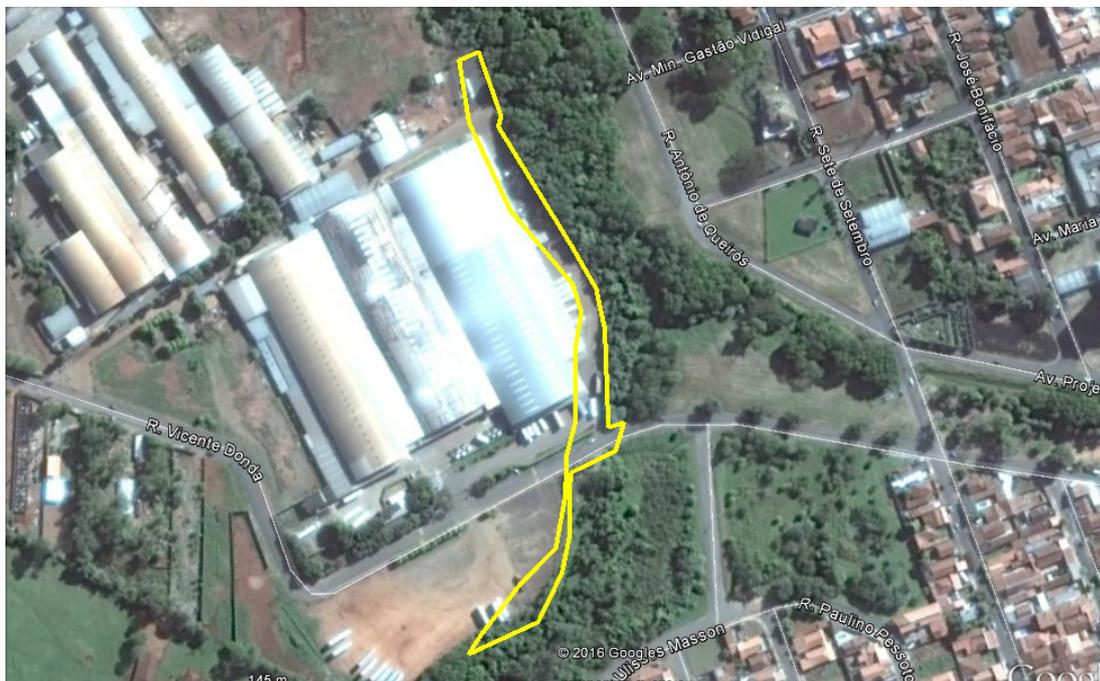
Figura 43. Imagem de Satélite com vistas para a área com uso consolidado em área de APP nos cursos d'água objeto de estudo. Cortesia: Google Earth. Coordenadas Geográficas: 22K 733103,2454 e 756615,8276. Bariri, SP, 2016.

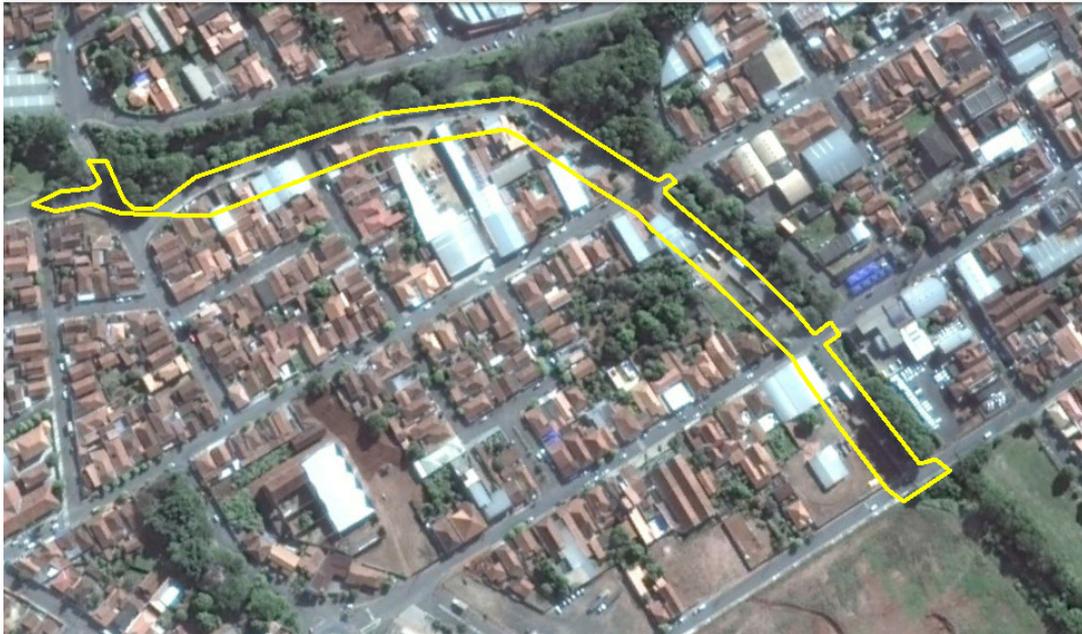
Figura 44. Imagem de Satélite com vistas a área com uso consolidado em área de APP nos cursos d'água objeto de estudo. Cortesia: Google Earth. Coordenadas Geográficas: 22K 732732,2085 e 7557120,2219. Bariri, SP, 2016.

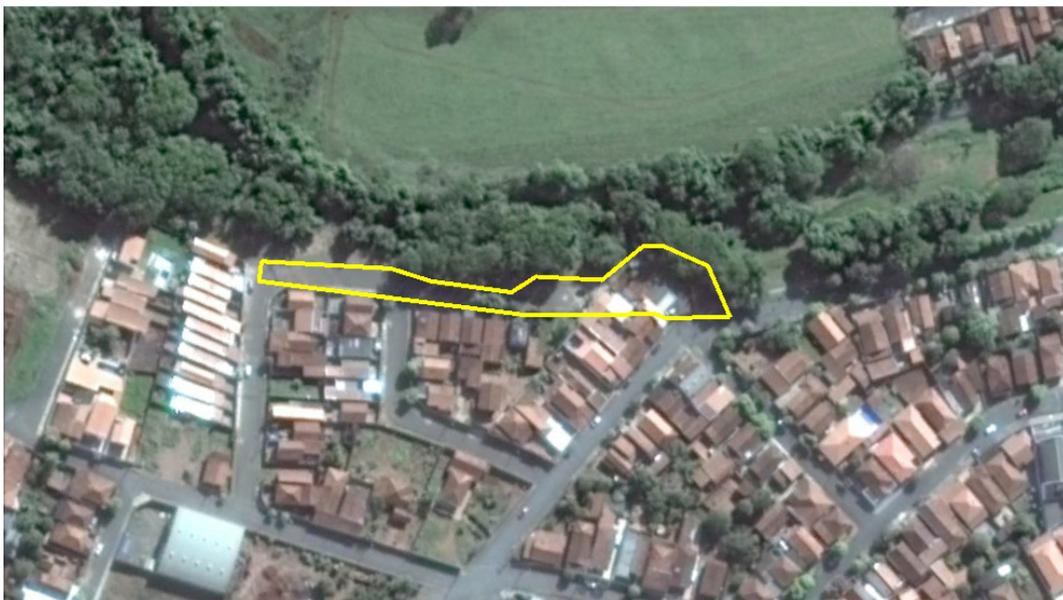
Figura 45. Imagem de Satélite com vistas a área com uso consolidado em área de APP nos cursos d'água objeto de estudo. Cortesia: Google Earth. Coordenadas Geográficas: 22K 732155,3893 e 7557076,8032. Bariri, SP, 2016.

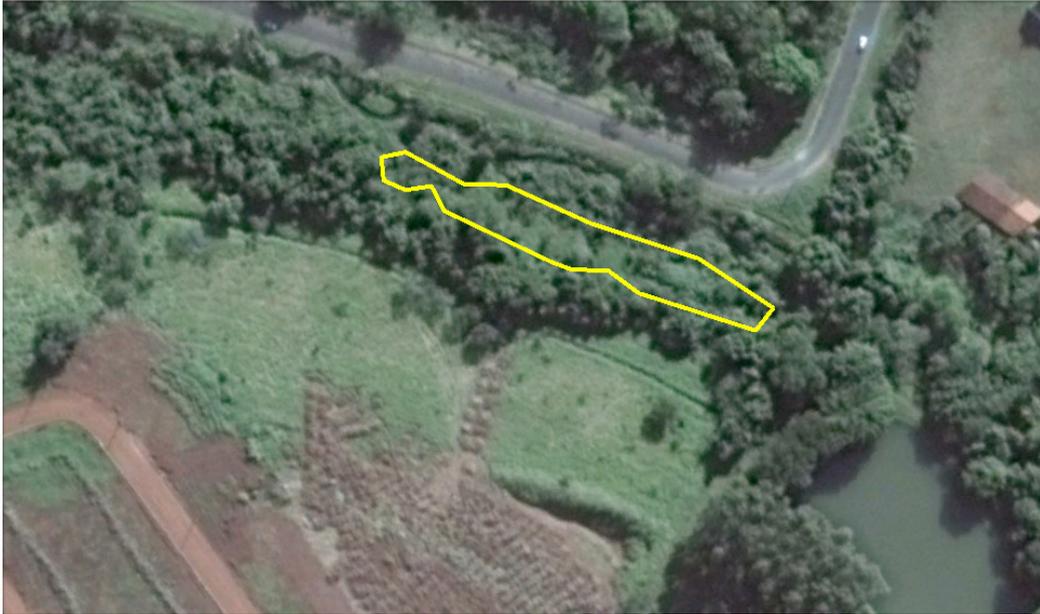
Figura 46. Imagem de Satélite com vistas a área necessitando de reposição de vegetação por implantação, em área de APP nos cursos d'água objeto de estudo. Cortesia: Google Earth. Coordenadas Geográficas: 22K 734434,7787 e 7556730,8602. Bariri, SP, 2016.

- Recuperação de áreas de preservação permanente localizadas em área municipal dos Córregos Sapé e Godinho e Ribeirão Sapé, mediante o plantio de aproximadamente **8.642 mudas** de espécies nativas da região, dando maior proteção a estes cursos d'água. As áreas objeto da recuperação estão localizadas nas margens dos corpos de água em uma área de aproximada de **5,184 ha⁻¹**.
- Eliminação dos fatores de degradação (espécies invasoras, formiga, etc.);
- Implantação técnica de recuperação a partir do diagnóstico e do uso da chave de tomada de decisão;
- Realização dos tratamentos culturais nas áreas durante todas as fases da implantação, por pelo menos 36 meses após a implantação;
- Monitoramento das áreas em recuperação conforme a técnica de recuperação escolhida.

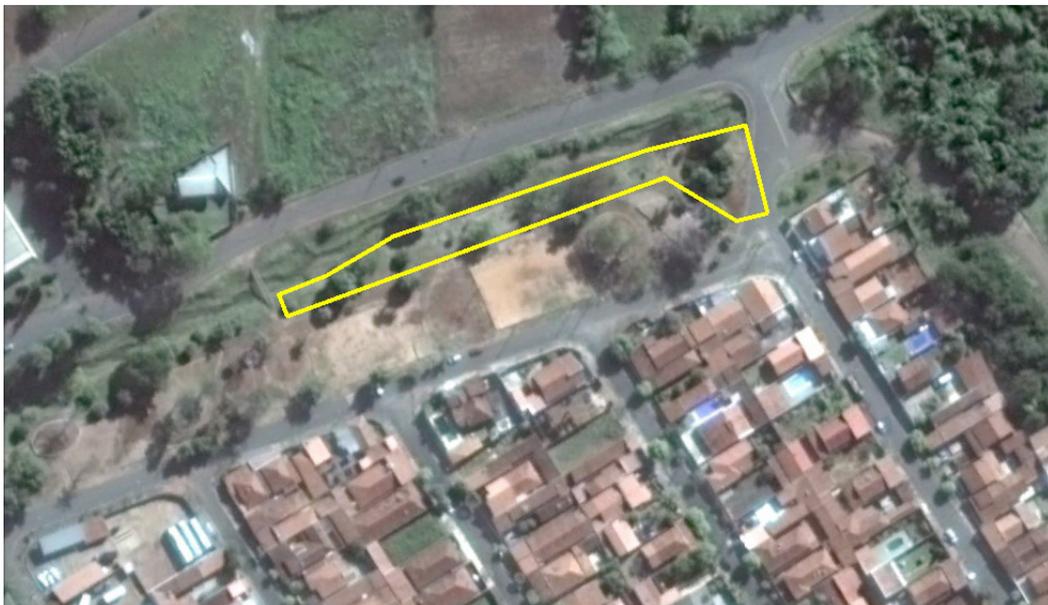
Figura 47. Imagem de Satélite com vistas a área necessitando de reposição de vegetação por implantação, em área de APP nos cursos d'água objeto de estudo. Cortesia: Google Earth. Coordenadas Geográficas: 22K 733793,3248 e 7556639,5661. Bariri, SP, 2016.

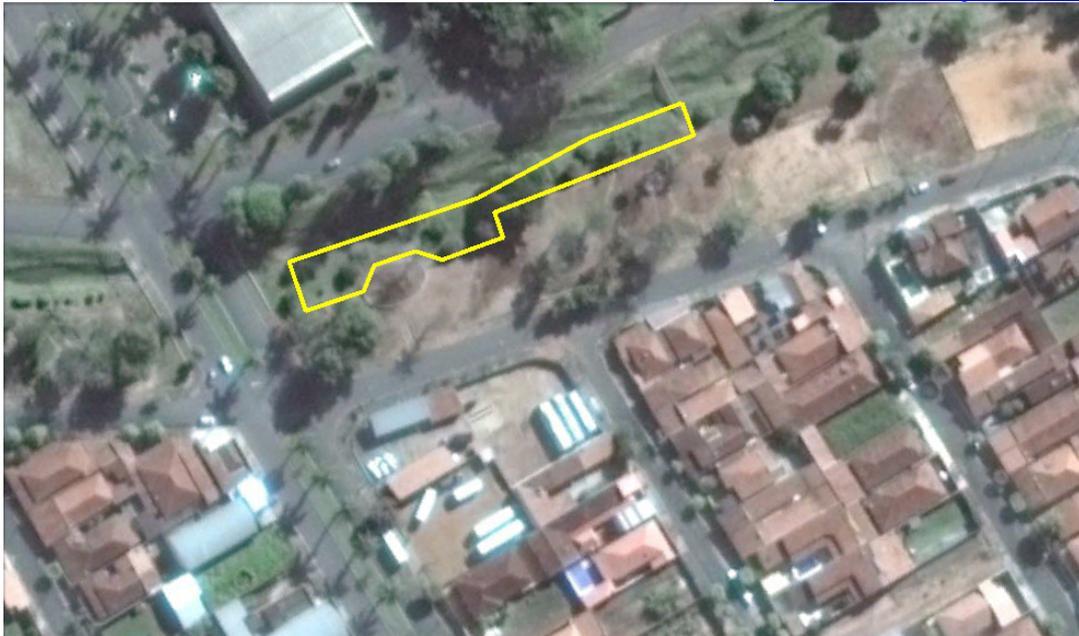
Figura 48. Imagem de Satélite com vistas a área necessitando de reposição de vegetação por implantação, em área de APP nos cursos d'água objeto de estudo. Cortesia: Google Earth. Coordenadas Geográficas: 22K 7336646,3284 e 755658,1733. Bariri, SP, 2016.

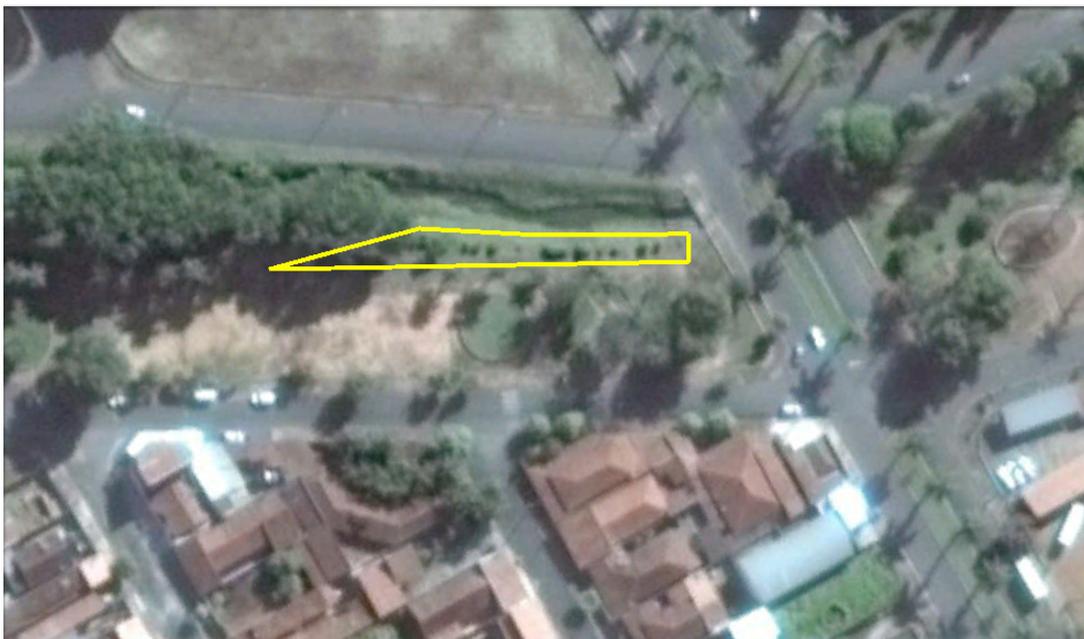
Figura 48. Imagem de Satélite com vistas a área necessitando de reposição de vegetação por implantação, em área de APP nos cursos d'água objeto de estudo. Cortesia: Google Earth. Coordenadas Geográficas: 22K 733518,8837 e 7556557,9630. Bariri, SP, 2016.

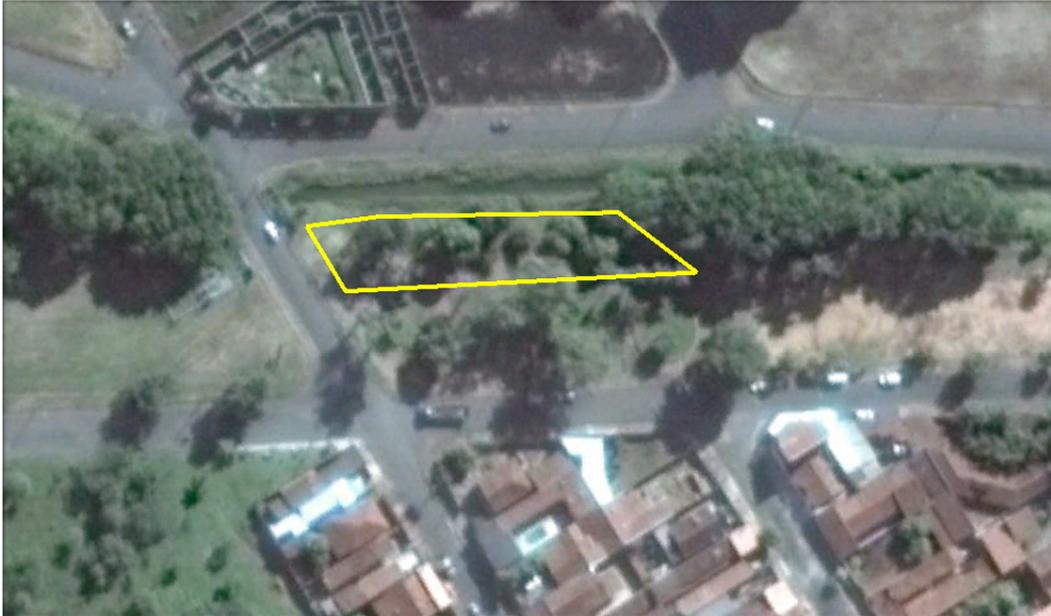
Figura 49. Imagem de Satélite com vistas a área necessitando de reposição de vegetação por implantação, em área de APP nos cursos d'água objeto de estudo. Cortesia: Google Earth. Coordenadas Geográficas: 22K 733385,8863 e 7556556,9054. Bariri, SP, 2016.

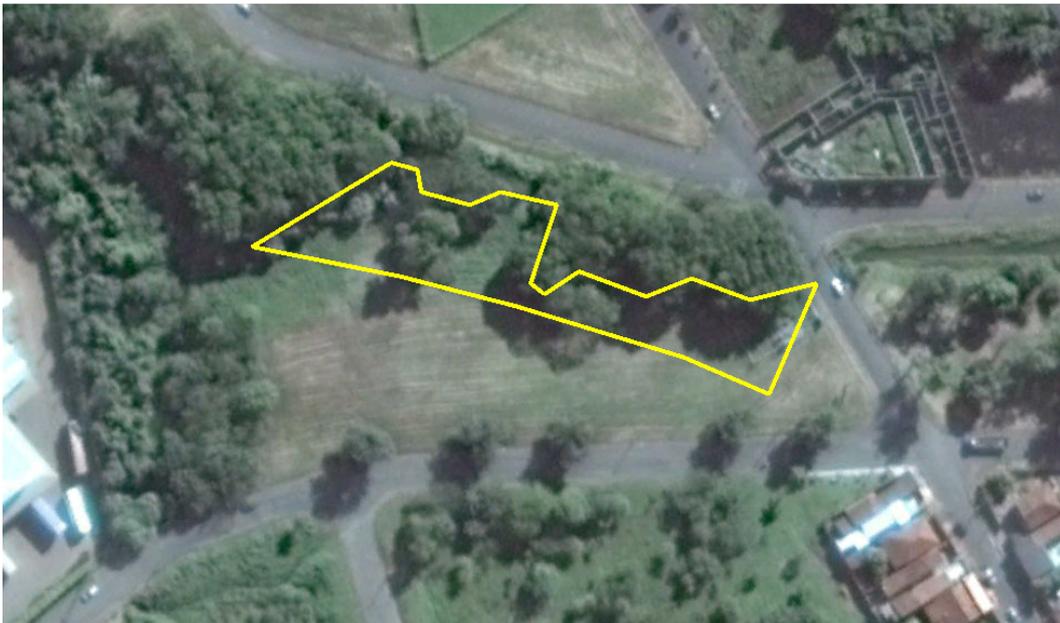
Figura 50. Imagem de Satélite com vistas a área necessitando de reposição de vegetação por implantação, em área de APP nos cursos d'água objeto de estudo. Cortesia: Google Earth. Coordenadas Geográficas: 22K 733261,0857 e 7556566,9529. Bariri, SP, 2016.

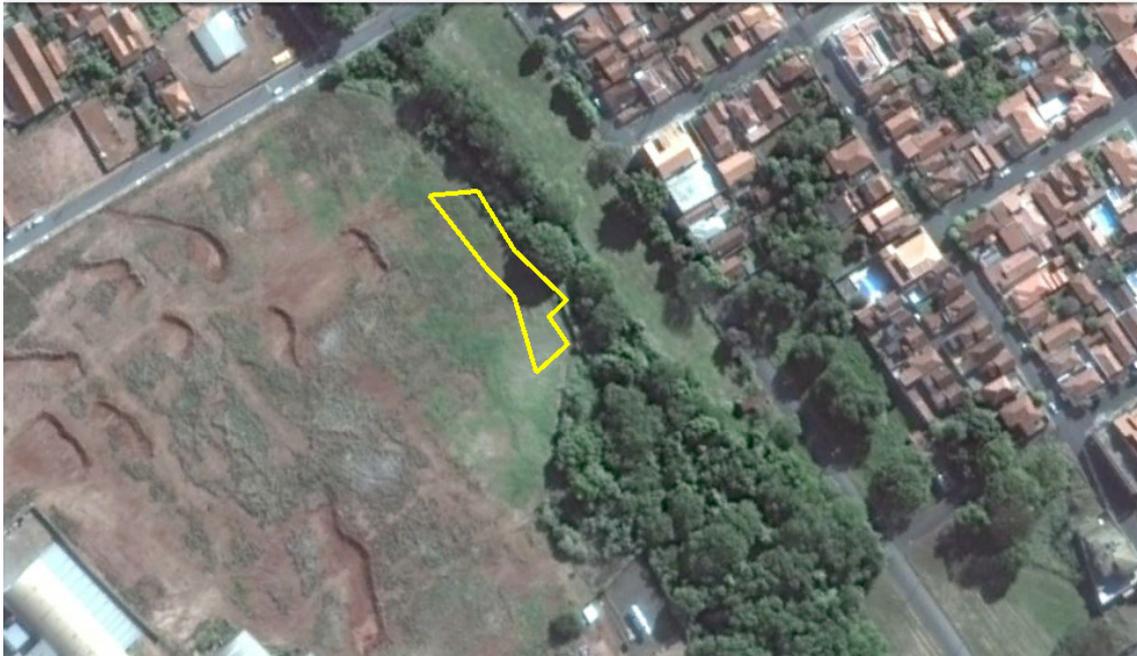
Figura 51. Imagem de Satélite com vistas a área necessitando de reposição de vegetação por implantação, em área de APP nos cursos d'água objeto de estudo. Cortesia: Google Earth. Coordenadas Geográficas: 22K 732984,2153 e 7556844,0716. Bariri, SP, 2016.

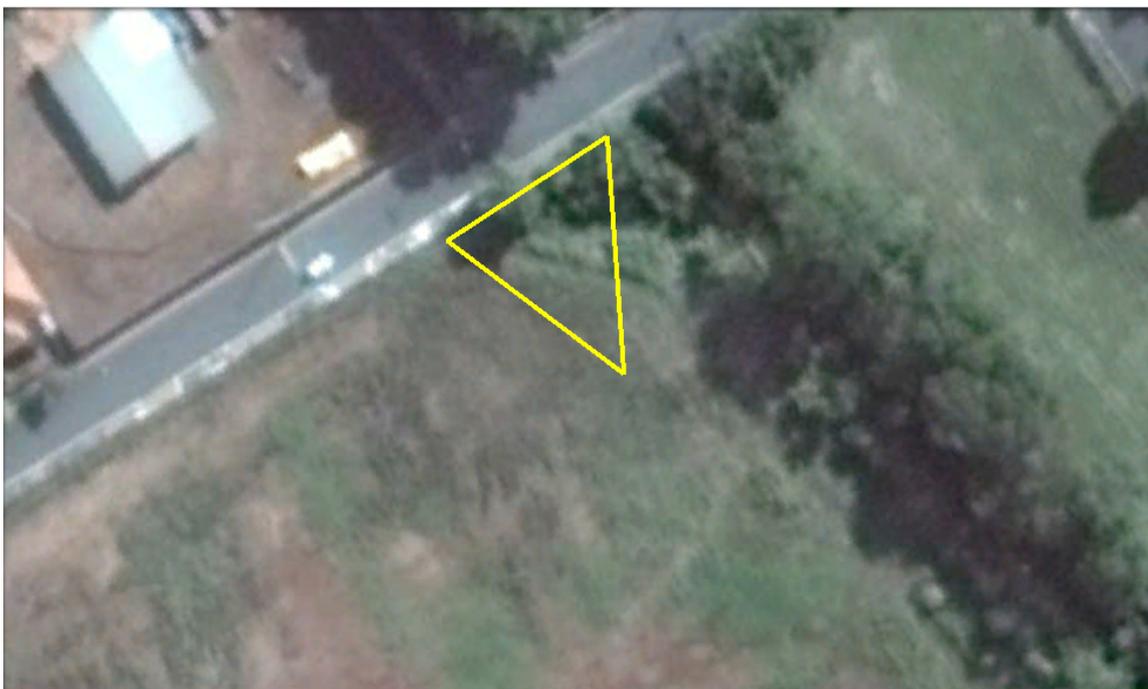
Figura 52. Imagem de Satélite com vistas a área necessitando de reposição de vegetação por implantação, em área de APP nos cursos d'água objeto de estudo. Cortesia: Google Earth. Coordenadas Geográficas: 22K 732920,7505 e 7556920,8143. Bariri, SP, 2016

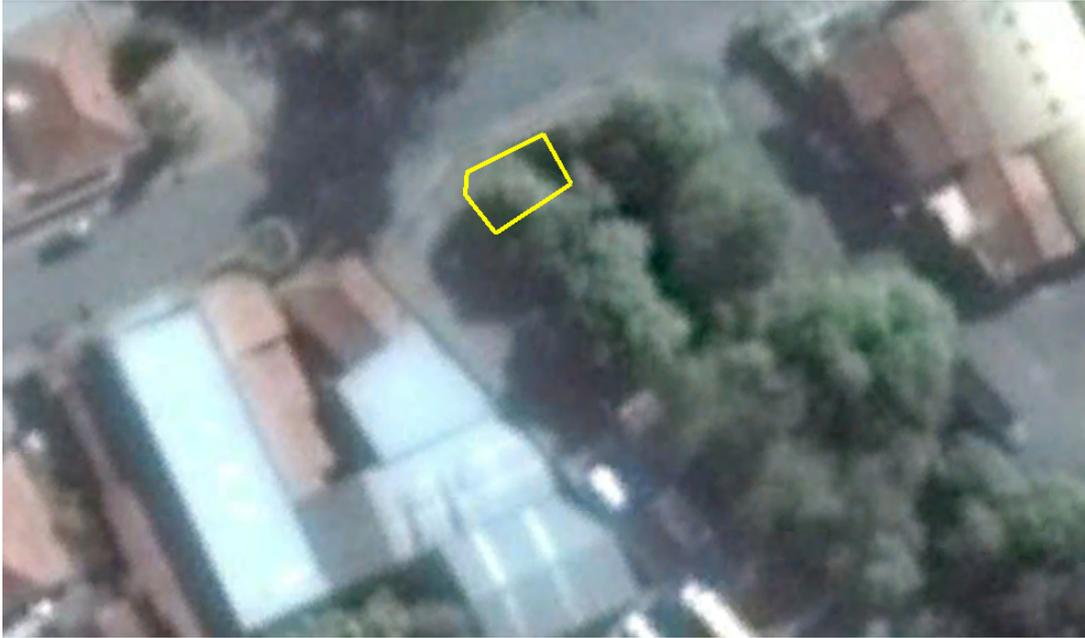
Figura 53. Imagem de Satélite com vistas a área necessitando de reposição de vegetação por implantação, em área de APP nos cursos d'água objeto de estudo. Cortesia: Google Earth. Coordenadas Geográficas: 22K 732775,8377 e 7557106,5925. Bariri, SP, 2016.

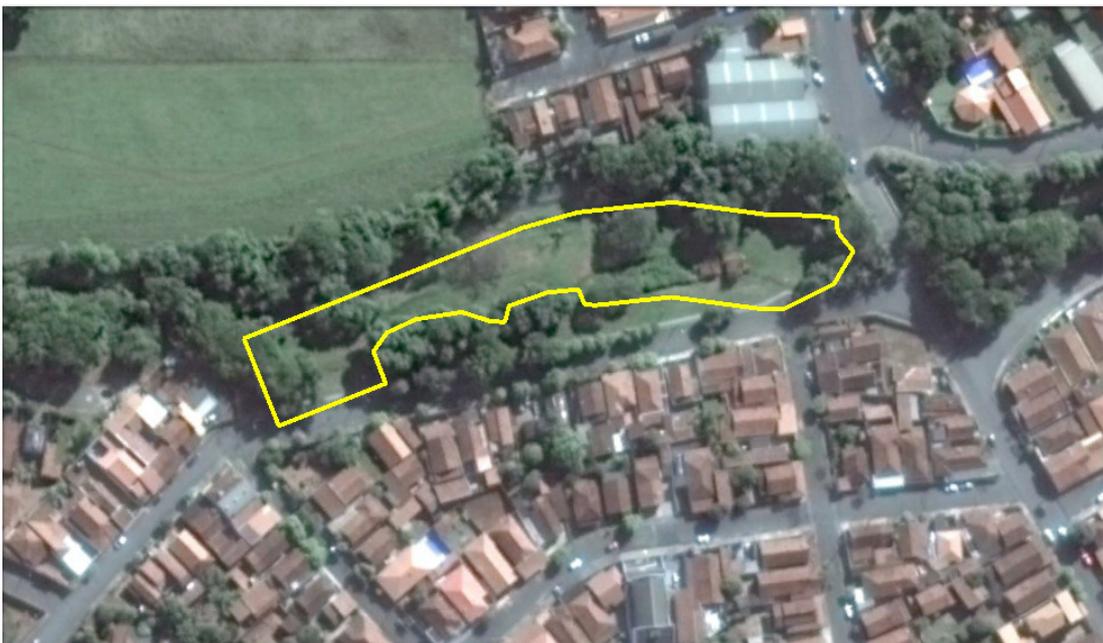
Figura 54. Imagem de Satélite com vistas a área necessitando de reposição de vegetação por implantação, em área de APP nos cursos d'água objeto de estudo. Cortesia: Google Earth. Coordenadas Geográficas: 22K 732315,5146 e 7557118,8186. Bariri, SP, 2016.

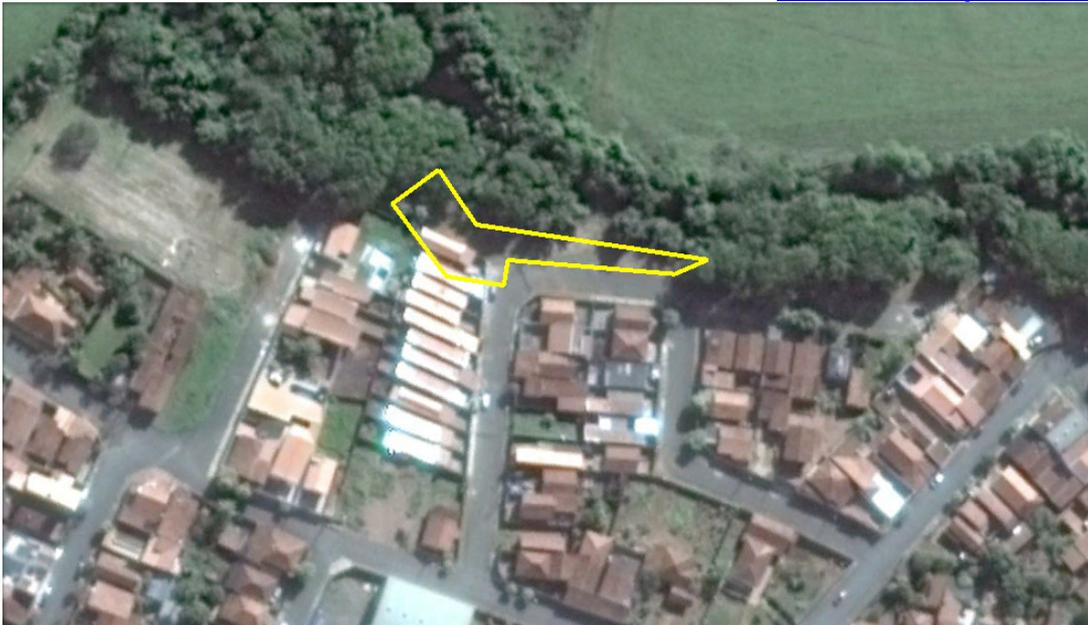
Figura 55. Imagem de Satélite com vistas a área necessitando de reposição de vegetação por implantação, em área de APP nos cursos d'água objeto de estudo. Cortesia: Google Earth. Coordenadas Geográficas: 22K 732060,20228 e 7557098,5665. Bariri, SP, 2016.

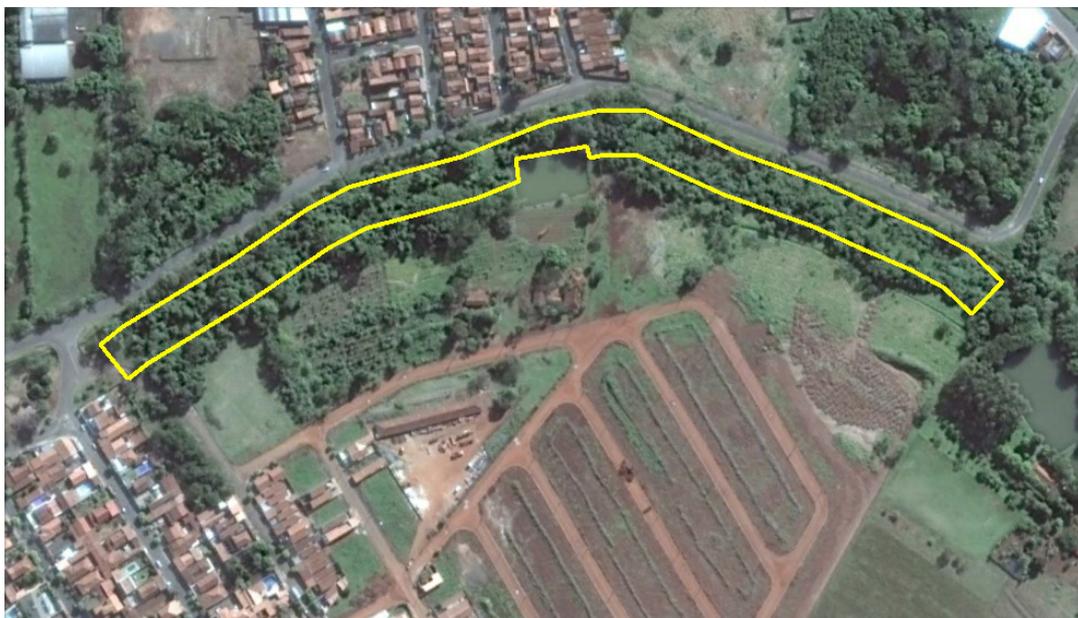
Figura 56. Imagem de Satélite com vistas a área de APP já vegetada nos cursos d'água objeto de estudo. Cortesia: Google Earth. Coordenadas Geográficas: 22K 734207,2430 e 7556816,4066. Bariri, SP, 2016.

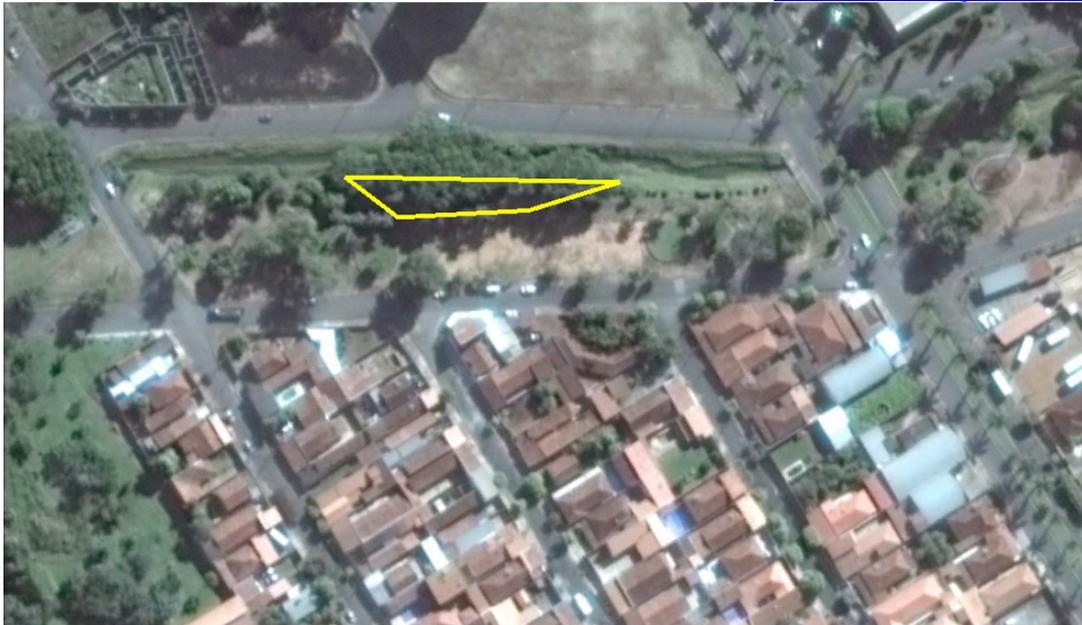
Figura 57. Imagem de Satélite com vistas a área de APP já vegetada nos cursos d'água objeto de estudo. Cortesia: Google Earth. Coordenadas Geográficas: 22K 733464,1423 e 7556559,3666. Bariri, SP, 2016.

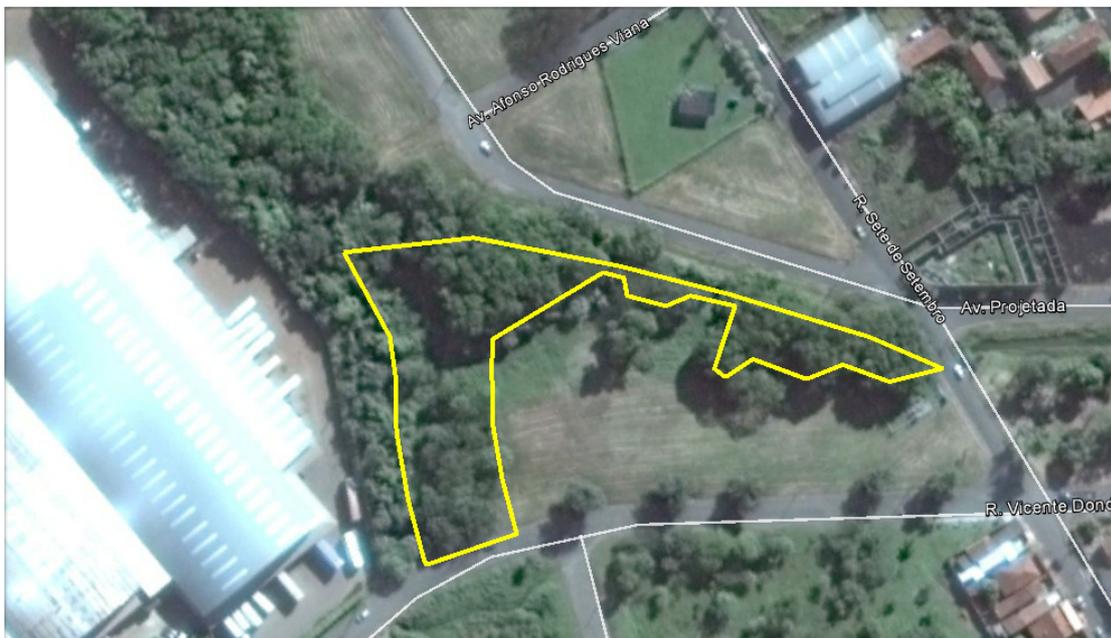
Figura 58. Imagem de Satélite com vistas a área de APP já vegetada nos cursos d'água objeto de estudo. Cortesia: Google Earth. Coordenadas Geográficas: 22K 733188,8616 e 7556588,3034. Bariri, SP, 2016.

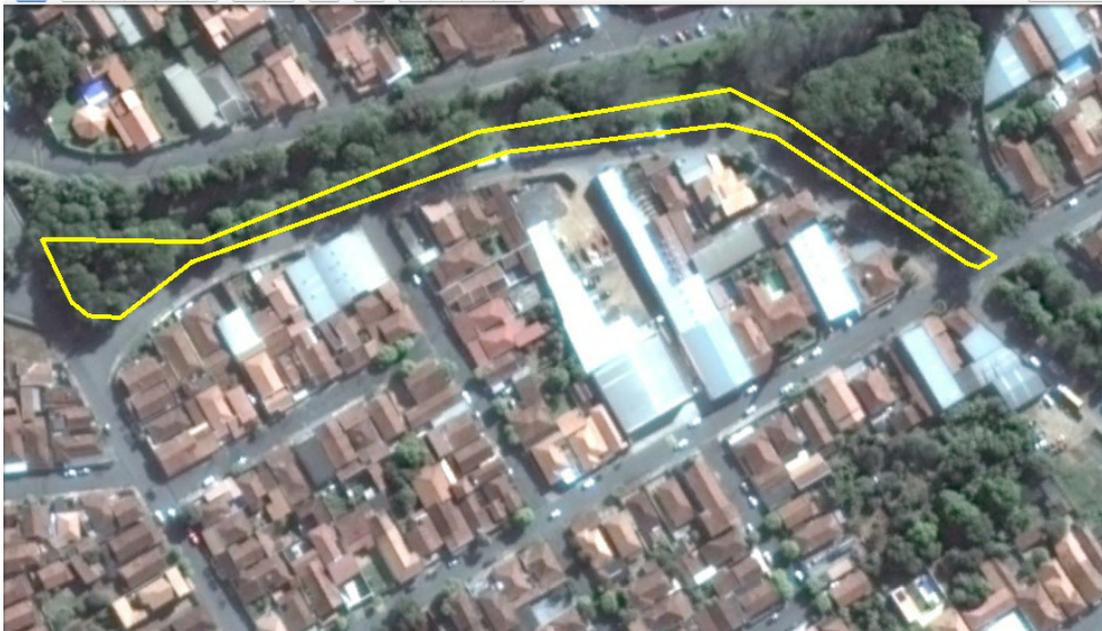
Figura 60. Imagem de Satélite com vistas a área de APP já vegetada nos cursos d'água objeto de estudo. Cortesia: Google Earth. Coordenadas Geográficas: 22K 732587,0324 e 7557153,3225. Bariri, SP, 2016.

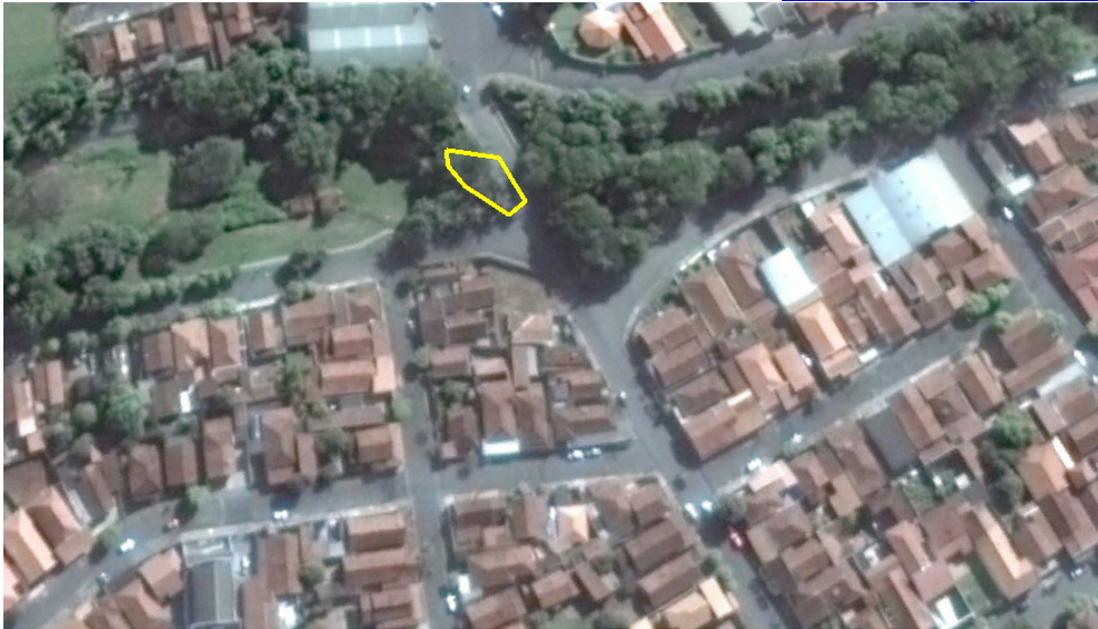
Figura 61. Imagem de Satélite com vistas a área de APP já vegetada nos cursos d'água objeto de estudo. Cortesia: Google Earth. Coordenadas Geográficas: 22K 732427,1453 e 7557122,8445. Bariri, SP, 2016.

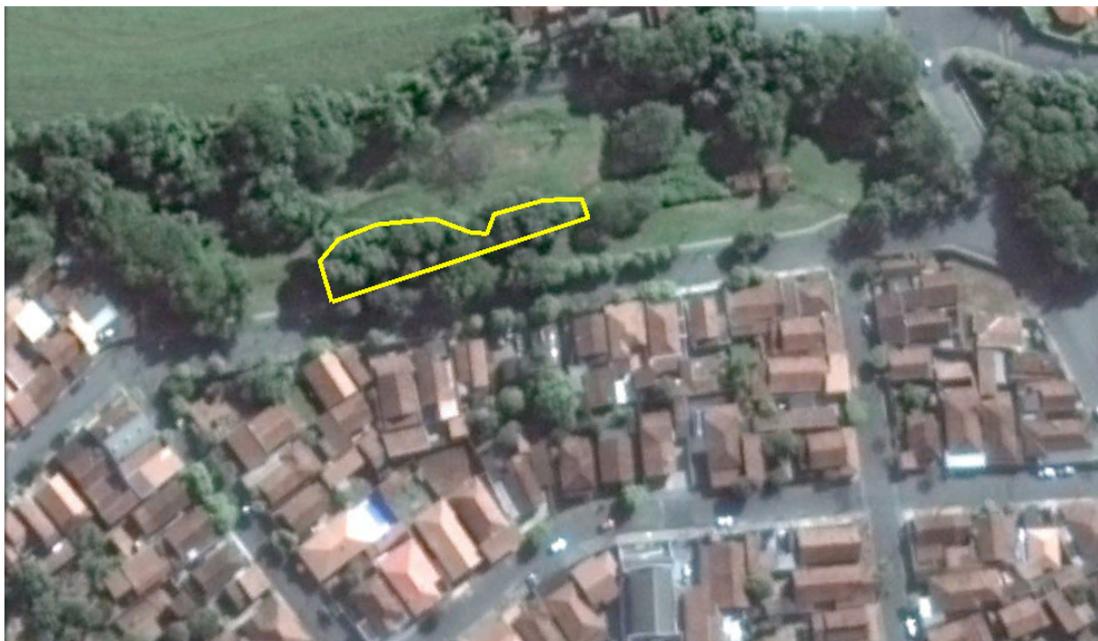
Figura 62. Imagem de Satélite com vistas a área de APP já vegetada nos cursos d'água objeto de estudo. Cortesia: Google Earth. Coordenadas Geográficas: 22K 732297,5811 e 7557097,9639. Bariri, SP, 2016.

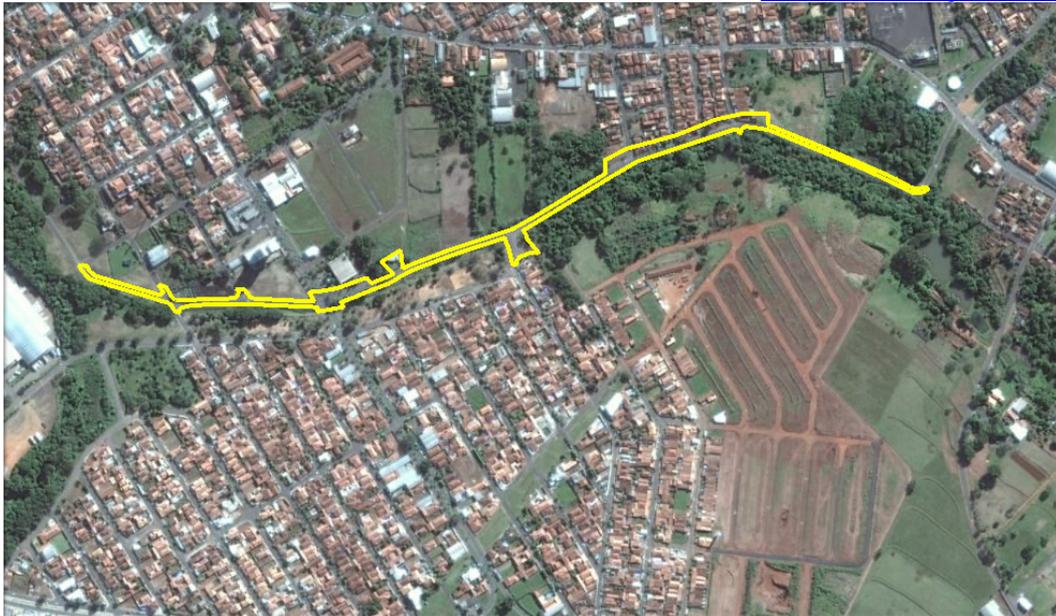
Figura 63. Imagem de Satélite com vistas a área com uso consolidado em área de APP nos cursos d'água objeto de estudo. Cortesia: Google Earth. Coordenadas Geográficas: 22K 733873,6256 e 7556689,8100. Bariri, SP, 2016.

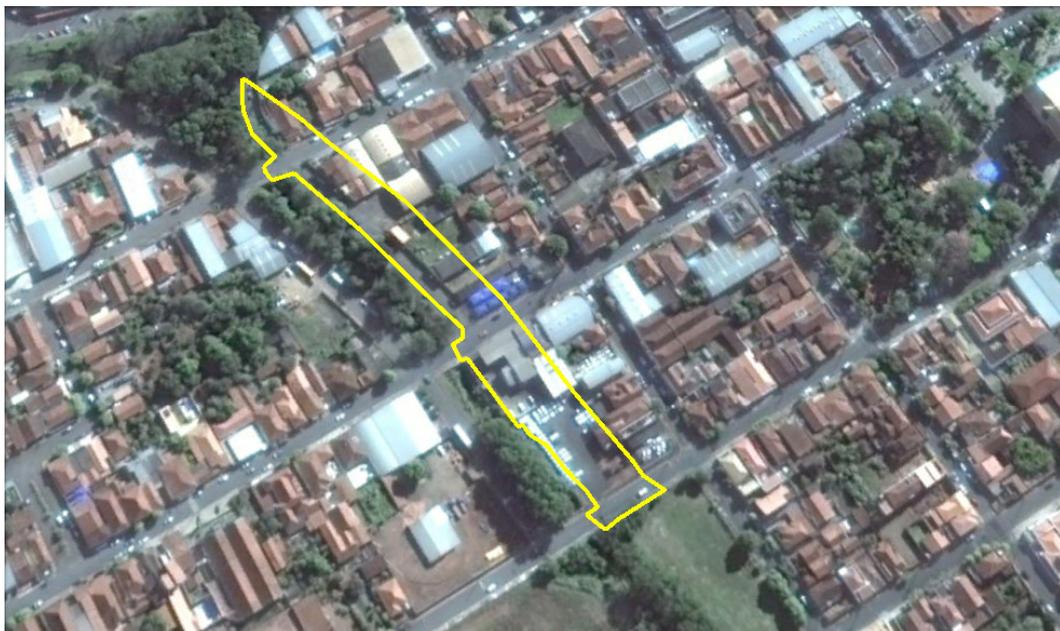
Figura 64. Imagem de Satélite com vistas a área com uso consolidado em área de APP nos cursos d'água objeto de estudo. Cortesia: Google Earth. Coordenadas Geográficas: 22K 732868,3637 e 7557061,8709. Bariri, SP, 2016.

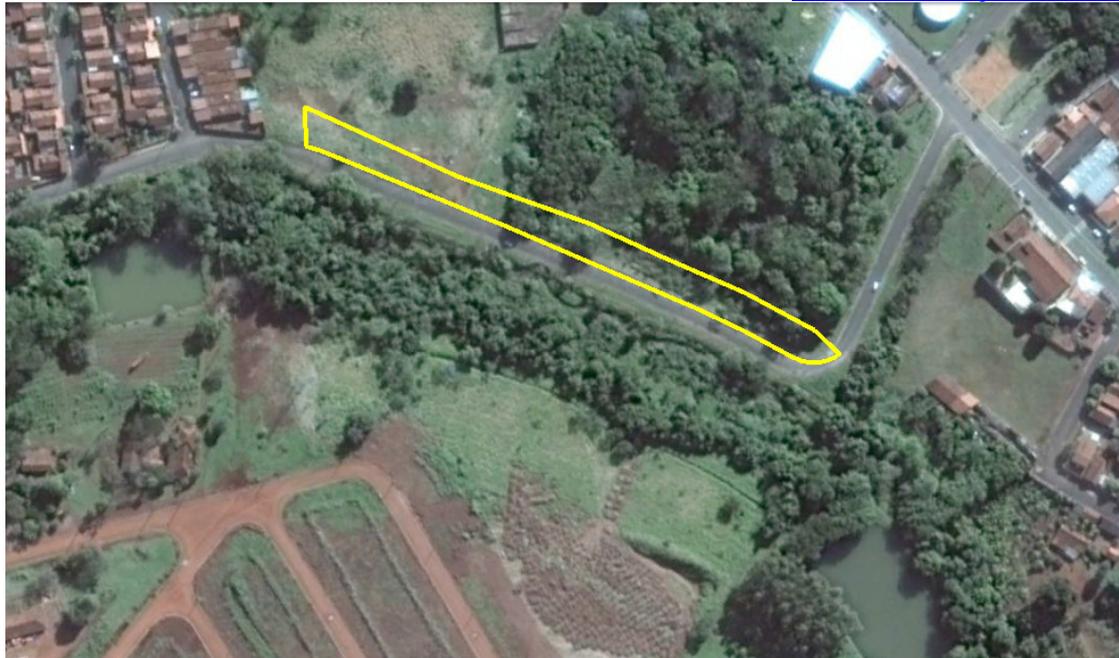
Figura 65. Imagem de Satélite com vistas a área necessitando de reposição de vegetação por implantação, em área de APP nos cursos d'água objeto de estudo. Cortesia: Google Earth. Coordenadas Geográficas: 22K 734371,2288 e 7556805,3931. Bariri, SP, 2016.

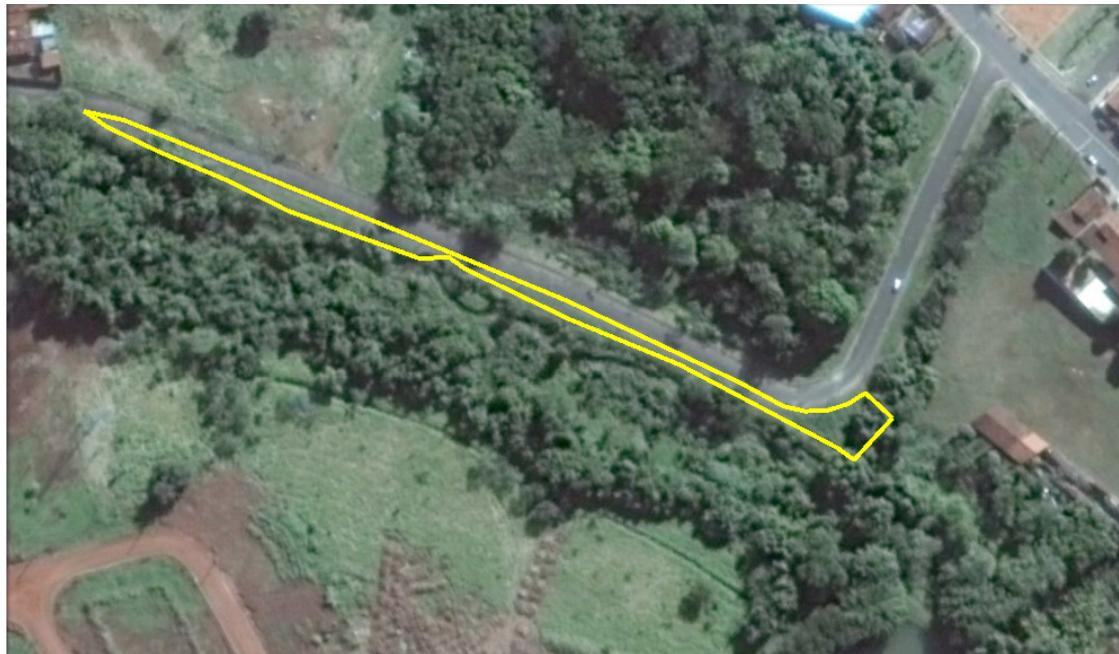
Figura 66. Imagem de Satélite com vistas a área necessitando de reposição de vegetação por implantação, em área de APP nos cursos d'água objeto de estudo. Cortesia: Google Earth. Coordenadas Geográficas: 22K 734357,5859 e 7556793,1145. Bariri, SP, 2016.

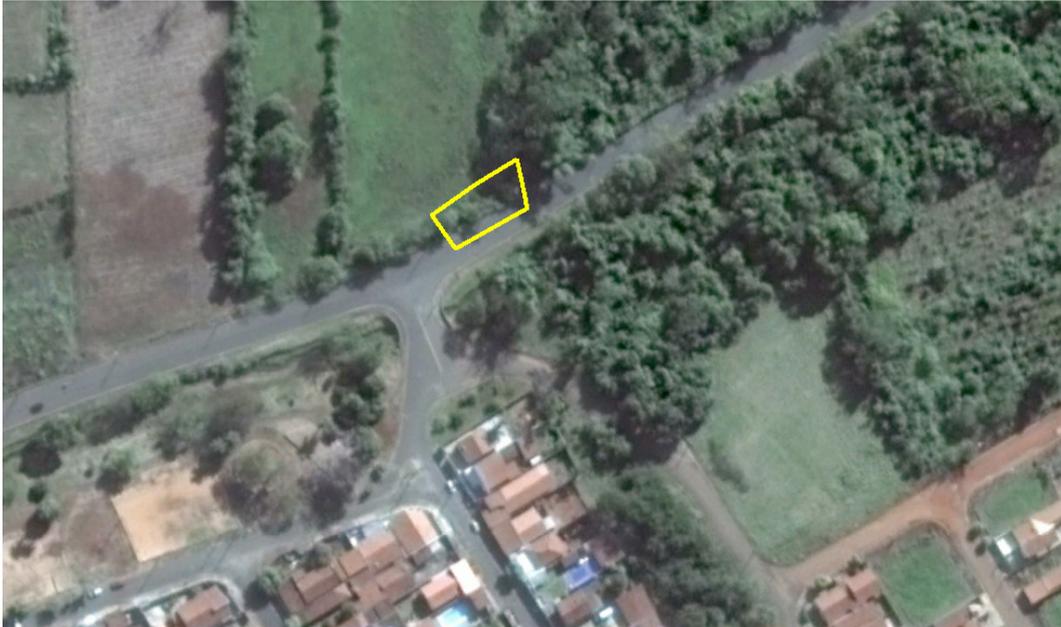
Figura 67. Imagem de Satélite com vistas a área necessitando de reposição de vegetação por implantação, em área de APP nos cursos d'água objeto de estudo. Cortesia: Google Earth. Coordenadas Geográficas: 22K 733885,5422 e 7556711,2572. Bariri, SP, 2016.

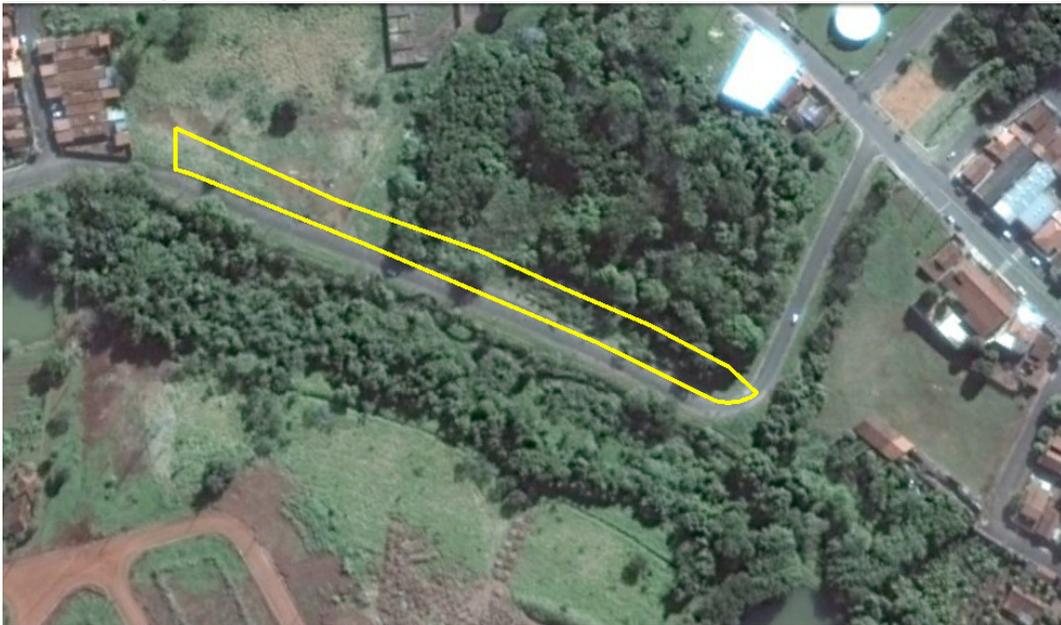
Figura 68. Imagem de Satélite com vistas a área necessitando de reposição de vegetação por implantação, em área de APP nos cursos d'água objeto de estudo. Cortesia: Google Earth. Coordenadas Geográficas: 22K 734363,0431 e 755681,8502. Bariri, SP, 2016.

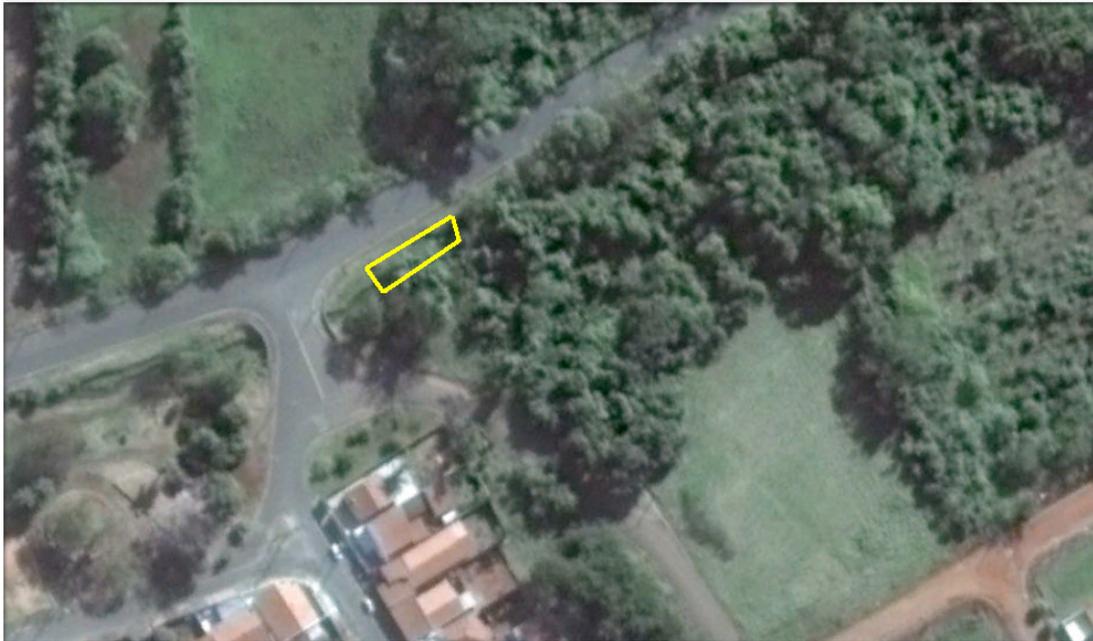
Figura 69. Imagem de Satélite com vistas a área necessitando de reposição de vegetação por implantação, em área de APP nos cursos d'água objeto de estudo. Cortesia: Google Earth. Coordenadas Geográficas: 22K 733890,9994 e 7556689,4286. Bariri, SP, 2016.
