5. LEVANTAMENTO E CARACTERIZAÇÃO DA VEGETAÇÃO CILIAR E DE ÁREAS COM NECESSIDADE DE IMPLANTAÇÃO

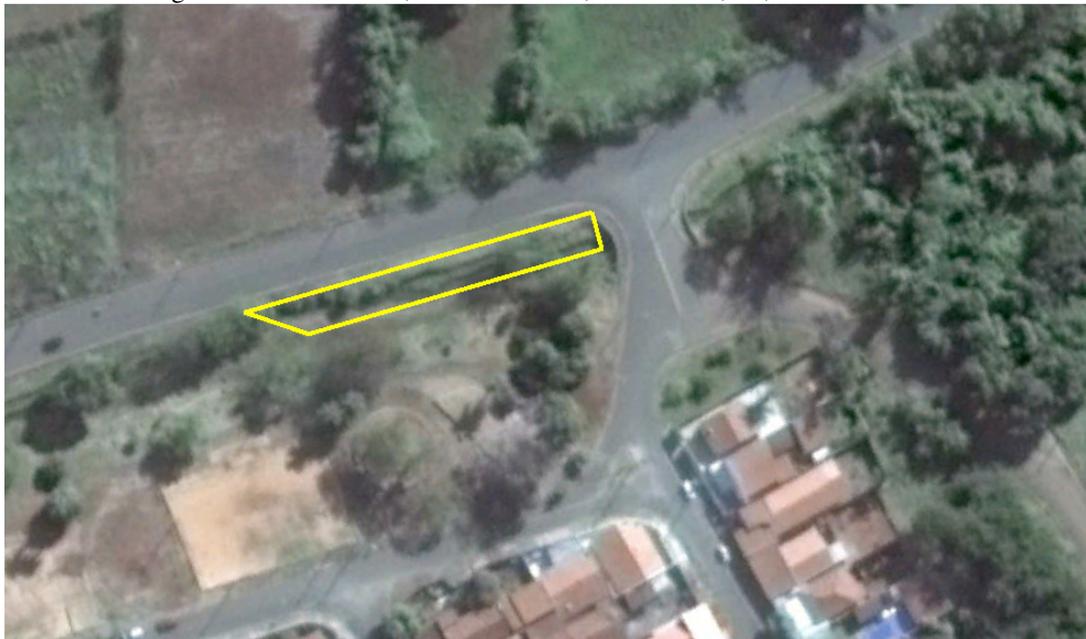
Figura 70. Imagem de Satélite com vistas a área necessitando de reposição de vegetação por implantação, em área de APP nos cursos d'água objeto de estudo. Cortesia: Google Earth. Coordenadas Geográficas: 22K 733821,4207 e 7556664,8714. Bariri, SP, 2016.

- Recuperação de áreas de preservação permanente localizadas em área municipal dos Córregos Sapé e Godinho e Ribeirão Sapé, mediante o plantio de aproximadamente **8.642 mudas** de espécies nativas da região, dando maior proteção a estes cursos d'água. As áreas objeto da recuperação estão localizadas nas margens dos corpos de água em uma área de aproximada de **5,184 ha⁻¹**.
- Eliminação dos fatores de degradação (espécies invasoras, formiga, etc.);
- Implantação técnica de recuperação a partir do diagnóstico e do uso da chave de tomada de decisão;
- Realização dos tratamentos culturais nas áreas durante todas as fases da implantação, por pelo menos 36 meses após a implantação;
- Monitoramento das áreas em recuperação conforme a técnica de recuperação escolhida.

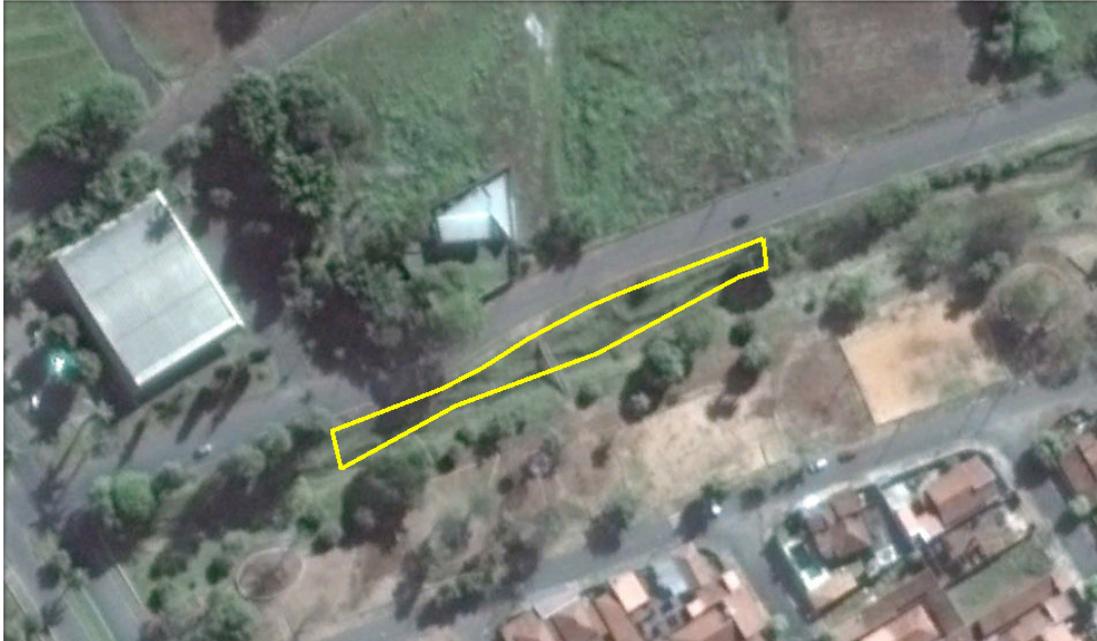
Figura 71. Imagem de Satélite com vistas a área necessitando de reposição de vegetação por implantação, em área de APP nos cursos d'água objeto de estudo. Cortesia: Google Earth. Coordenadas Geográficas: 22K 733697,2704 e 7556617,1213. Bariri, SP, 2016.

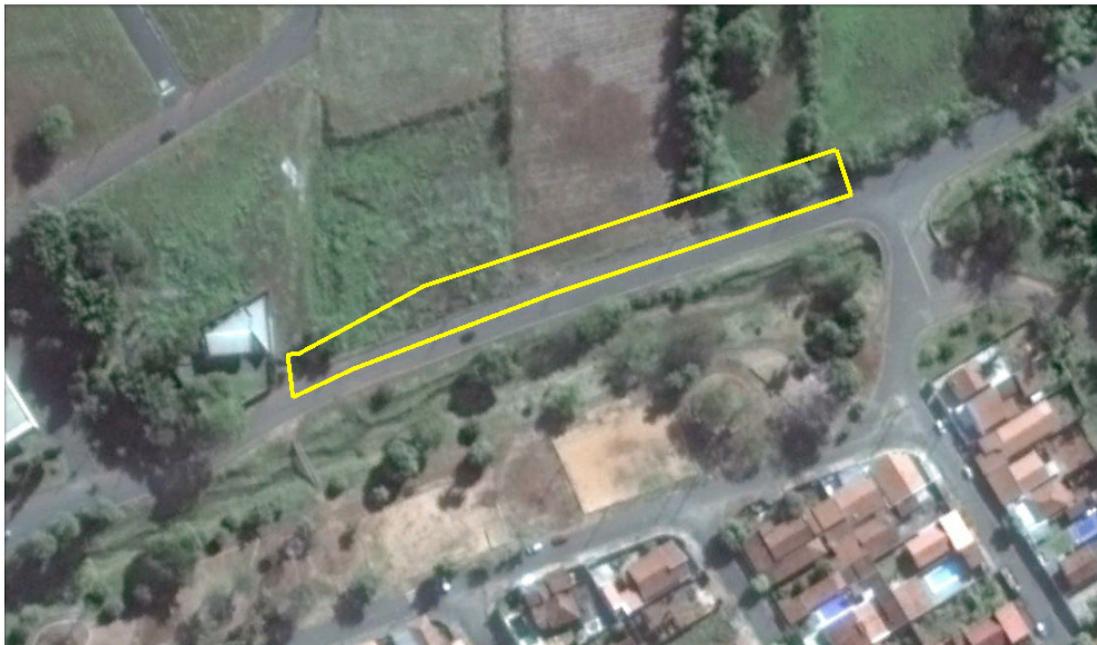
Figura 72. Imagem de Satélite com vistas a área necessitando de reposição de vegetação por implantação, em área de APP nos cursos d'água objeto de estudo. Cortesia: Google Earth. Coordenadas Geográficas: 22K 733236,1410 e 7556786,2930. Bariri, SP, 2016.

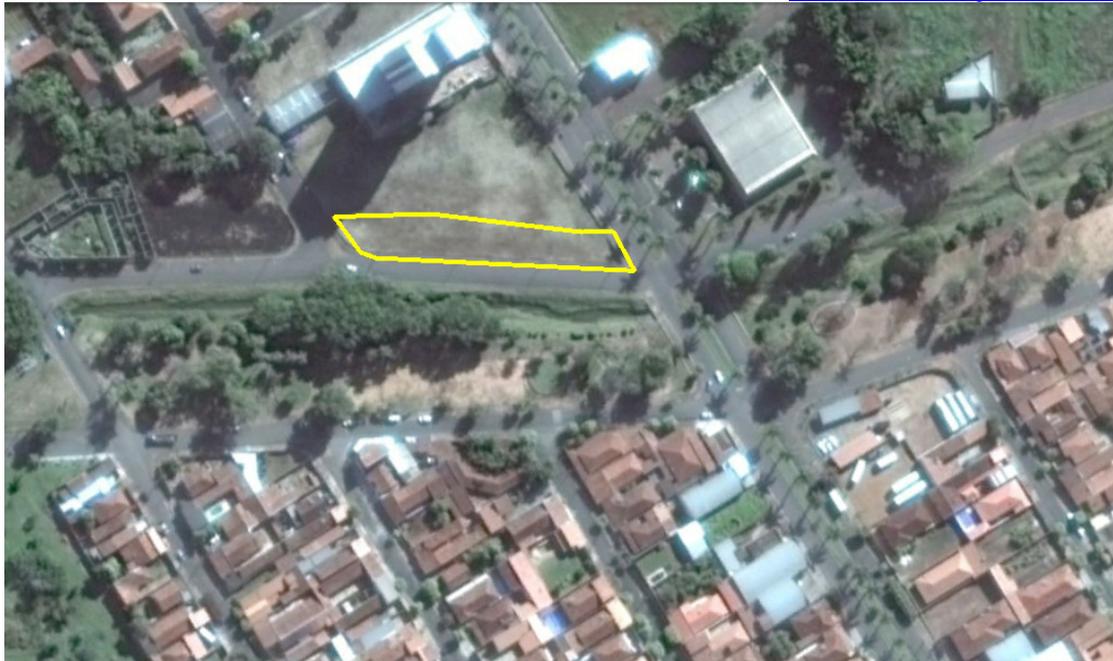
Figura 73. Imagem de Satélite com vistas a área necessitando de reposição de vegetação por implantação, em área de APP nos cursos d'água objeto de estudo. Cortesia: Google Earth. Coordenadas Geográficas: 22K 733498,7556 e 7654980212. Bariri, SP, 2016.

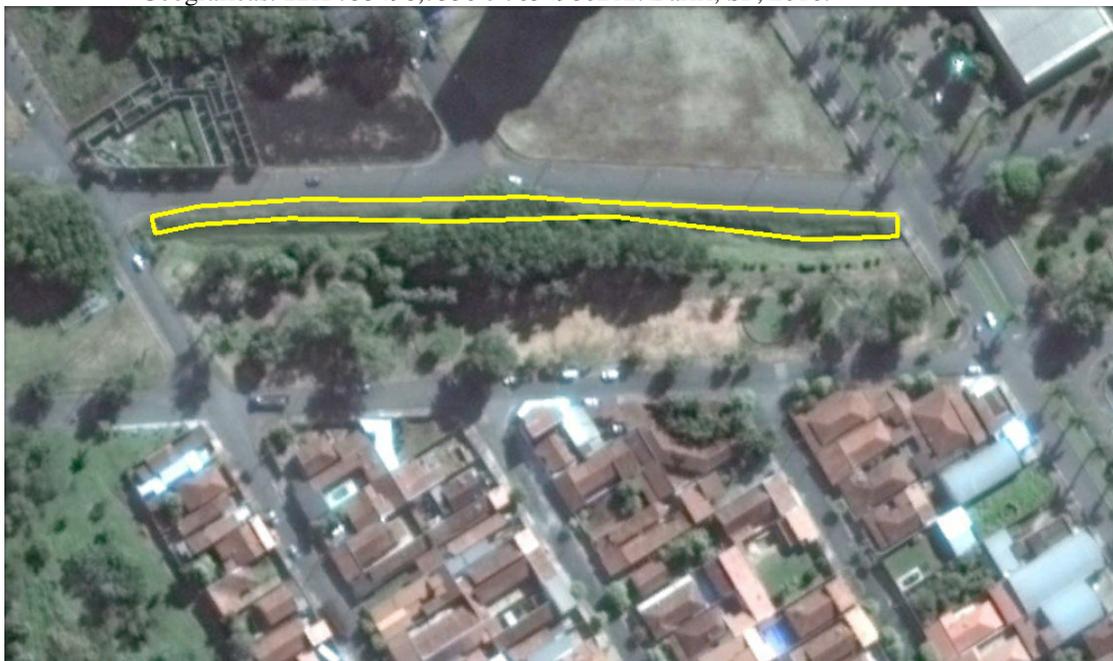
Figura 74. Imagem de Satélite com vistas a área necessitando de reposição de vegetação por implantação, em área de APP nos cursos d'água objeto de estudo. Cortesia: Google Earth. Coordenadas Geográficas: 22K 733451,6985 e 7556573,4641. Bariri, SP, 2016.

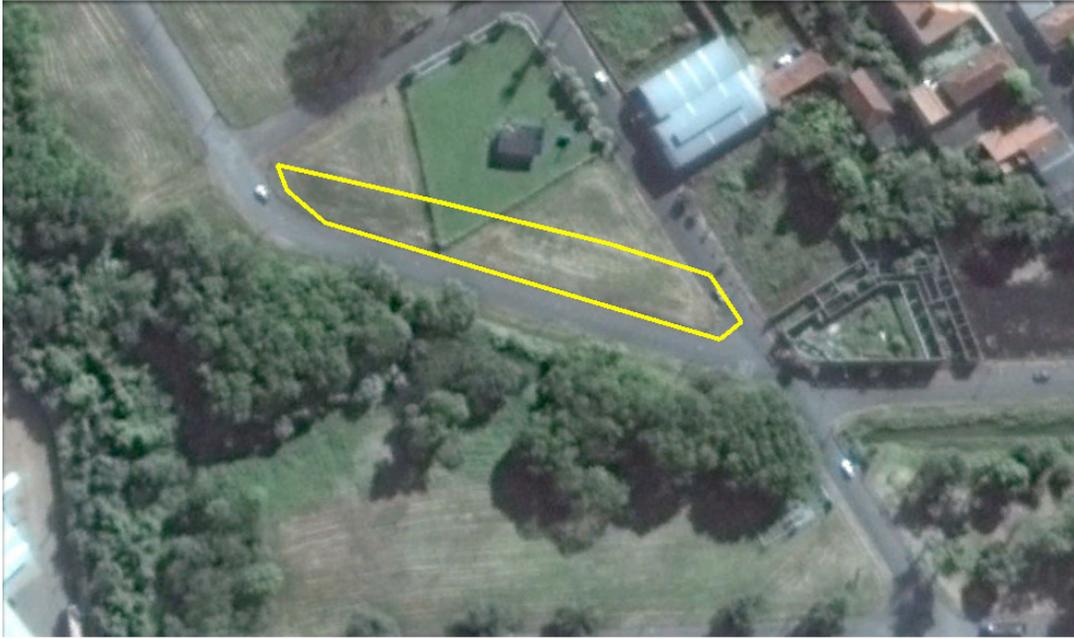
Figura 75. Imagem de Satélite com vistas a área necessitando de reposição de vegetação por implantação, em área de APP nos cursos d'água objeto de estudo. Cortesia: Google Earth. Coordenadas Geográficas: 22K 733257,9696 e 7556618,4856. Bariri, SP, 2016.

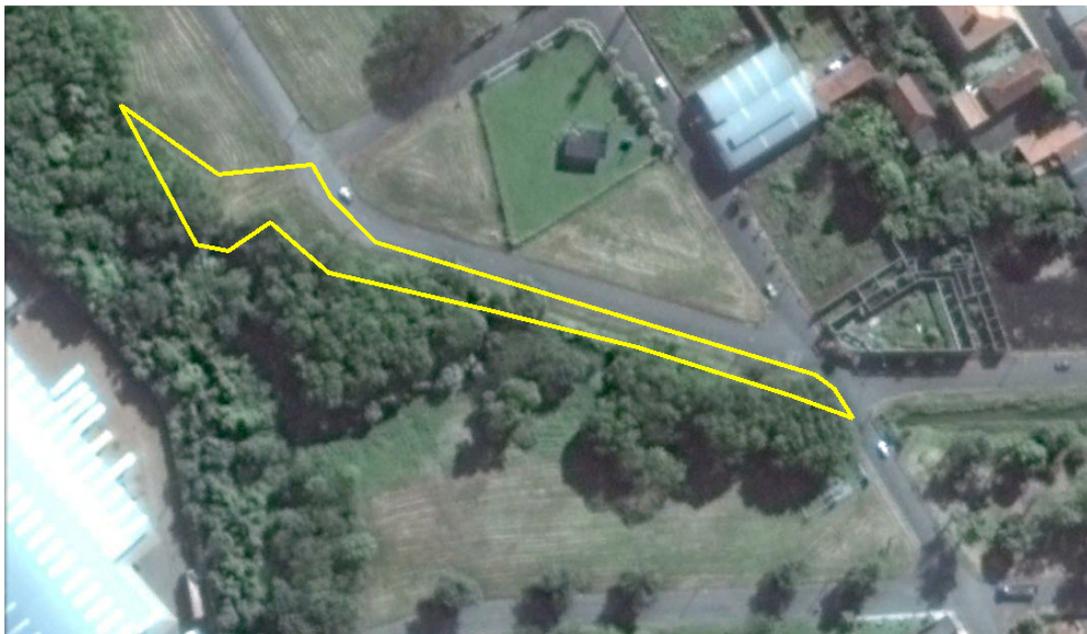
Figura 76. Imagem de Satélite com vistas a área necessitando de reposição de vegetação por implantação, em área de APP nos cursos d'água objeto de estudo. Cortesia: Google Earth. Coordenadas Geográficas: 22K 733222,4981 e 7556599,3855. Bariri, SP, 2016.

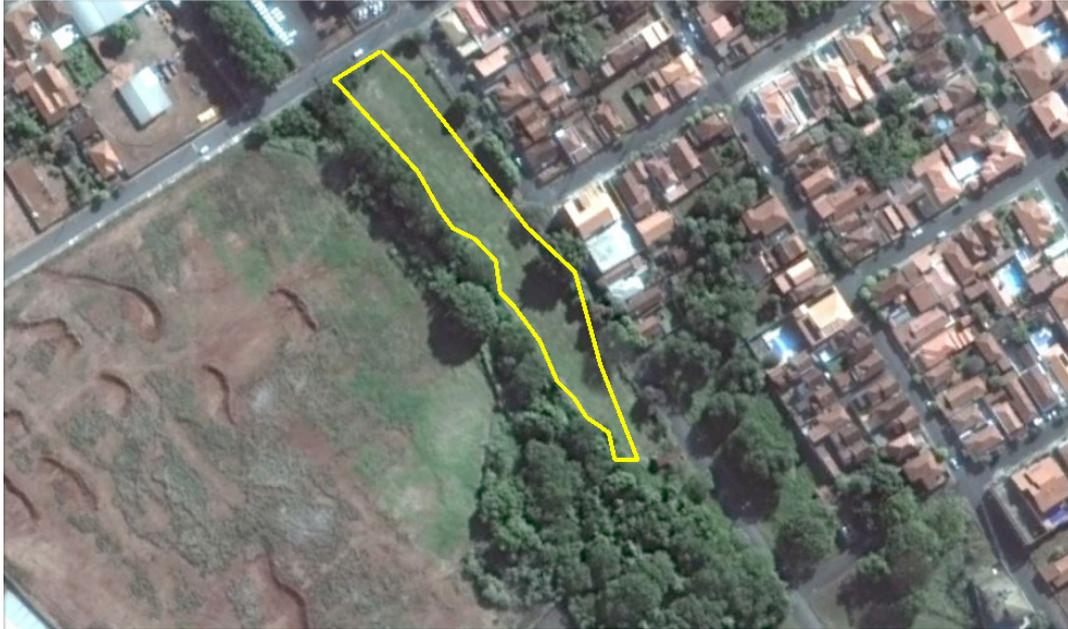
Figura 77. Imagem de Satélite com vistas a área necessitando de reposição de vegetação por implantação, em área de APP nos cursos d'água objeto de estudo. Cortesia: Google Earth. Coordenadas Geográficas: 22K 733013,7620 e 7556885,8861 . Bariri, SP, 2016.

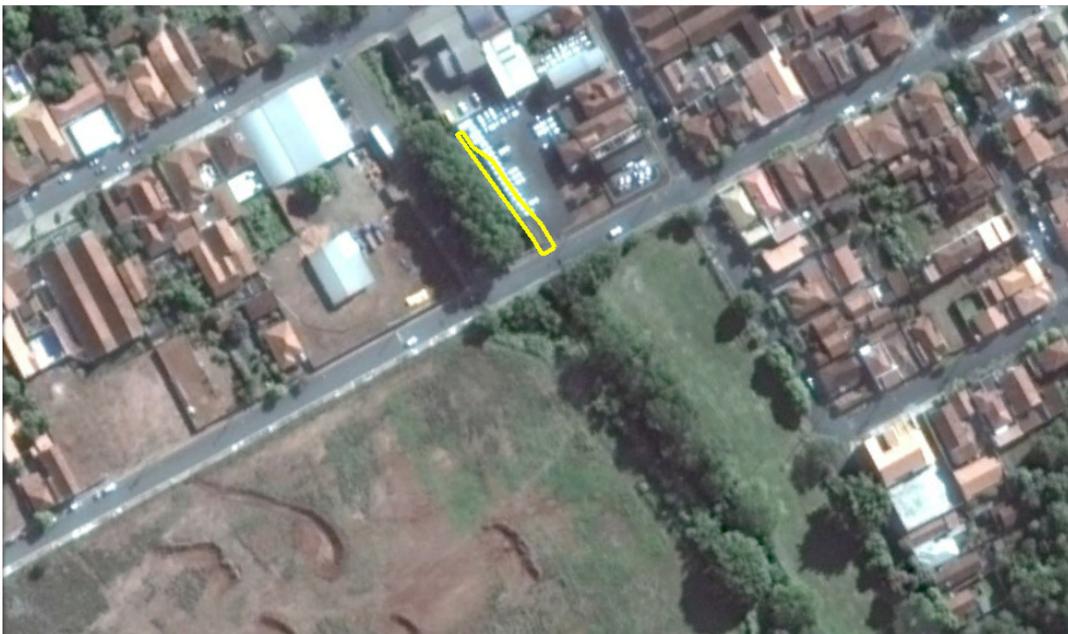
Figura 78. Imagem de Satélite com vistas a área necessitando de reposição de vegetação por implantação, em área de APP nos cursos d'água objeto de estudo. Cortesia: Google Earth. Coordenadas Geográficas: 22K 732923,7190 e 7556969,1077. Bariri, SP, 2016.

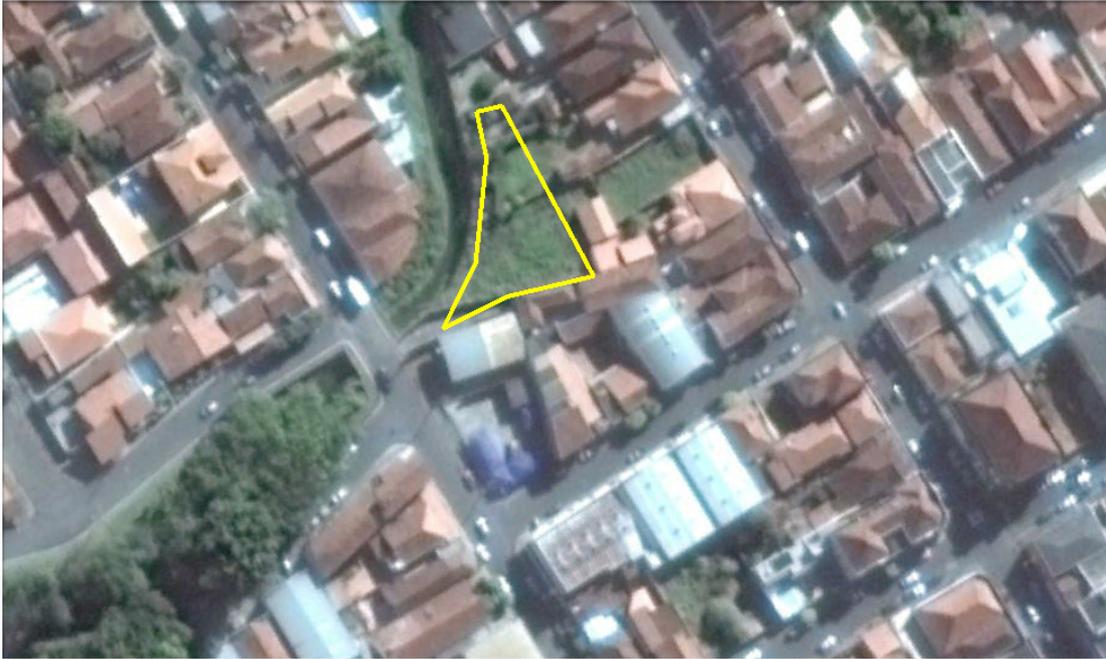
Figura 79. Imagem de Satélite com vistas a área necessitando de reposição de vegetação por implantação, em área de APP nos cursos d'água objeto de estudo. Cortesia: Google Earth. Coordenadas Geográficas: 22K 732844,9867 e 7557288,0351. Bariri, SP, 2016.

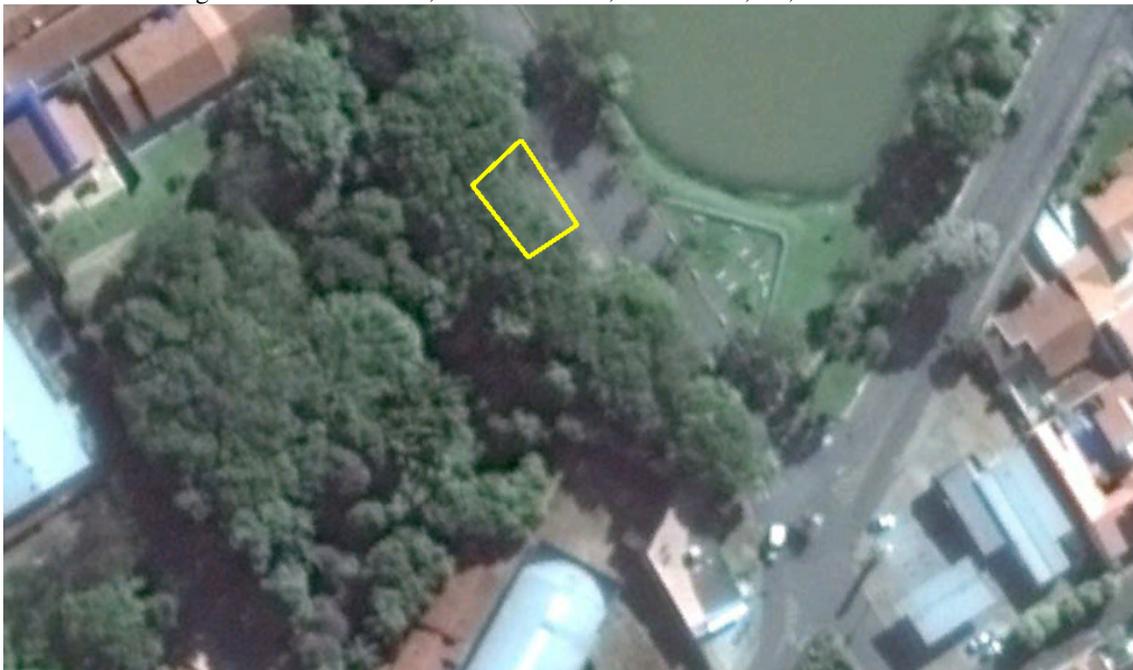
Figura 80. Imagem de Satélite com vistas a área necessitando de reposição de vegetação por implantação, em área de APP nos cursos d'água objeto de estudo. Cortesia: Google Earth. Coordenadas Geográficas: 22K 733002,1917 e 7557890,3952. Bariri, SP, 2016.

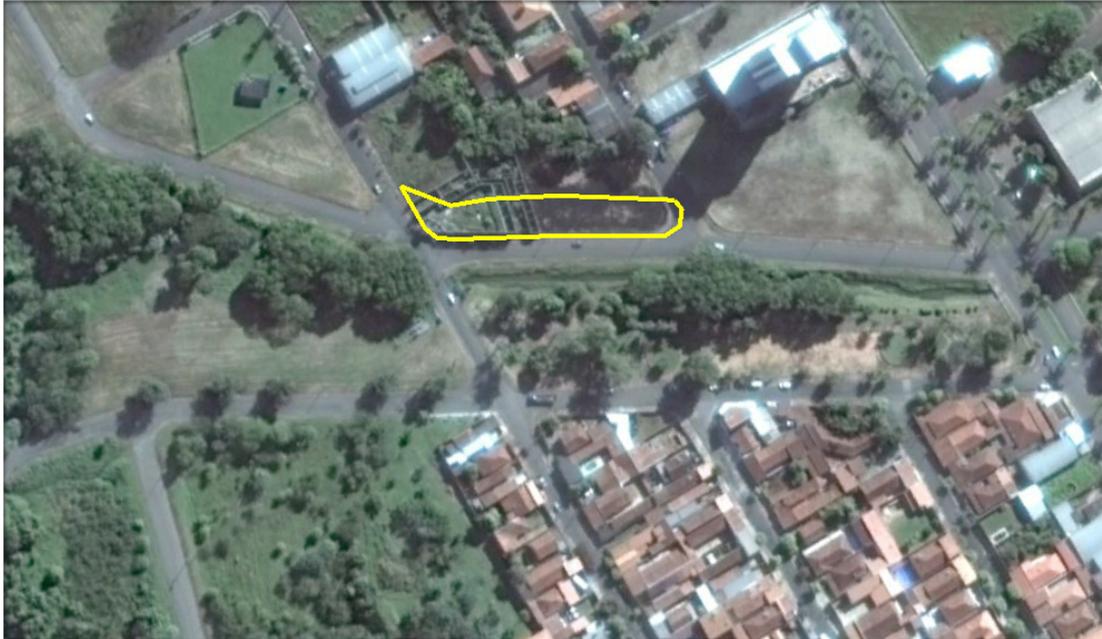
Figura 81. Imagem de Satélite com vistas a área necessitando de reposição de vegetação por implantação, em área de APP nos cursos d'água objeto de estudo. Cortesia: Google Earth. Coordenadas Geográficas: 22K 733381,0871 e 7556596,6731. Bariri, SP, 2016.

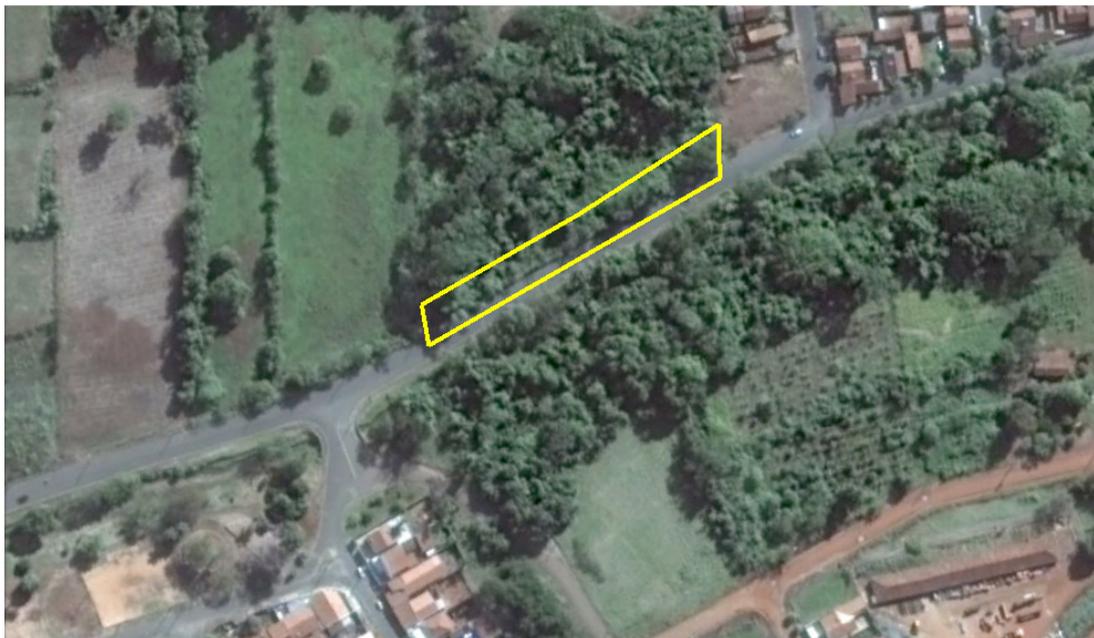
Figura 82. Imagem de Satélite com vistas a área de APP já vegetada nos cursos d'água objeto de estudo. Cortesia: Google Earth. Coordenadas Geográficas: 22K 733962,6013 e 7556755,8036. Bariri, SP, 2016.

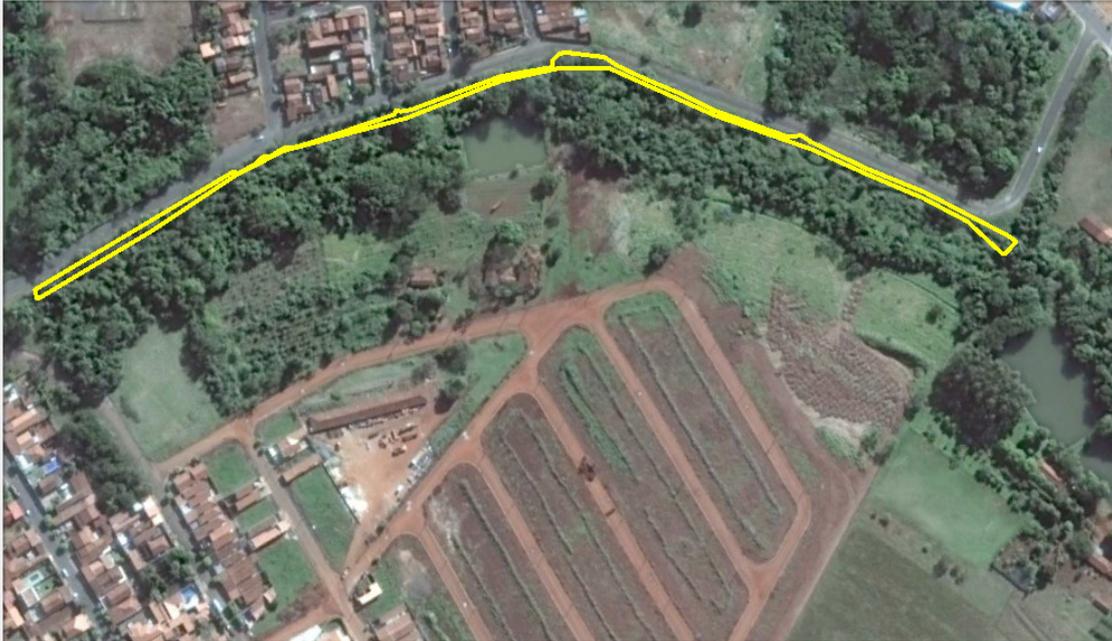
Figura 83. Imagem de Satélite com vistas a área de APP já vegetada nos cursos d'água objeto de estudo. Cortesia: Google Earth. Coordenadas Geográficas: 22K 734239,6064 e 7556832,421. Bariri, SP, 2016.

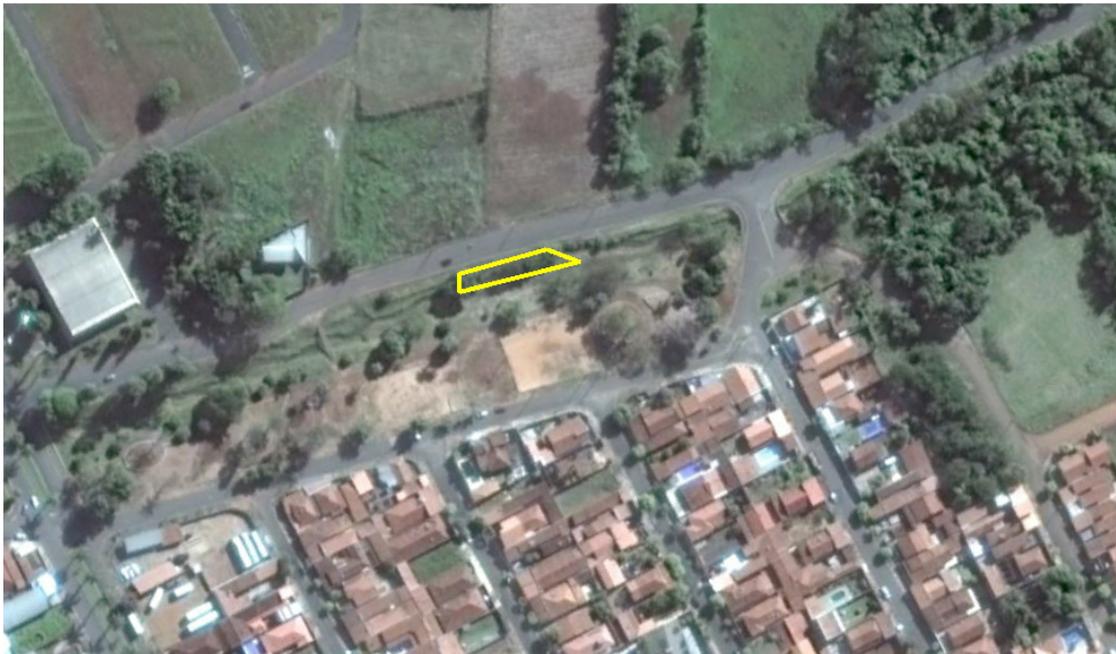
Figura 84. Imagem de Satélite com vistas a área de APP já vegetada nos cursos d'água objeto de estudo. Cortesia: Google Earth. Coordenadas Geográficas: 22K 733768,6662 e 7556647,5428. Bariri, SP, 2016.

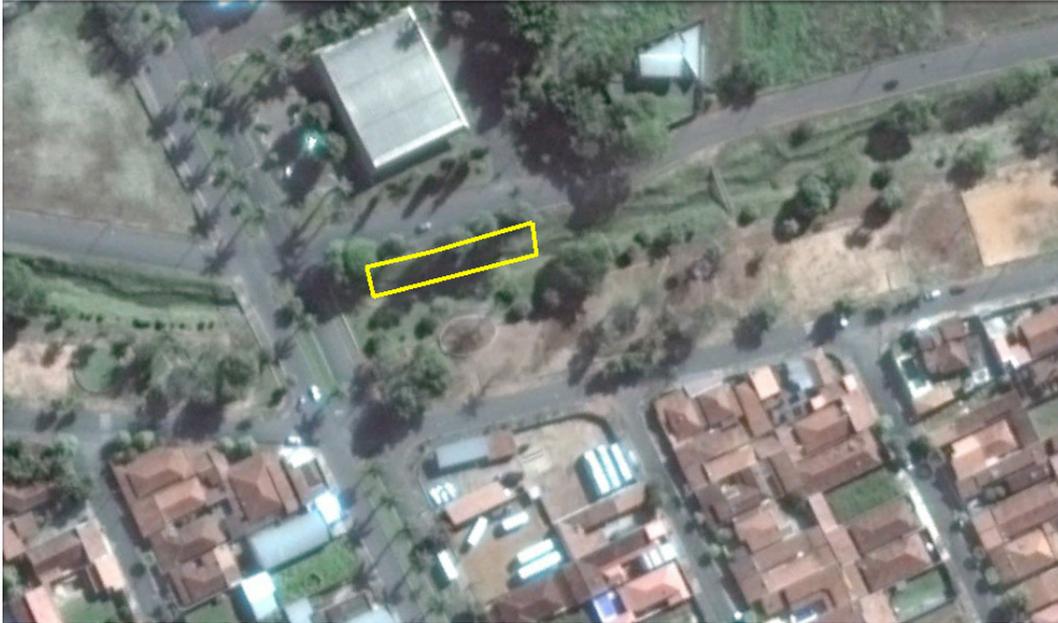
Figura 85. Imagem de Satélite com vistas a área de APP já vegetada nos cursos d'água objeto de estudo. Cortesia: Google Earth. Coordenadas Geográficas: 22K 733624,6580 e 7556586,9078. Bariri, SP, 2016.

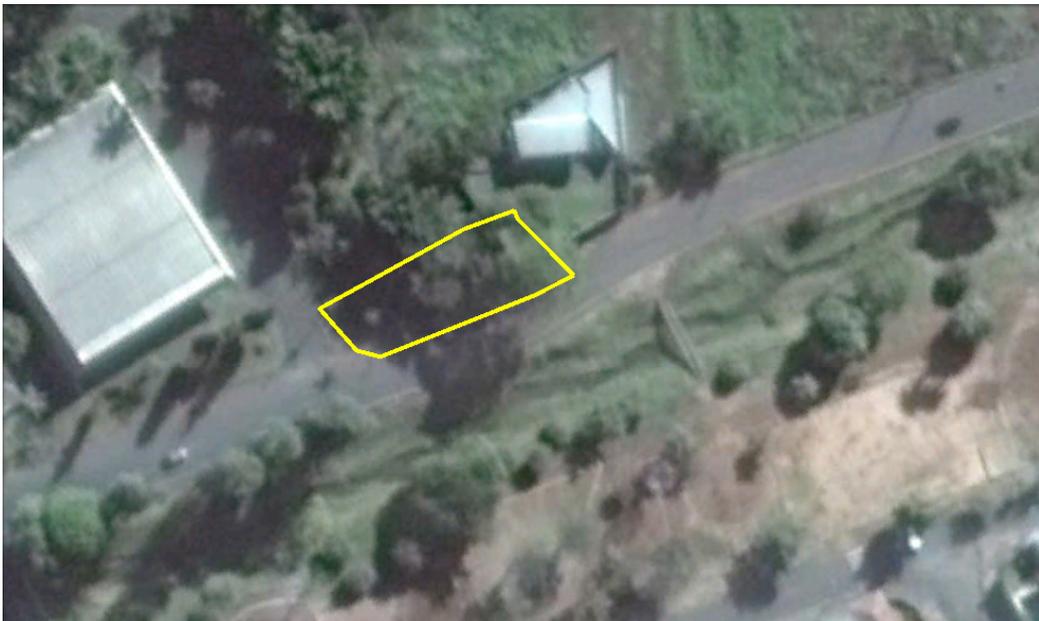
Figura 86. Imagem de Satélite com vistas a área de APP já vegetada nos cursos d'água objeto de estudo. Cortesia: Google Earth. Coordenadas Geográficas: 22K 733655,9229 e 7556621,0150. Bariri, SP, 2016.

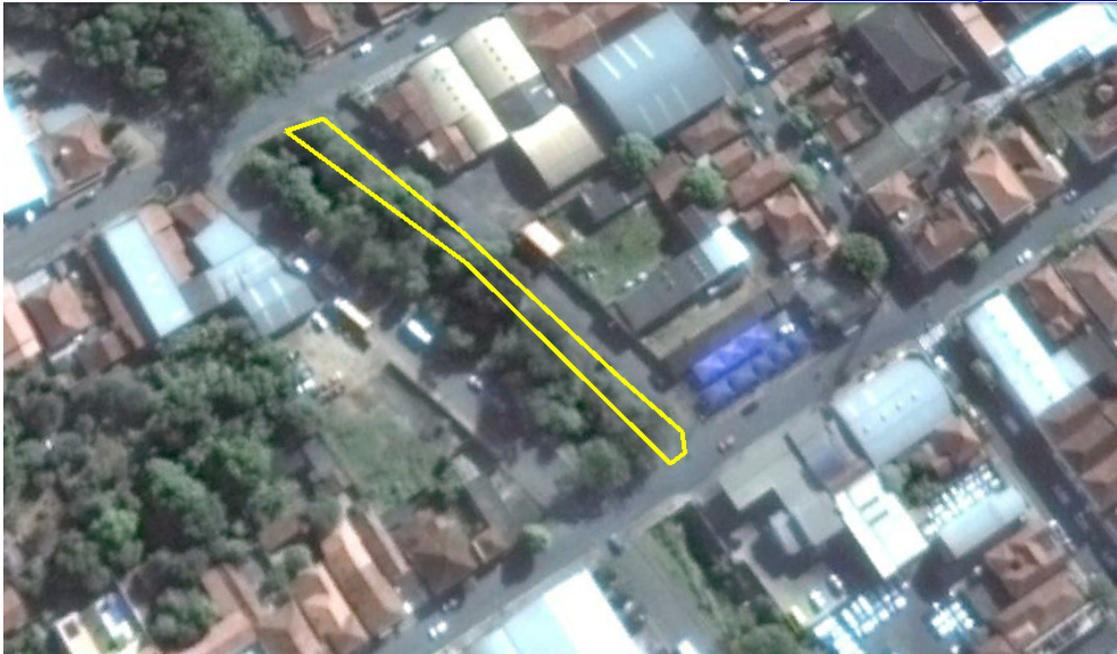
Figura 87. Imagem de Satélite com vistas a área de APP já vegetada nos cursos d'água objeto de estudo. Cortesia: Google Earth. Coordenadas Geográficas: 22K 732829,2950 e 7557,79,1894. Bariri, SP, 2016.

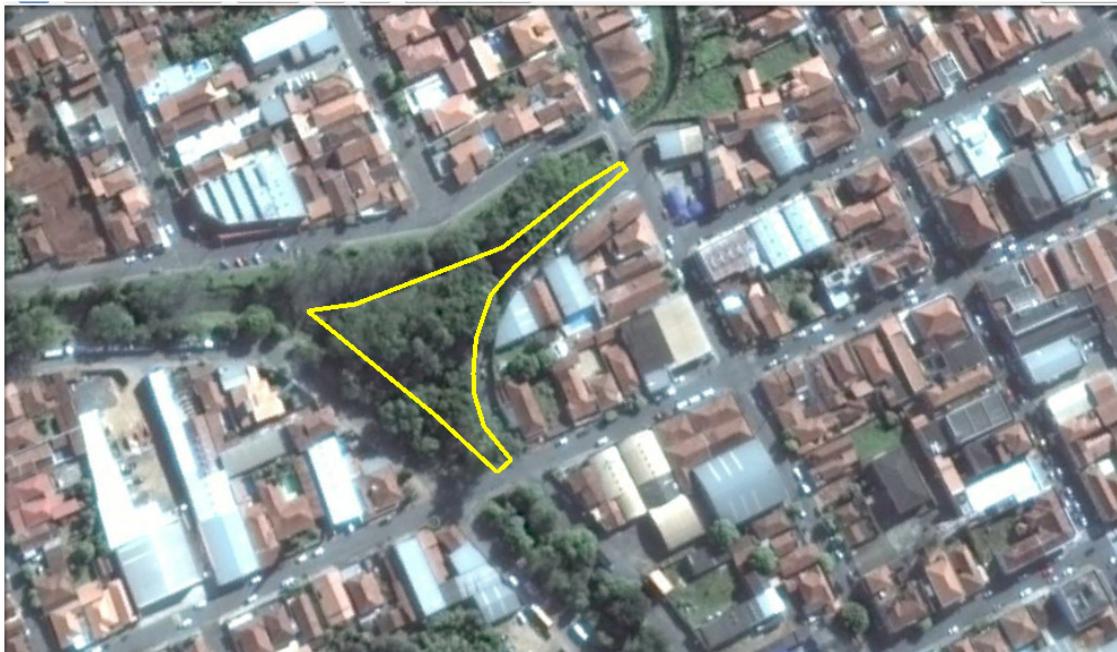
Figura 88. Imagem de Satélite com vistas a área de APP já vegetada nos cursos d'água objeto de estudo. Cortesia: Google Earth. Coordenadas Geográficas: 22K 732748,7641 e 7557179,6162 . Bariri, SP, 2016.

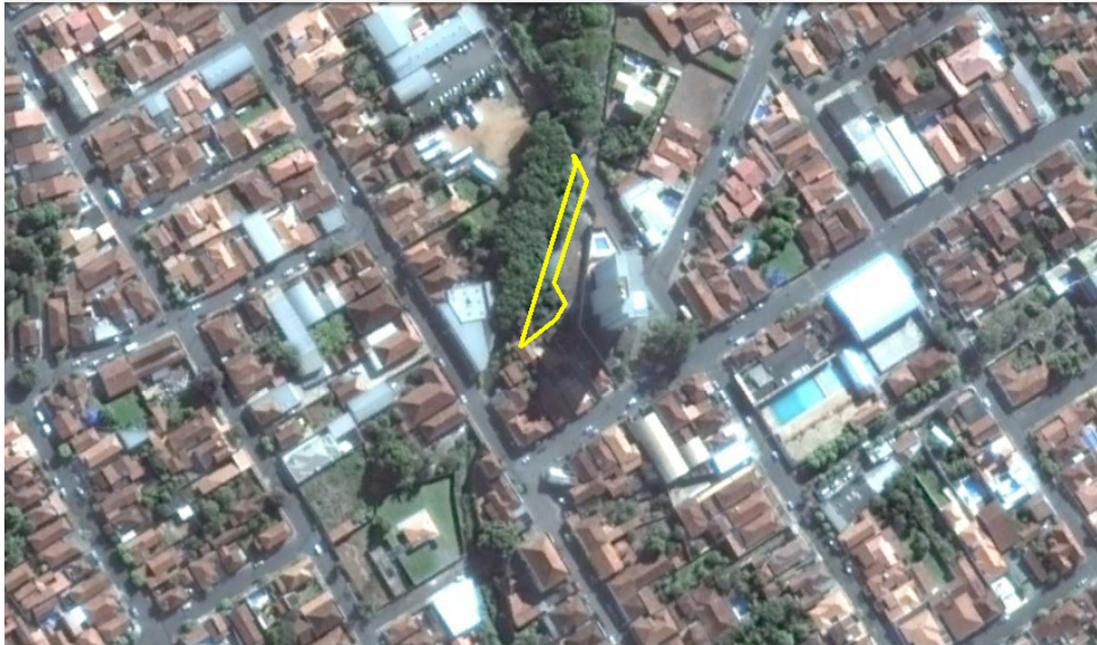
Figura 89. Imagem de Satélite com vistas a área de APP já vegetada nos cursos d'água objeto de estudo. Cortesia: Google Earth. Coordenadas Geográficas: 22K 732845,2469 e 7557520,3807. Bariri, SP, 2016.

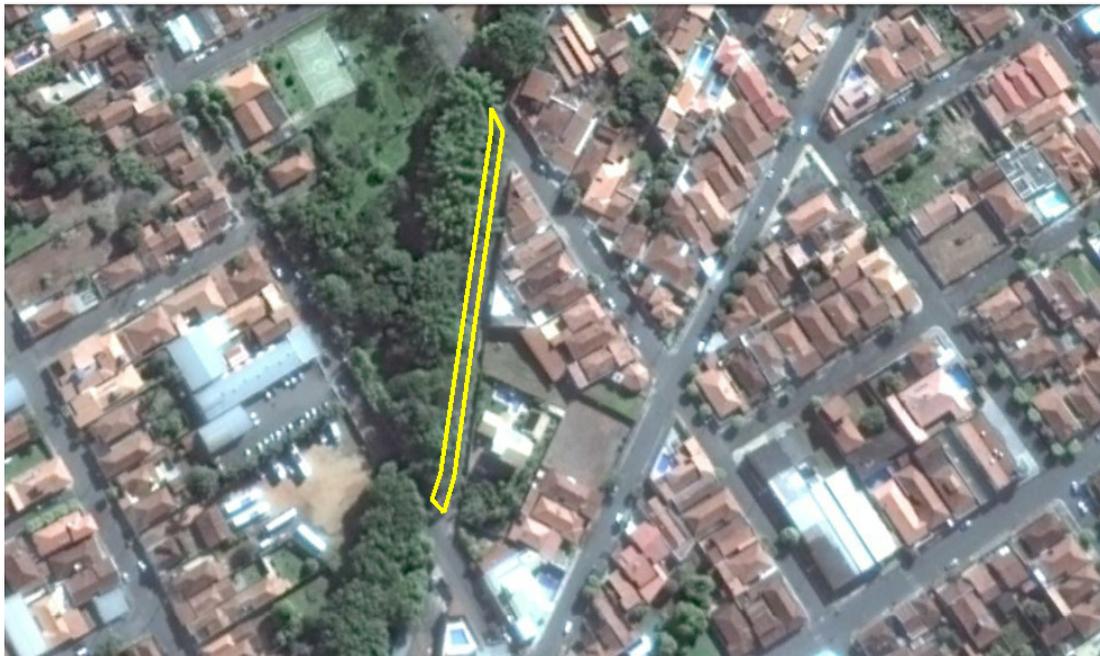
Figura 90. Imagem de Satélite com vistas a área de APP já vegetada nos cursos d'água objeto de estudo. Cortesia: Google Earth. Coordenadas Geográficas: 22K 732871,2901 e 7557645,1137. Bariri, SP, 2016.

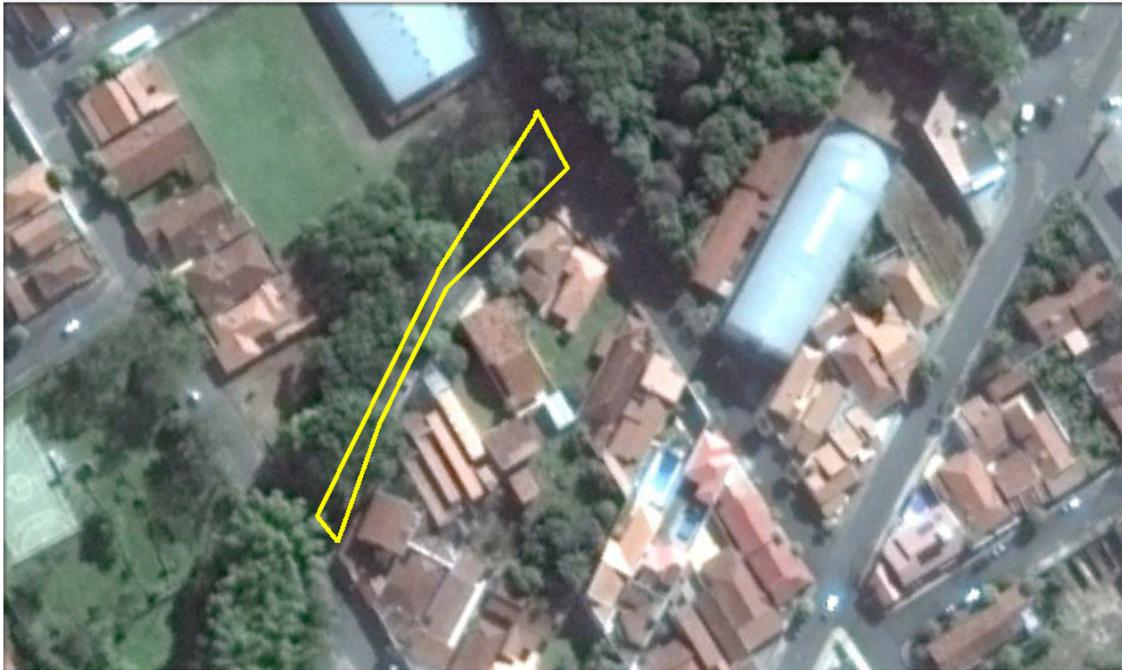
Figura 91. Imagem de Satélite com vistas a área de APP já vegetada nos cursos d'água objeto de estudo. Cortesia: Google Earth. Coordenadas Geográficas: 22K 732913,7815 e 7557794,9760. Bariri, SP, 2016.

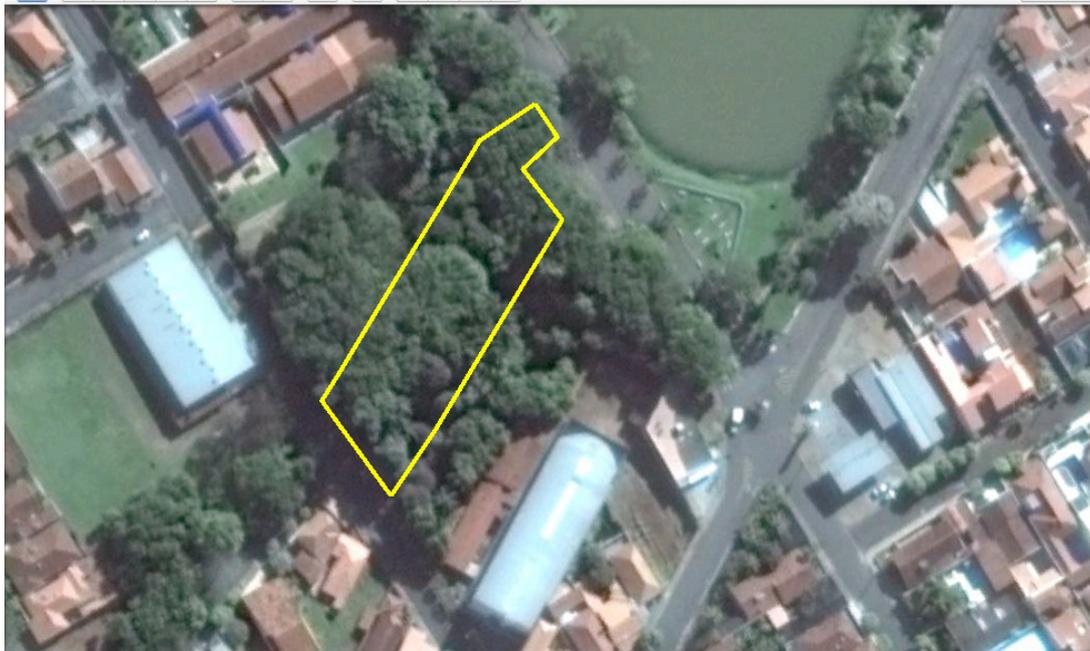
Figura 92. Imagem de Satélite com vistas a área de APP já vegetada nos cursos d'água objeto de estudo. Cortesia: Google Earth. Coordenadas Geográficas: 22K 732971,8075 e 7557861,6830. Bariri, SP, 2016.

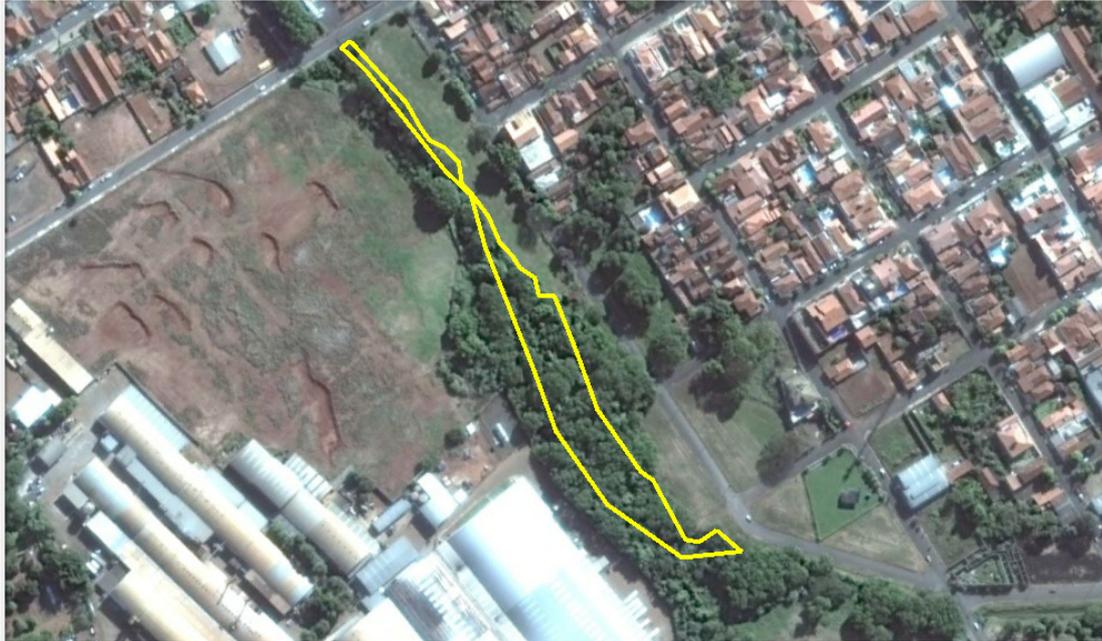
Figura 93. Imagem de Satélite com vistas a área de APP já vegetada nos cursos d'água objeto de estudo. Cortesia: Google Earth. Coordenadas Geográficas: 22K 733074,1962 e 7556754,6499. Bariri, SP, 2016.

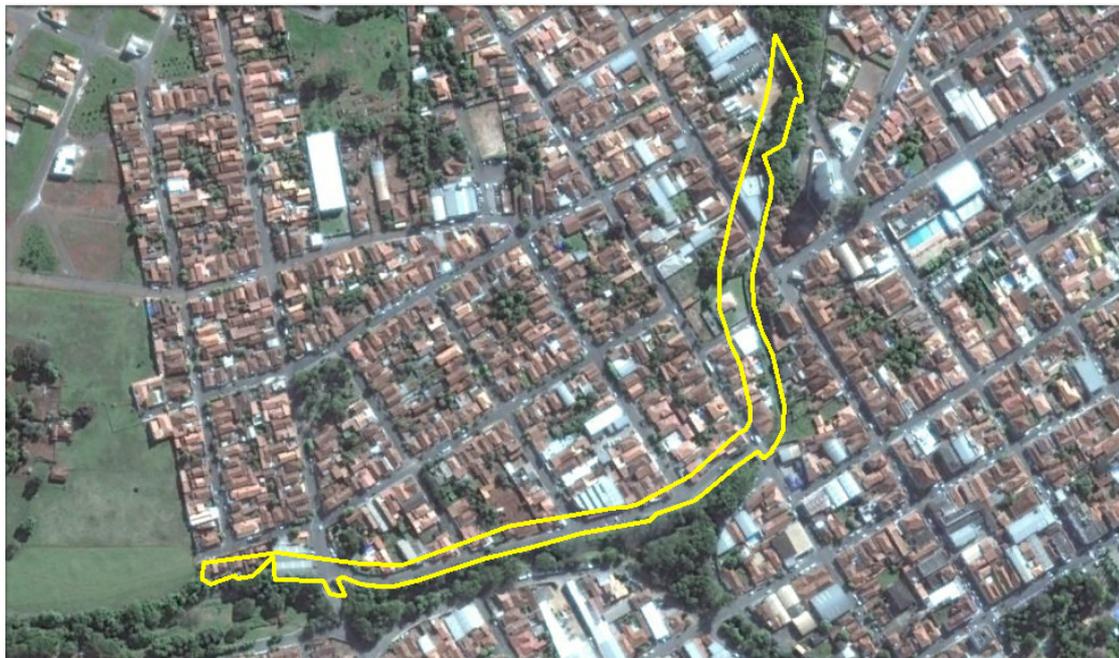
Figura 94. Imagem de Satélite com vistas a área com uso consolidado em área de APP nos cursos d'água objeto de estudo. Cortesia: Google Earth. Coordenadas Geográficas: 22K 732816,1925 e 7557297,8157. Bariri, SP, 2016.

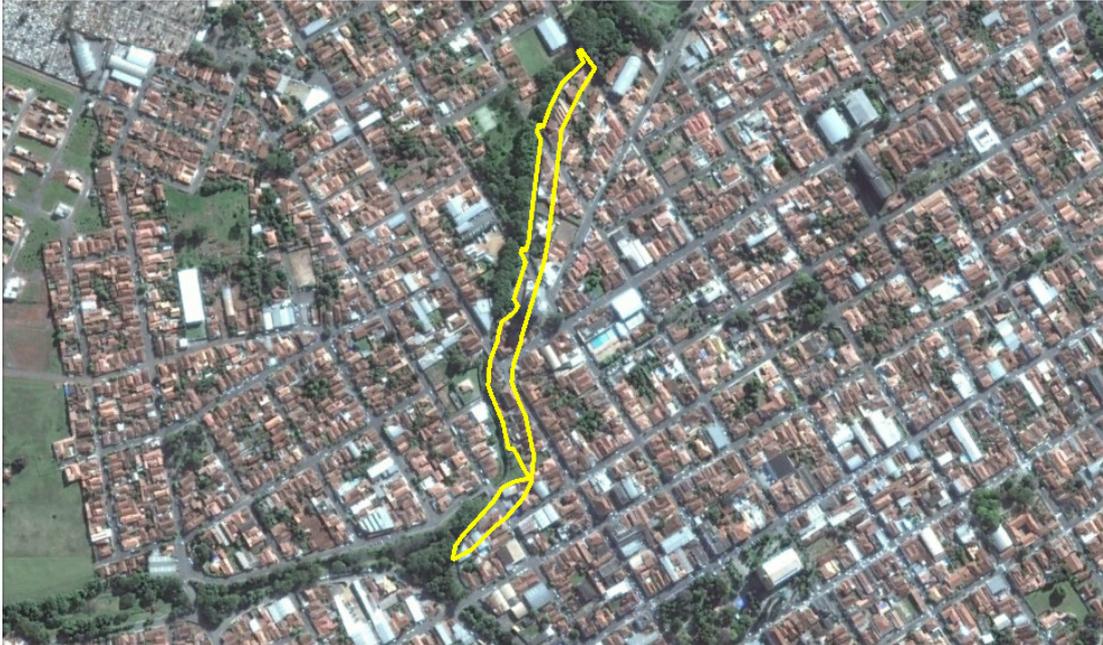
Figura 95. Imagem de Satélite com vistas a área com uso consolidado em área de APP nos cursos d'água objeto de estudo. Cortesia: Google Earth. Coordenadas Geográficas: 22K 732867,1143 e 7557545,6350. Bariri, SP, 2016.

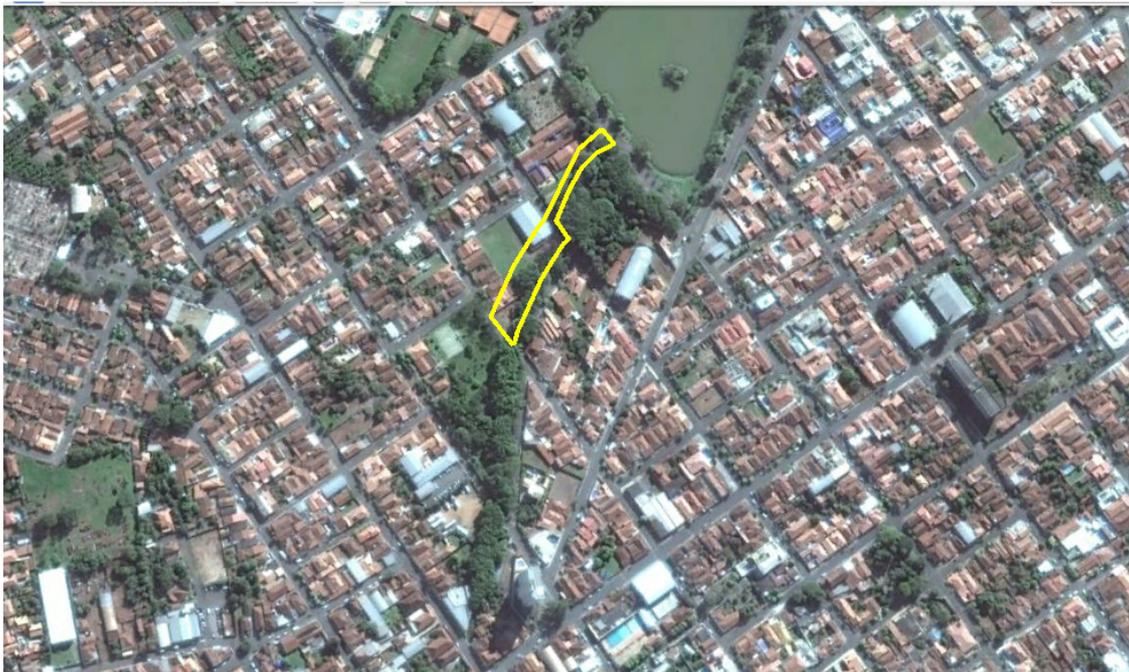
Figura 96. Imagem de Satélite com vistas a área com uso consolidado em área de APP nos cursos d'água objeto de estudo. Cortesia: Google Earth. Coordenadas Geográficas: 22K 732907,8517 e 7557837,5866. Bariri, SP, 2016.

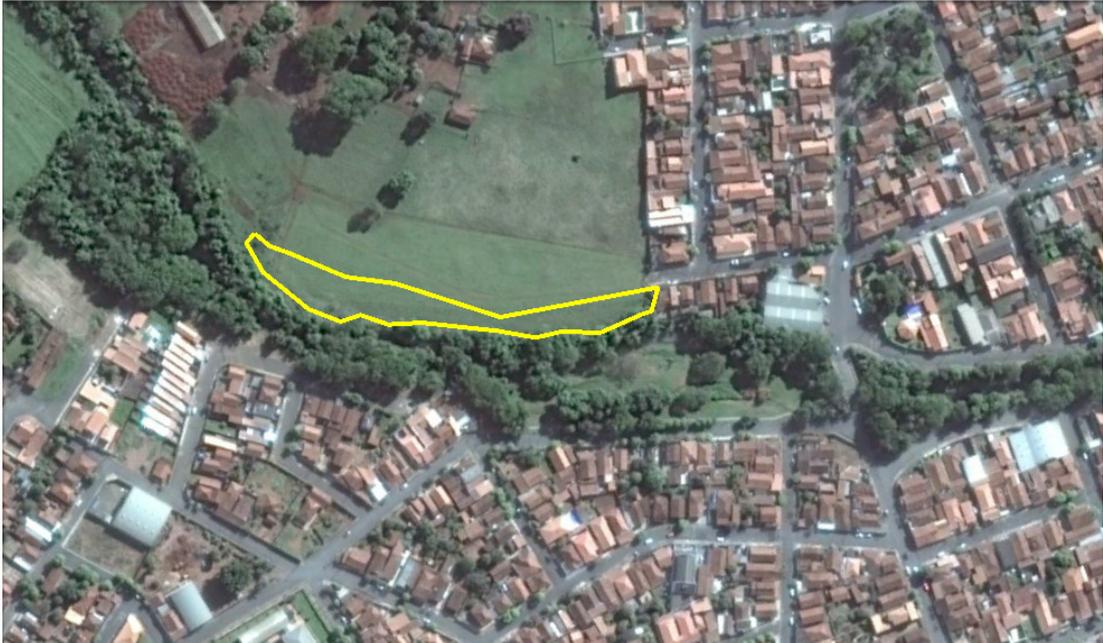
Figura 97. Imagem de Satélite com vistas a área necessitando de reposição de vegetação por implantação, em área de APP nos cursos d'água objeto de estudo. Cortesia: Google Earth. Coordenadas Geográficas: 22K 732181,3675 e 7557138,2607. Bariri, SP, 2016

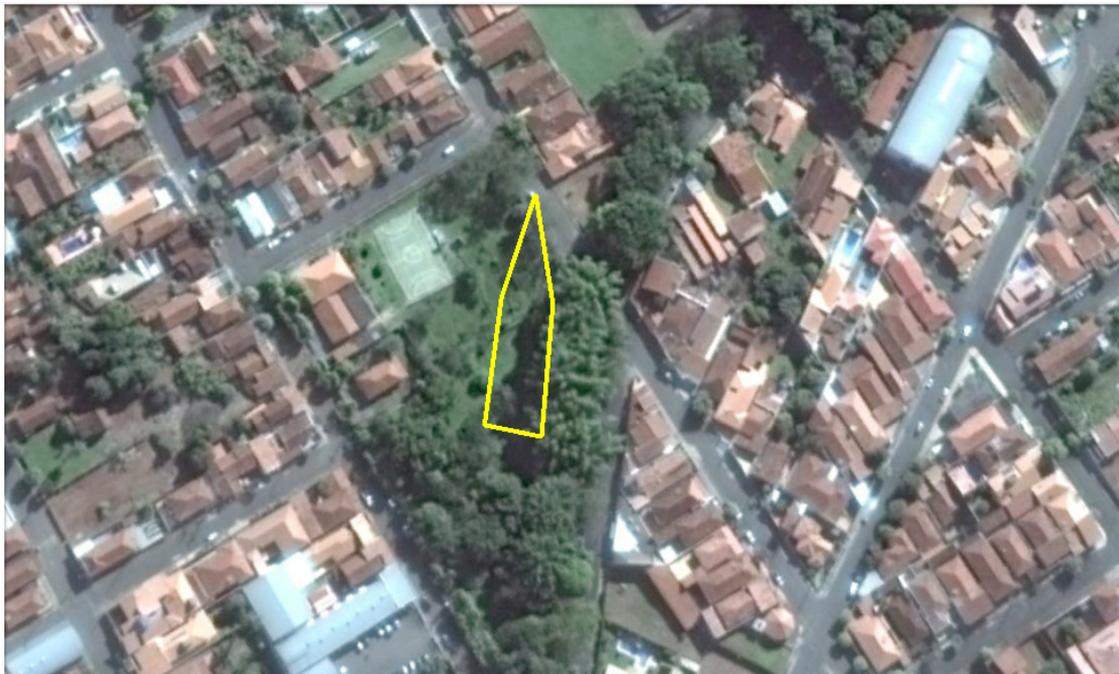
Figura 98. Imagem de Satélite com vistas a área necessitando de reposição de vegetação por implantação, em área de APP nos cursos d'água objeto de estudo. Cortesia: Google Earth. Coordenadas Geográficas: 22K 732853,5351 e 7557718,7691. Bariri, SP, 2016.
