5. LEVANTAMENTO E CARACTERIZAÇÃO DA VEGETAÇÃO CILIAR E DE ÁREAS COM NECESSIDADE DE IMPLANTAÇÃO

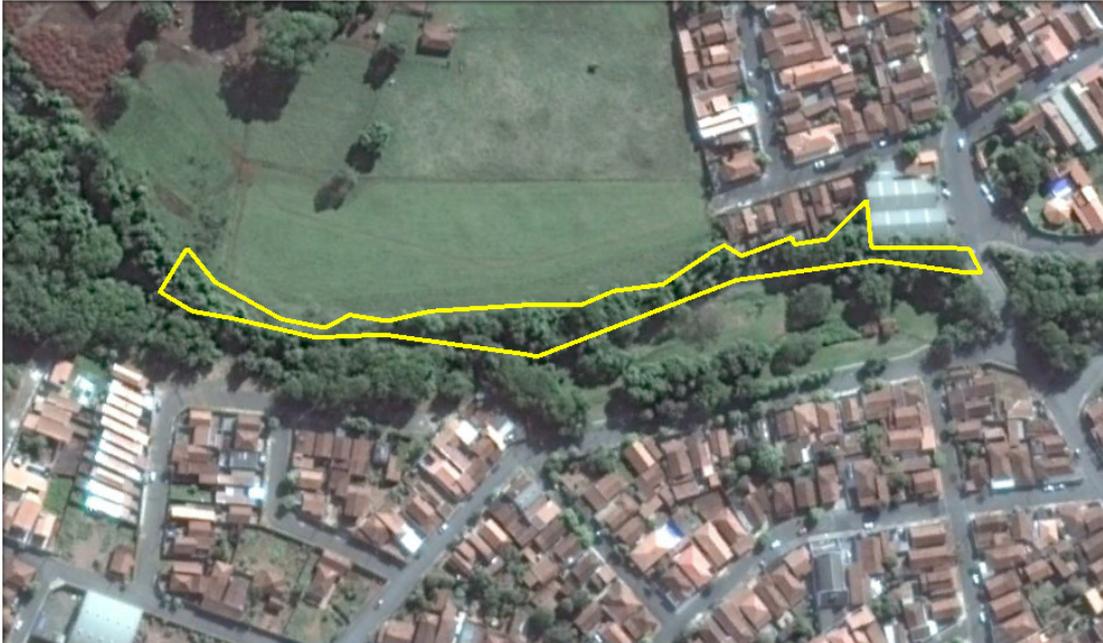
Figura 99. Imagem de Satélite com vistas a área de APP já vegetada nos cursos d'água objeto de estudo. Cortesia: Google Earth. Coordenadas Geográficas: 22K 732228,8945 e 7557131,4712. Bariri, SP, 2016.

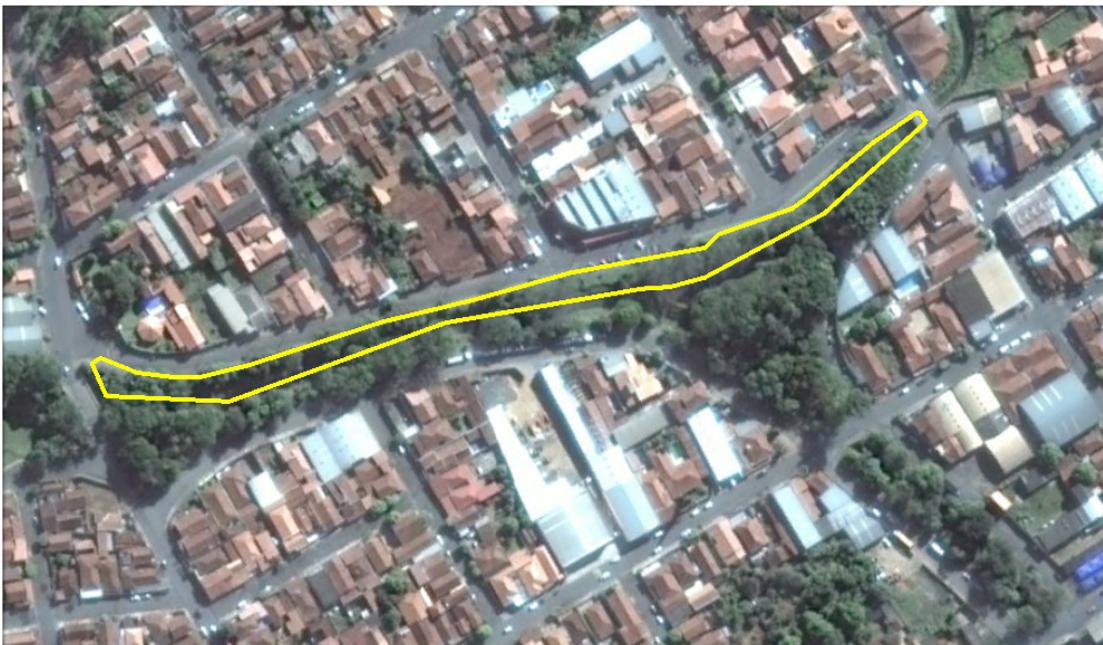
Figura 100. Imagem de Satélite com vistas a área de APP já vegetada nos cursos d'água objeto de estudo. Cortesia: Google Earth. Coordenadas Geográficas: 22K 732636,2688 e 7557182,3930. Bariri, SP, 2016.

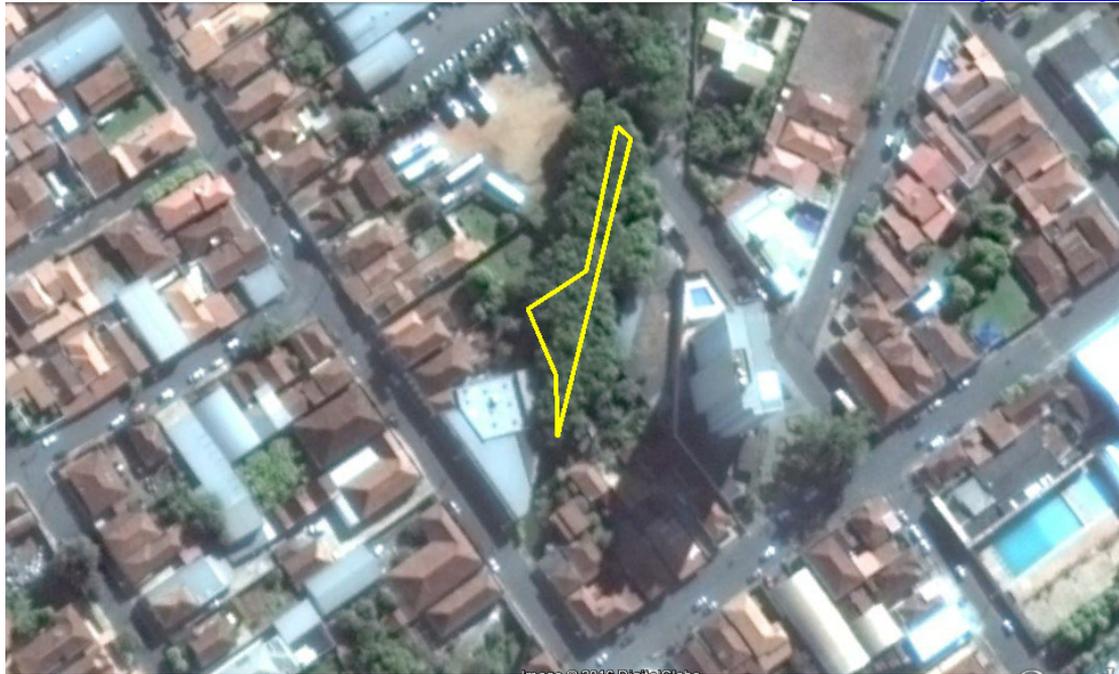
Figura 101. Imagem de Satélite com vistas a área de APP já vegetada nos cursos d'água objeto de estudo. Cortesia: Google Earth. Coordenadas Geográficas: 22K 732835,3596 e 7557532,9559. Bariri, SP, 2016.

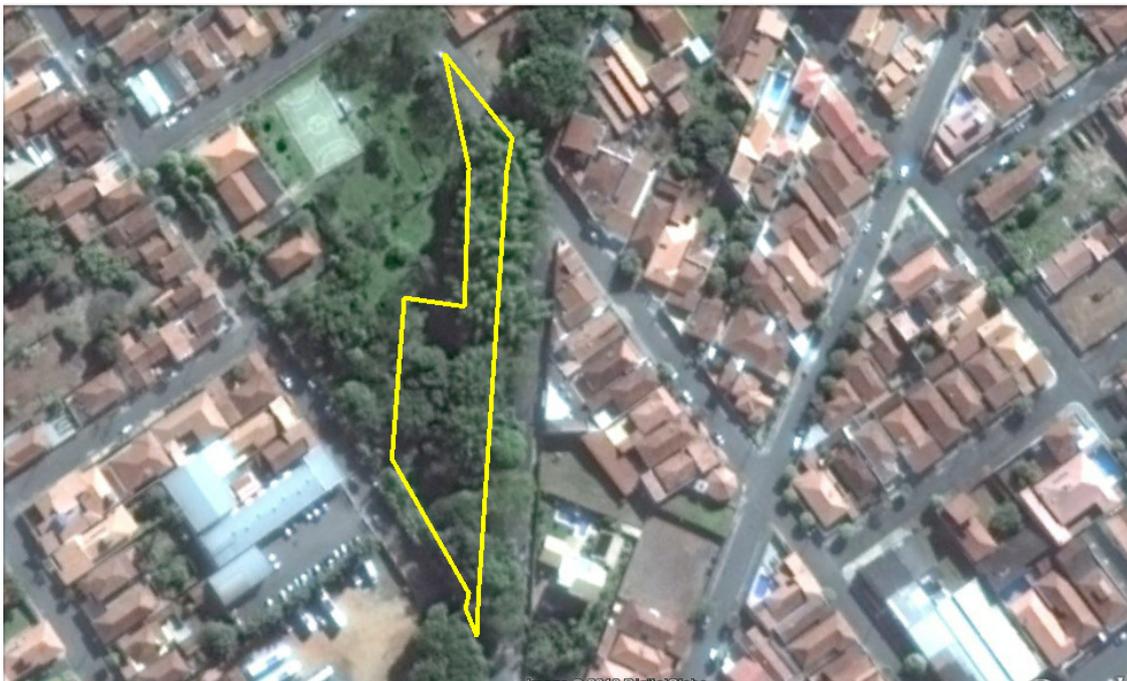
Figura 102. Imagem de Satélite com vistas a área de APP já vegetada nos cursos d'água objeto de estudo. Cortesia: Google Earth. Coordenadas Geográficas: 22K 732845,2286 e 7557646,1203. Bariri, SP, 2016.

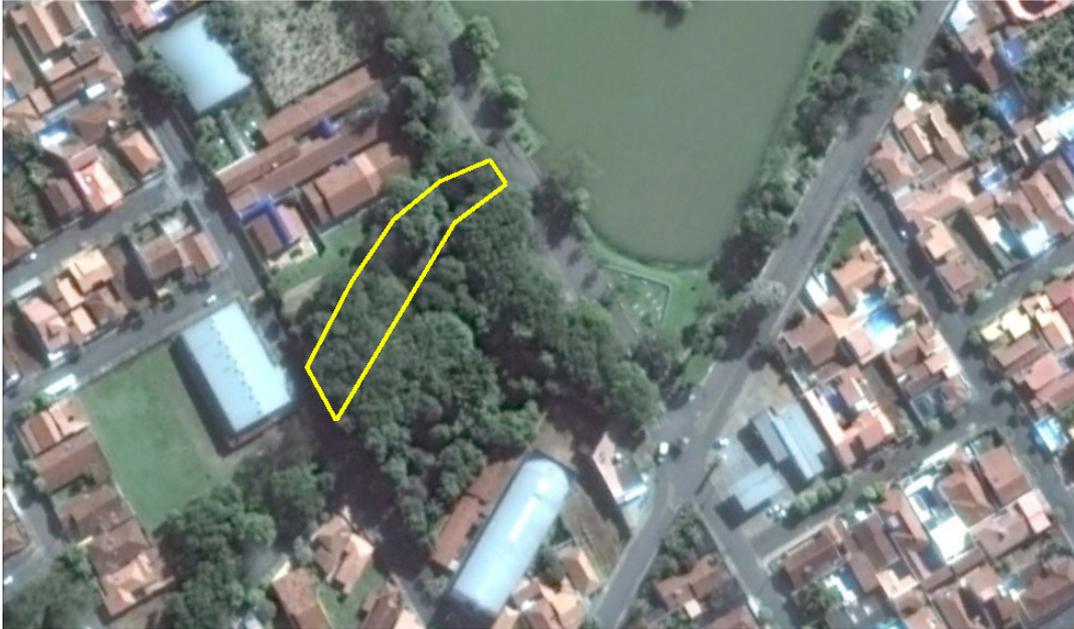
Figura 103. Imagem de Satélite com vistas a área de APP já vegetada nos cursos d'água objeto de estudo. Cortesia: Google Earth. Coordenadas Geográficas: 22K 732954,0841 e 755888,9397. Bariri, SP, 2016.

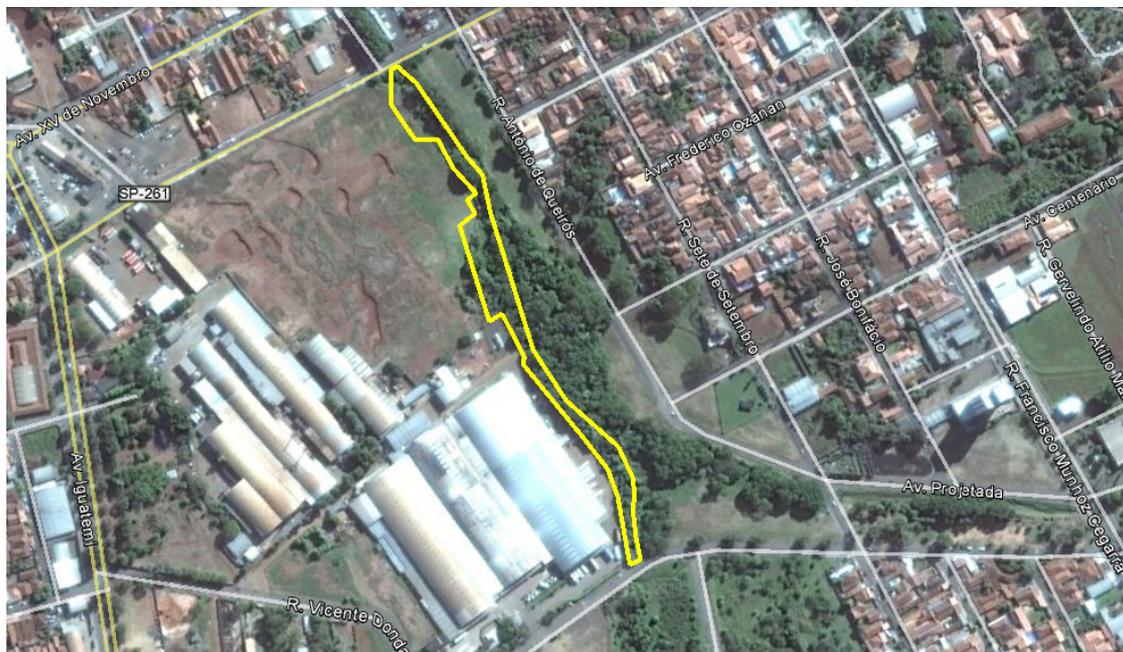
Figura 104. Imagem de Satélite com vistas a área de APP já vegetada nos cursos d'água objeto de estudo. Cortesia: Google Earth. Coordenadas Geográficas: 733027,9938 e 7556753,6186. Bariri, SP, 2016.

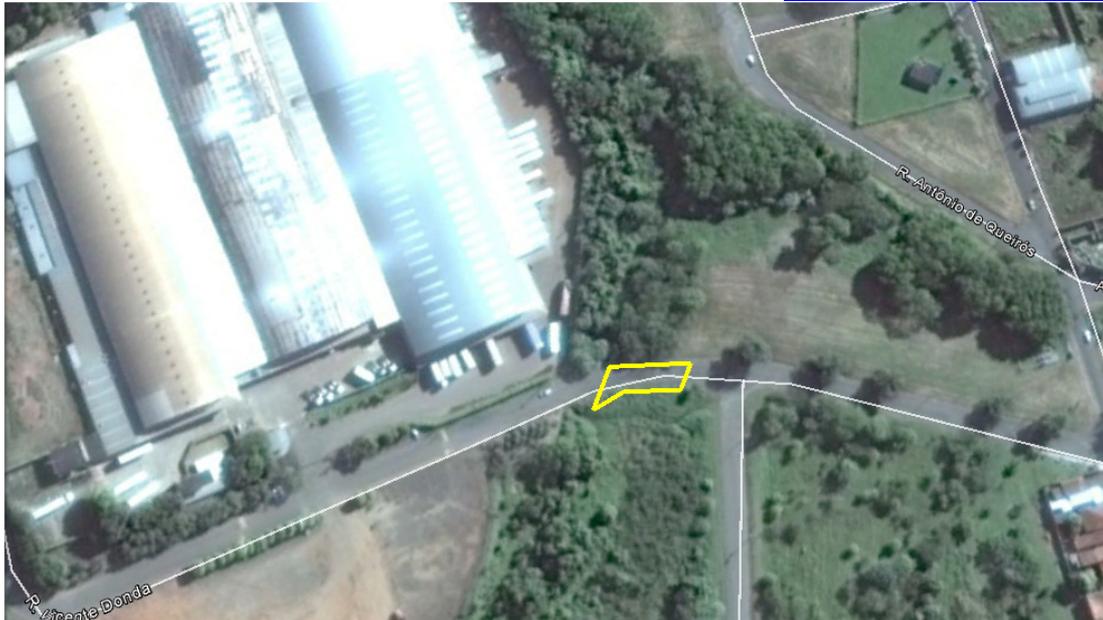
Figura 105. Imagem de Satélite com vistas a área com uso consolidado em área de APP nos cursos d'água objeto de estudo. Cortesia: Google Earth. Coordenadas Geográficas: 22K 733192,4851 e 7556502,1835. Bariri, SP, 2016.

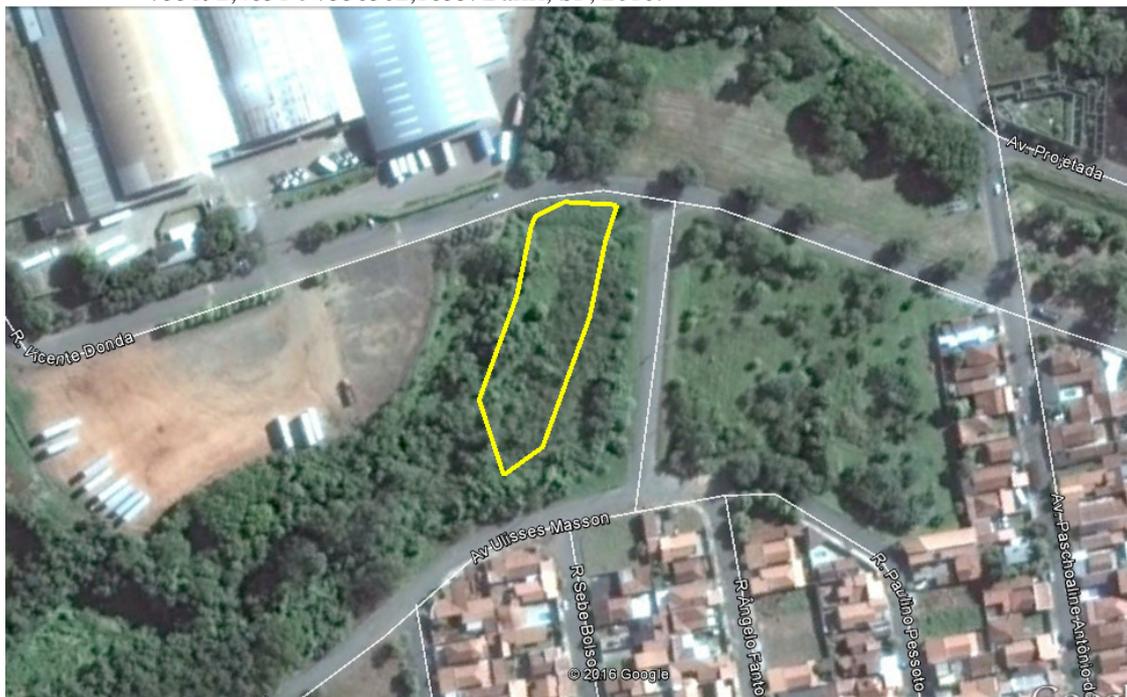
Figura 106. Imagem de Satélite com vistas a área necessitando de reposição de vegetação por implantação, em área de APP nos cursos d'água objeto de estudo. Cortesia: Google Earth. Coordenadas Geográficas: 22K 733195,6580 e 7556450,7376. Bariri, SP, 2016.

- Recuperação de áreas de preservação permanente localizadas em área municipal dos Córregos Sapé e Godinho e Ribeirão Sapé, mediante o plantio de aproximadamente **8.642 mudas** de espécies nativas da região, dando maior proteção a estes cursos d'água. As áreas objeto da recuperação estão localizadas nas margens dos corpos de água em uma área de aproximada de **5,184 ha⁻¹**.
- Eliminação dos fatores de degradação (espécies invasoras, formiga, etc.);
- Implantação técnica de recuperação a partir do diagnóstico e do uso da chave de tomada de decisão;
- Realização dos tratamentos culturais nas áreas durante todas as fases da implantação, por pelo menos 36 meses após a implantação;
- Monitoramento das áreas em recuperação conforme a técnica de recuperação escolhida.

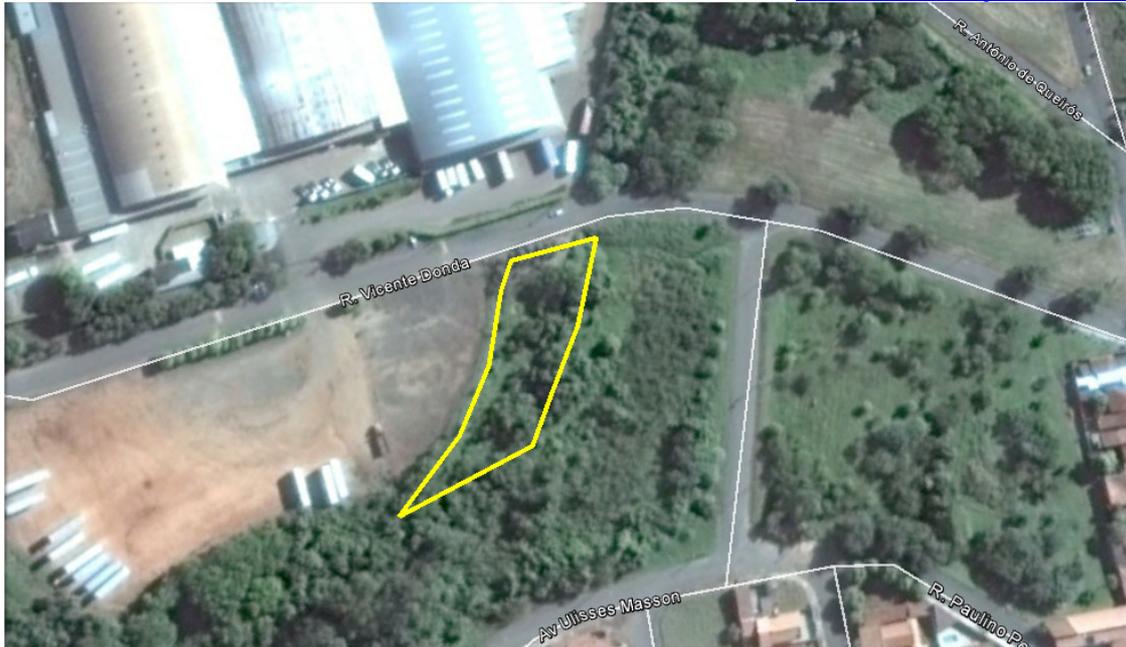
Figura 107. Imagem de Satélite com vistas a área necessitando de reposição de vegetação por implantação, em área de APP nos cursos d'água objeto de estudo. Cortesia: Google Earth. Coordenadas Geográficas: 22K 733167,3557 e 7556437,9826. Bariri, SP, 2016.

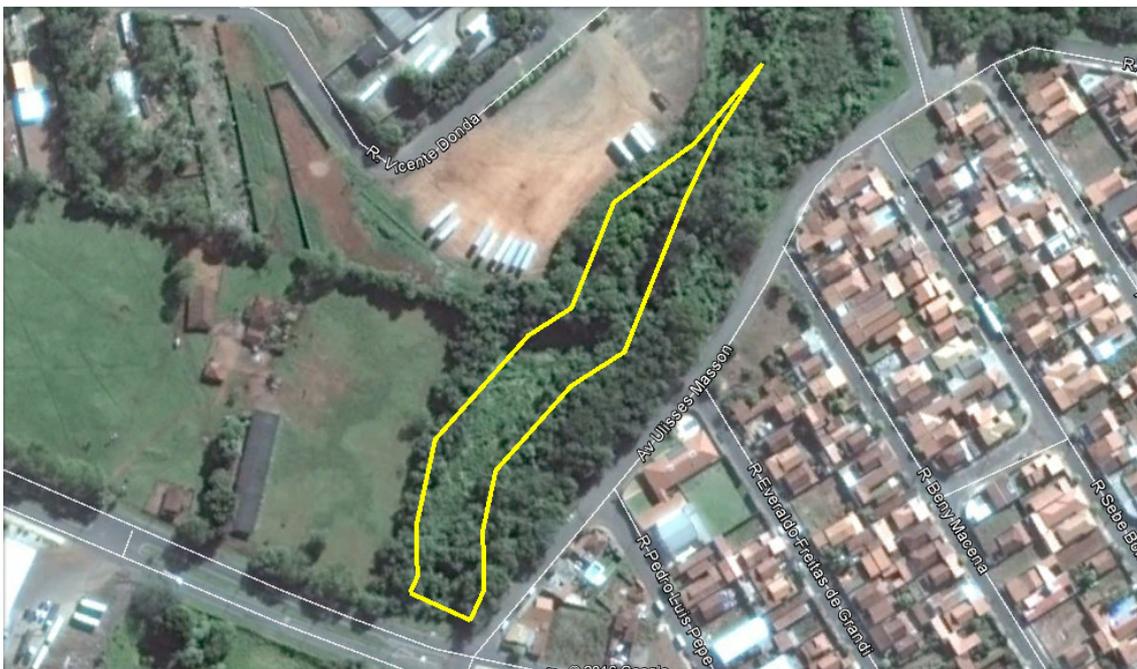
Figura 108. Imagem de Satélite com vistas a área de APP já vegetada nos cursos d'água objeto de estudo. Cortesia: Google Earth. Coordenadas Geográficas: 22K 733079,4701 e 7556272,6963. Bariri, SP, 2016.

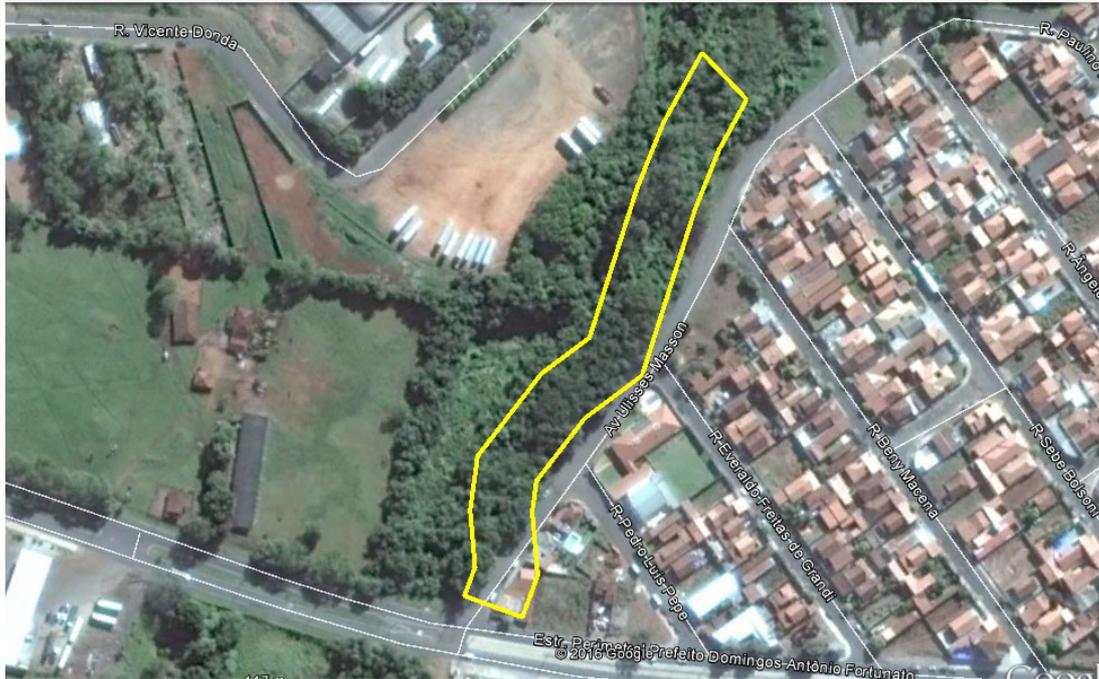
Figura 109. Imagem de Satélite com vistas a área de APP já vegetada nos cursos d'água objeto de estudo. Cortesia: Google Earth. Coordenadas Geográficas: 22K 733135,3680 e 7556286,0228. Bariri, SP, 2016.
