SERVIÇO DE ÁGUA E ESGOTO DO MUNICÍPIO DE BARIRI

PLANO DIRETOR DE ÁGUA DO MUNICÍPIO DE BARIRI/SP

RELATÓRIO 01

Características gerais da comunidade e descrição do sistema de abastecimento de água existente

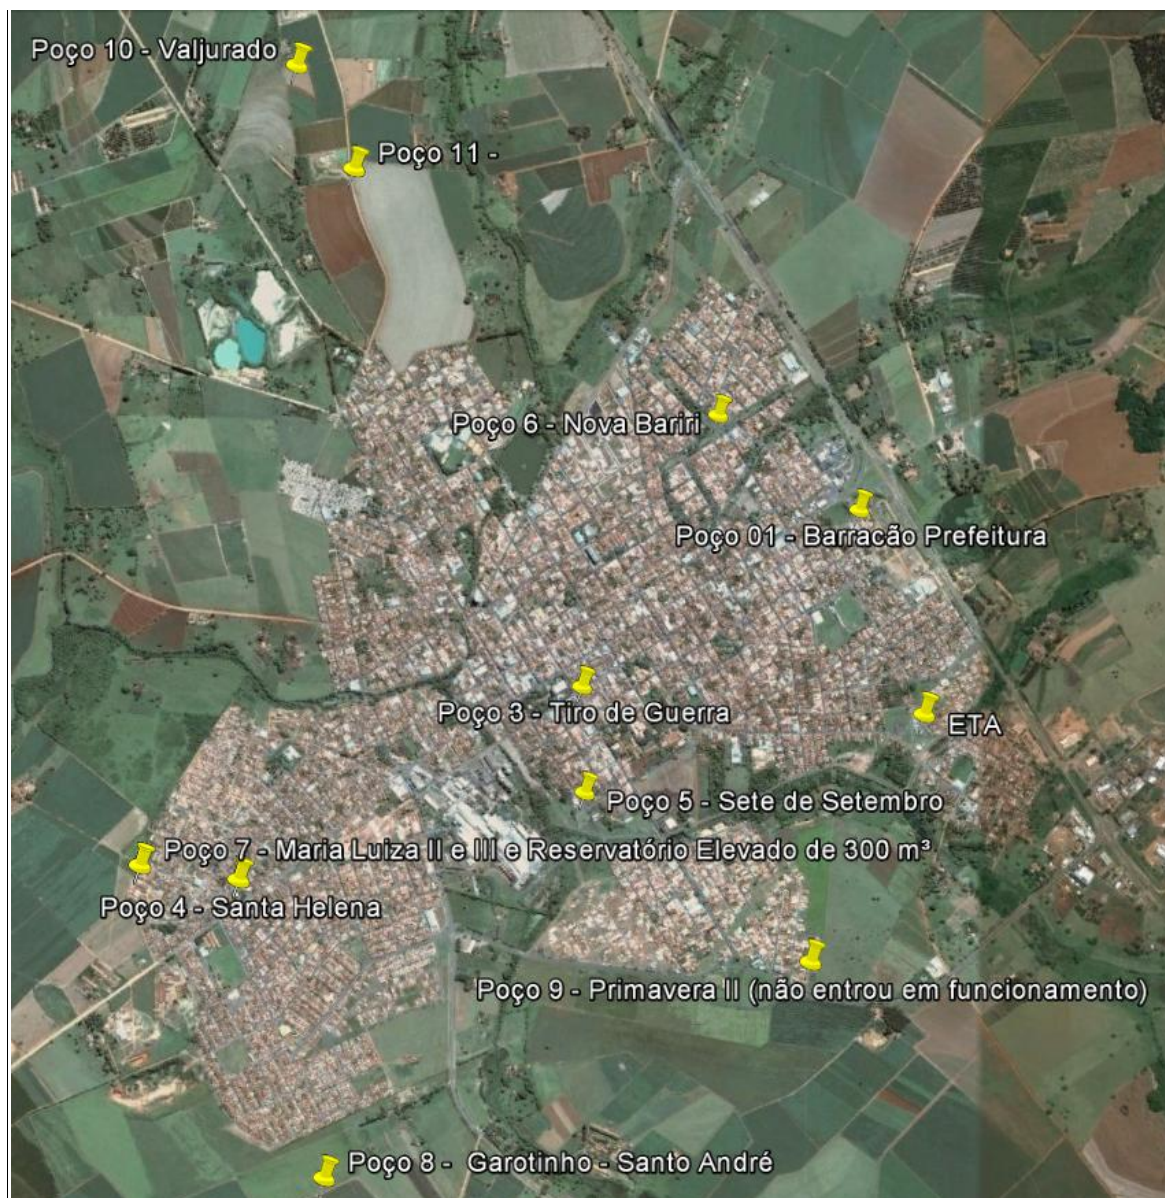
Figura 4.15 – Localização dos Poços em Operação de Bariri, 2013

A Figura 4.15 mostra a localização dos sete poços em Bariri (seis em operação e um paralisado), bem como a localização da ETA.

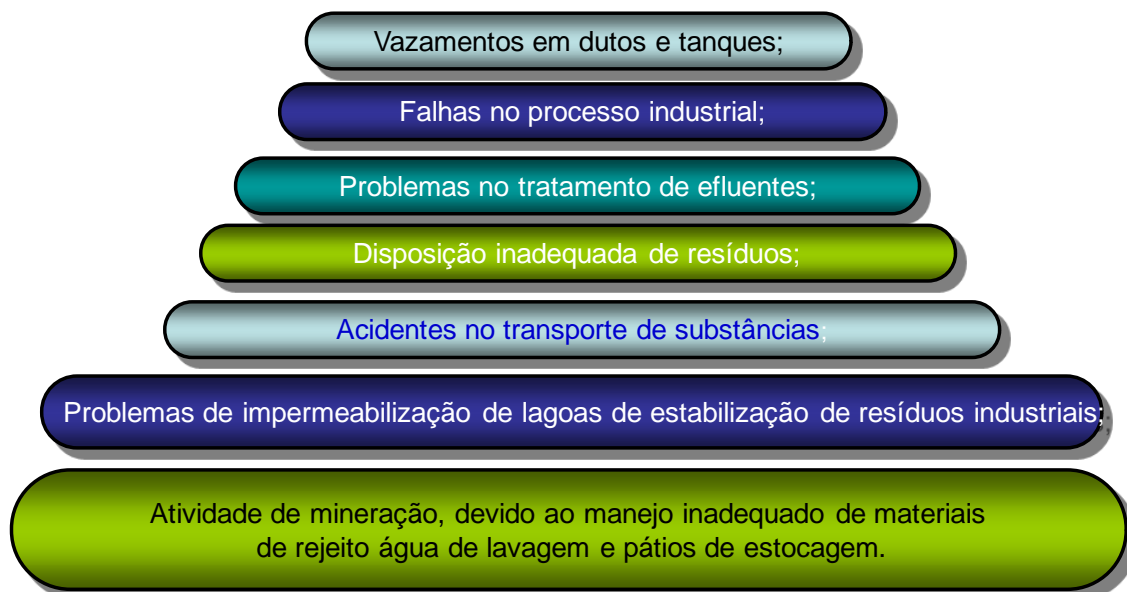
Figura 4.17 - Causas intrinsecamente associadas à contaminação de poços.

A importância da proteção dos poços é reforçada pelos estudos de Pompéia (1996) e José (1997), a partir dos quais se propõe o diagrama representado na Figura 4.17, que relaciona algumas das principais fontes de contaminação.

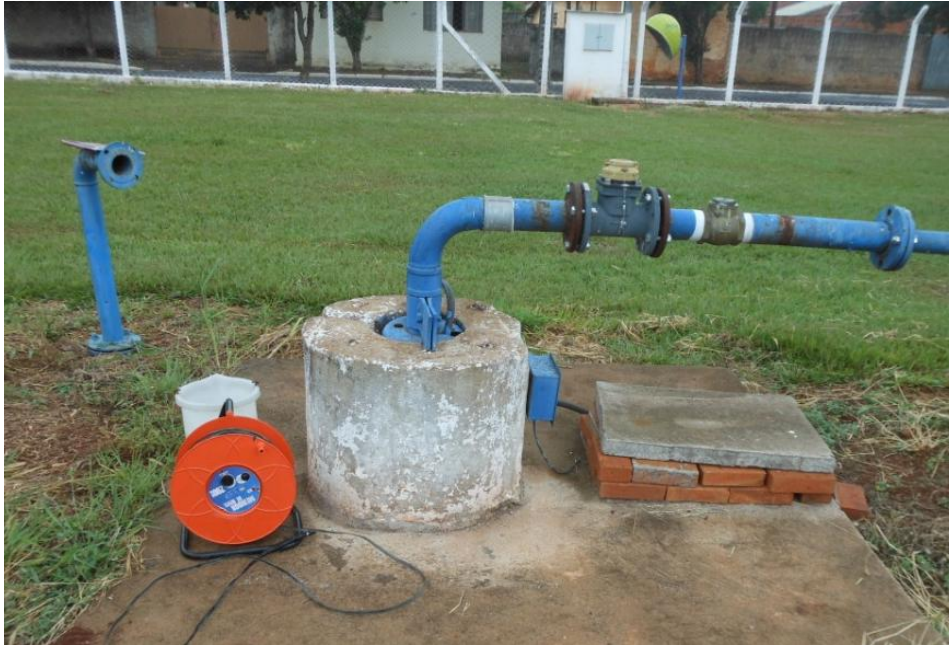
Figura 4.18 - Poço 1 - Barracão da Prefeitura

O P1 - Barracão da Prefeitura foi incluído neste item, mas deverá ser adequadamente tamponado, conforme as condições que serão tratadas no item 4.5 deste relatório. Uma imagem deste poço é apresentada na Figura 4.18.

A sobreposição dos raios demonstrou que o P1-Barracão da Prefeitura se encontra dentro do raio de 500 m da área contaminada do Posto São Cristovão (Figura 4.32), a aproximadamente a 197 m do seu centro. Como este poço não dispõe de informações completas e o histórico indica aproveitamento do Aquífero Bauru, deve-se proceder ao seu adequado tamponado, a fim de evitar comunicação entre aquíferos e eventual aprofundamento da pluma de contaminação.

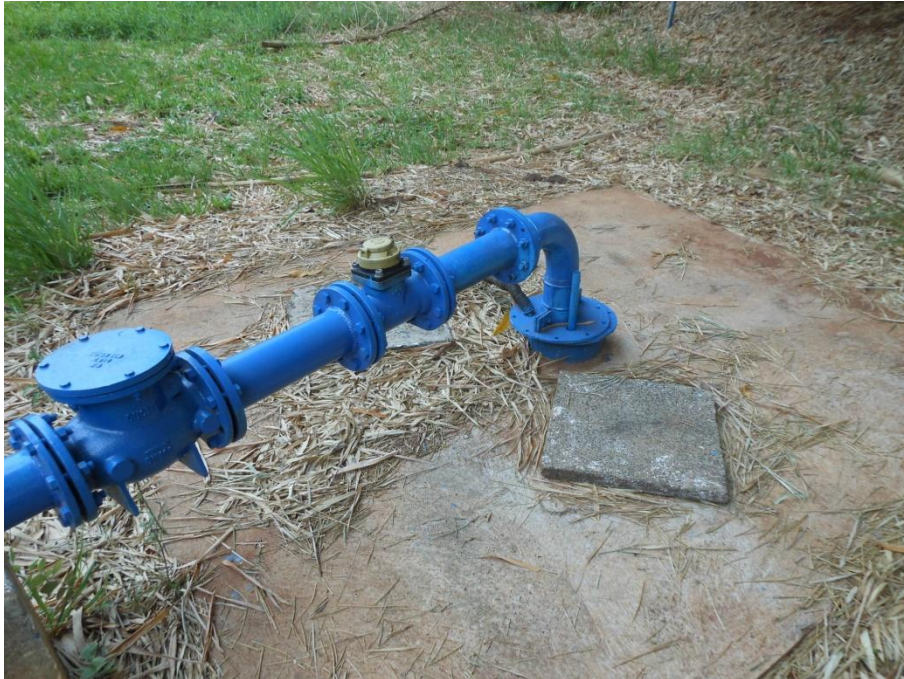
Figura 4.19 - Poço 3 - Tiro de Guerra

Conforme a Figura 4.19, o poço se encontra com o Perímetro Imediato de Proteção cercado; além disso, conta com laje de proteção, tubo de medição de nível, hidrômetro, válvula de retenção, registro de regulagem de vazão e acesso a sonda de manutenção. O Perímetro de Alerta também se encontra protegido. A Figura 4.20 mostra os pontos de aplicação de cloro e de flúor.

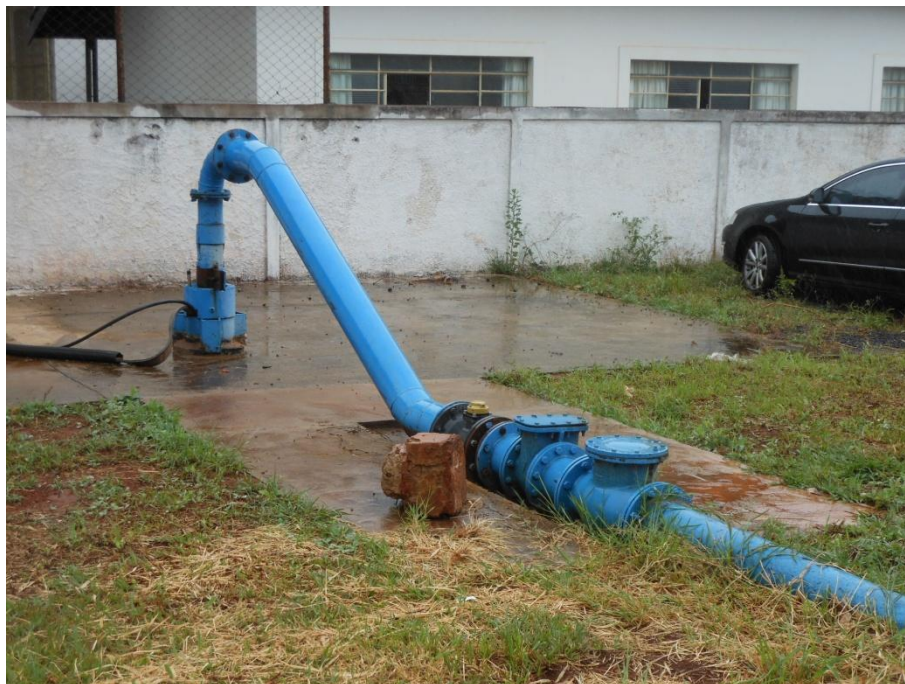
Figura 4.21 - Poço 4 - Santa Helena

O poço se encontra com seu Perímetro Imediato de Proteção (Figura 4.21) cercado e há laje de proteção, tubo de medição de nível, hidrômetro, válvula de retenção, registro de regulagem de vazão e acesso a sonda de manutenção. O Perímetro de Alerta deverá ser acompanhado no sentido SW, por se encontrar em área urbanizada. O ponto de aplicação de cloro e de flúor está localizados na base do reservatório.

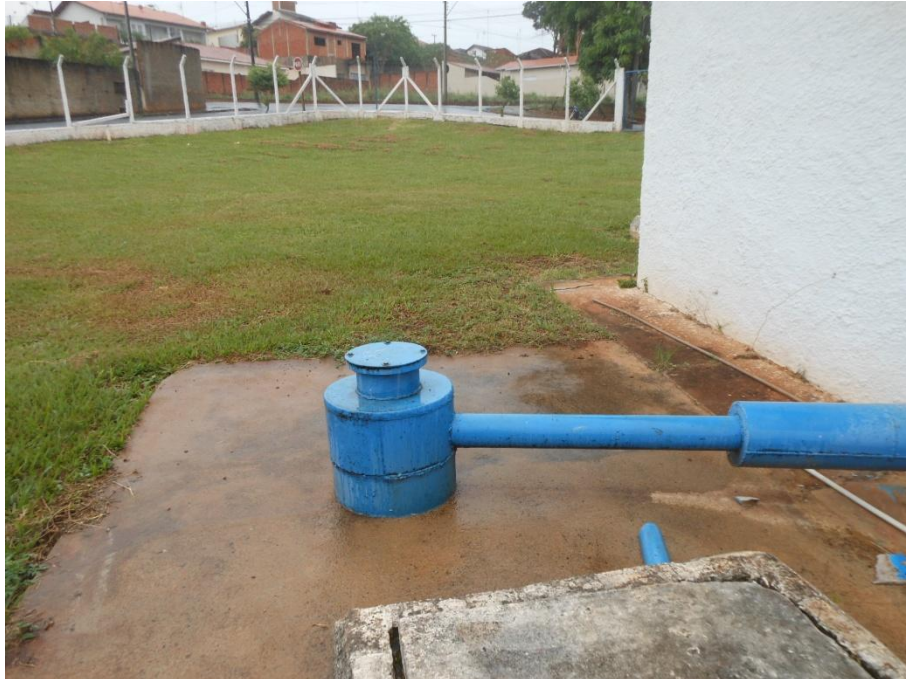
Figura 4.23 - Poço 5 - Sete de Setembro

Conforme a Figura 4.23, o poço se encontra com o Perímetro Imediato de Proteção cercado e com laje de proteção. Este poço é jorrante e não está equipado com bomba, de modo que a água explotada é encaminhada ao reservatório subterrâneo ao lado (Figura 4.24). Também está protegido o Perímetro de Alerta.

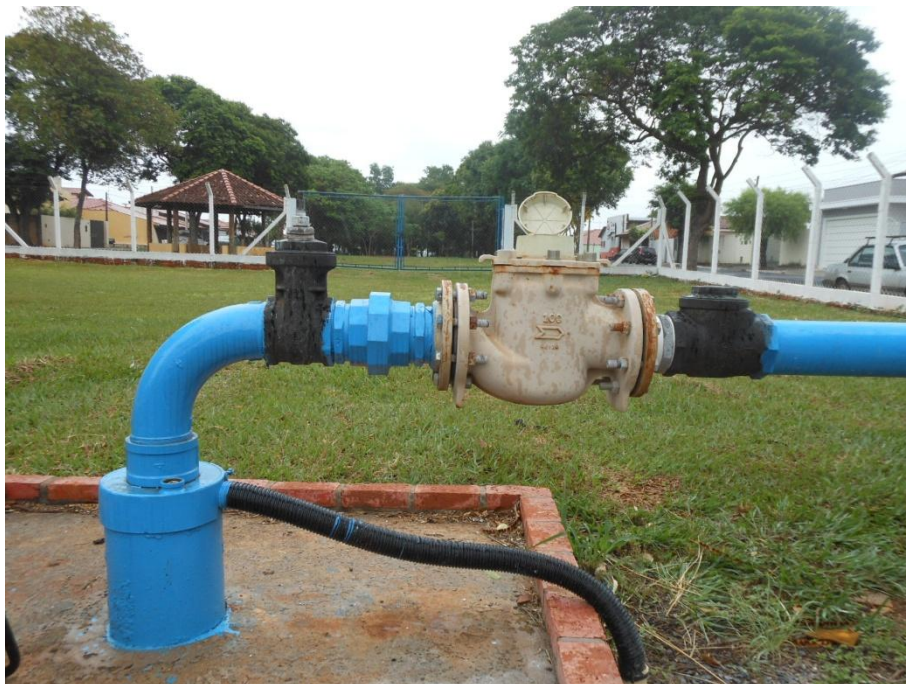
Figura 4.25 - Poço 6 - Nova Bariri

Este poço se encontra com o Perímetro Imediato de Proteção cercado, como mostrado na Figura 4.25, conta ainda com laje de proteção, tubo de medição de nível, hidrômetro, válvula de retenção, registro de regulagem de vazão, acesso à sonda de manutenção. O Perímetro de Alerta também está protegido. Os pontos de aplicação de cloro e flúor são exibidos na Figura 4.26.

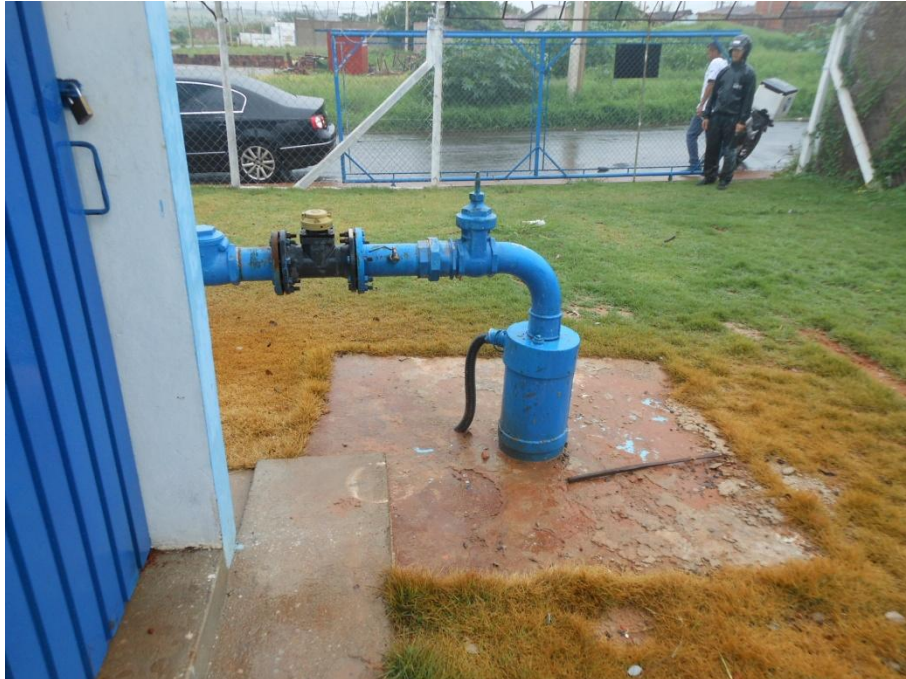
Figura 4.27 - Poço 7 - Maria Luiza II e III

O poço se encontra com o Perímetro Imediato de Proteção cercado, de acordo com a Figura 4.27. Há laje de proteção, tubo de medição de nível, hidrômetro, válvula de retenção, registro de regulagem de vazão e acesso à sonda de manutenção. O Perímetro de Alerta também está protegido. Os pontos de aplicação de cloro e flúor são mostrados na Figura 4.28.

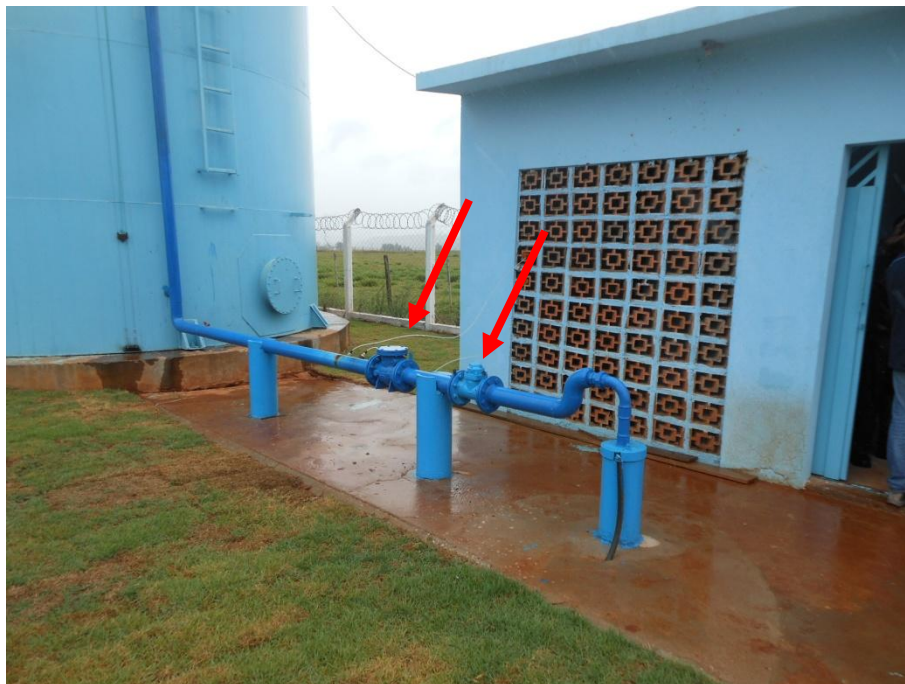
Figura 4.29 - Poço 8 - Santo André

Este poço também se encontra com o Perímetro Imediato de Proteção cercado, conforme a Figura 4.29; há laje de proteção, tubo de medição de nível, hidrômetro, válvula de retenção, registro de regulagem de vazão e acesso à sonda de manutenção. Também está protegido o Perímetro de Alerta. As setas em vermelho na Figura 4.29 indicam os pontos de aplicação de cloro e de flúor.

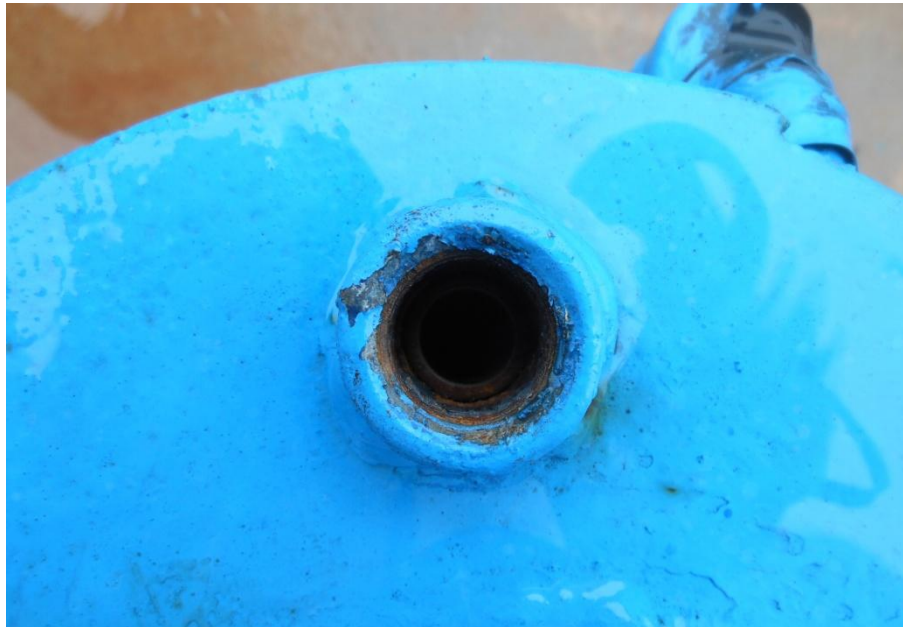
Figura 4.30 - Detalhe do Tubo de Medição de nível

“O tubo de medição de nível de ½”, mostrado na Figura 4.30, não permitiu a descida do medidor de nível, no dia da visita. Sugere-se que seja substituído por tubo de 3/4" na próxima manutenção.

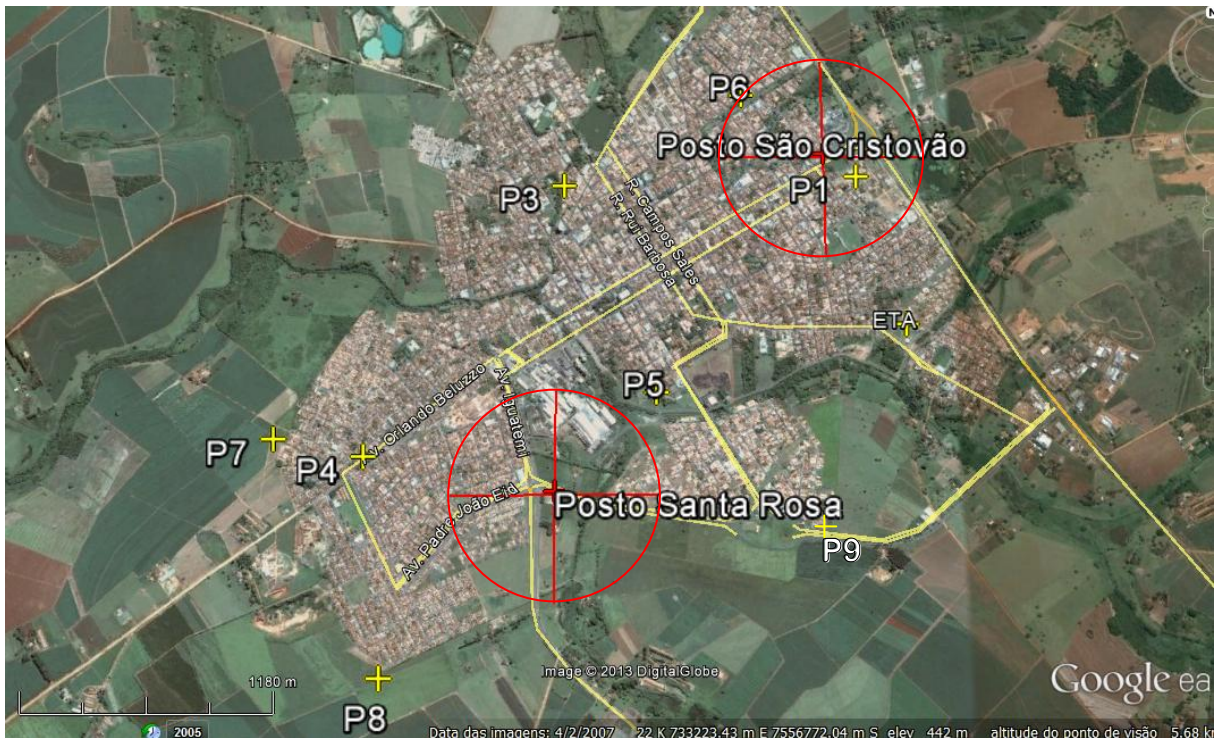
Figura 4.31 - Áreas Contaminadas no Município de Bariri (Fonte: CETESB, 2012 e SAEMBA,2013)

De acordo com o Anexo 2 deste relatório, a primeira área é referente ao Posto São Cristóvão de Bariri, localizado à Av. XV de Novembro, 1895, coordenadas UTM E-734,243; N-7.557,853. A segunda, ao Posto Santa Rosa de Bariri, localizado à Av. Expressa Sul, sem número, coordenadas UTM E-732,017; N-7.556,598. A Figura 4.31 apresenta as áreas em questão.

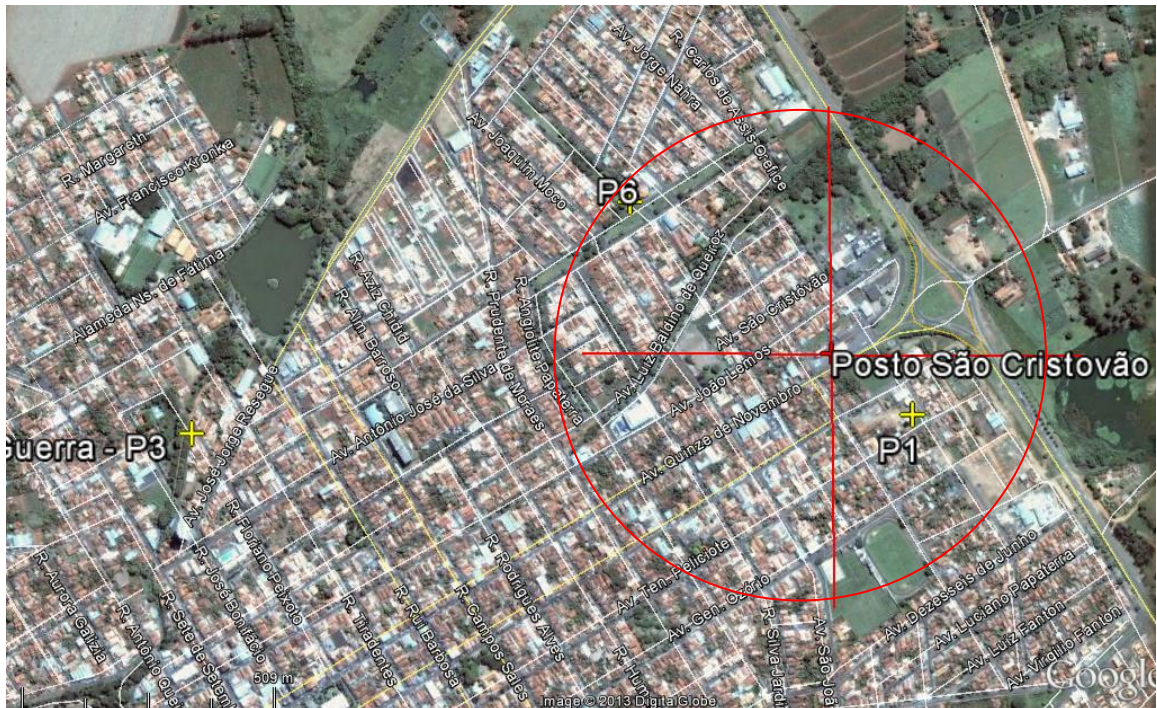
Figura 4.32 - Detalhe da Área Contaminada "Posto São Cristóvão" e os poços próximos

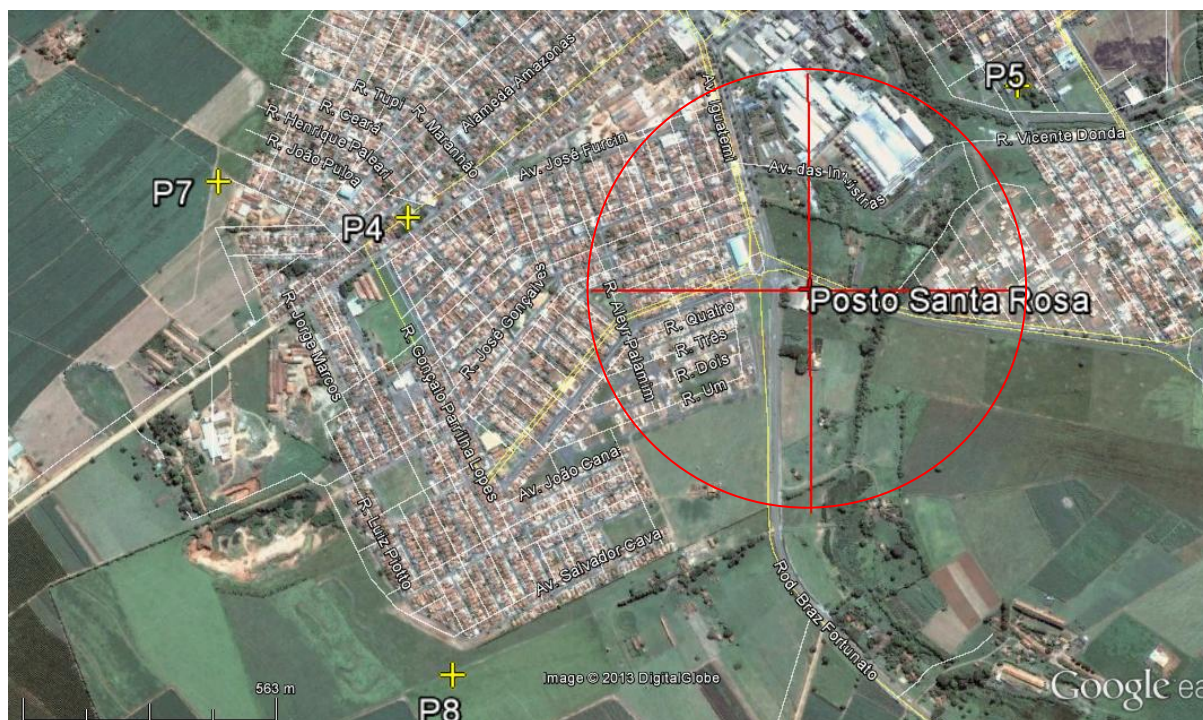
Em relação à área adjunta ao Posto Santa Rosa (Figura 4.33) nenhum poço é afetado, de modo que os mais próximos são o P5-Sete de Setembro, a 680 m e, o P4-Santa Helena, a 926 m do posto. De qualquer forma, a recuperação da área e a execução das medidas impostas pela CETESB devem ser acompanhadas.

Figura 4.33 - Detalhe da Área Contaminada "Posto Santa Rosa" e os poços próximos

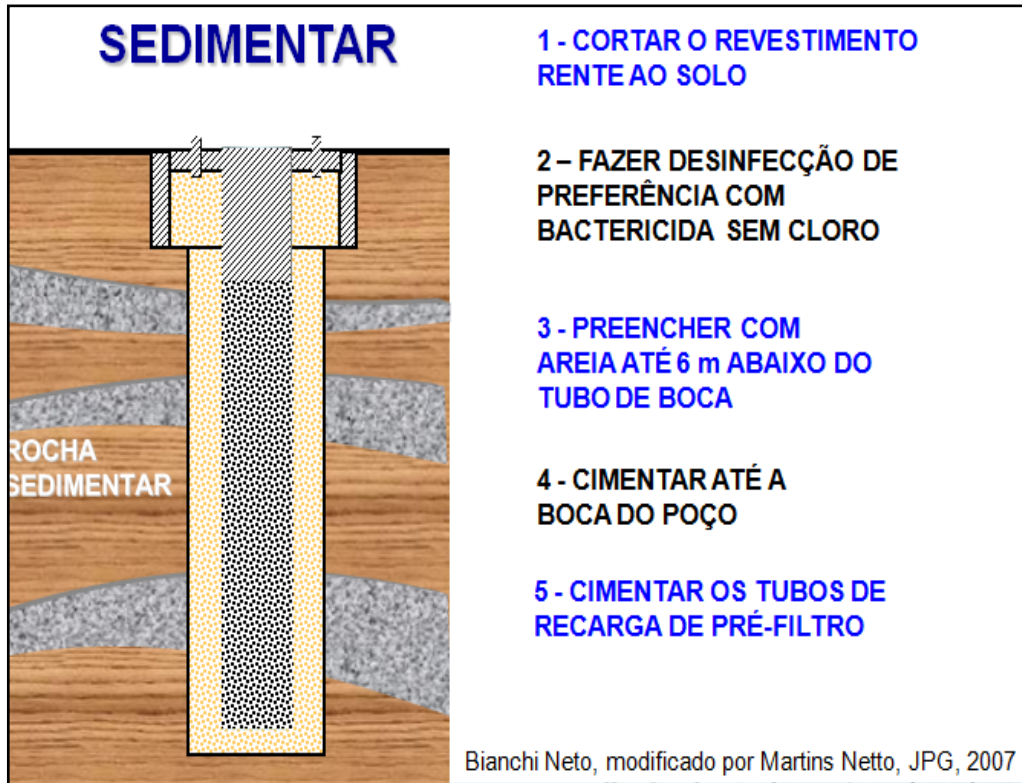
Os procedimentos básicos para tamponamento de poços, em condições variáveis, em função dos aquíferos explorados, estão resumidos nas Figuras 4.34 a 4.37.

Figura 4.34 - Procedimentos para Tamponamento de Poços de Sedimento

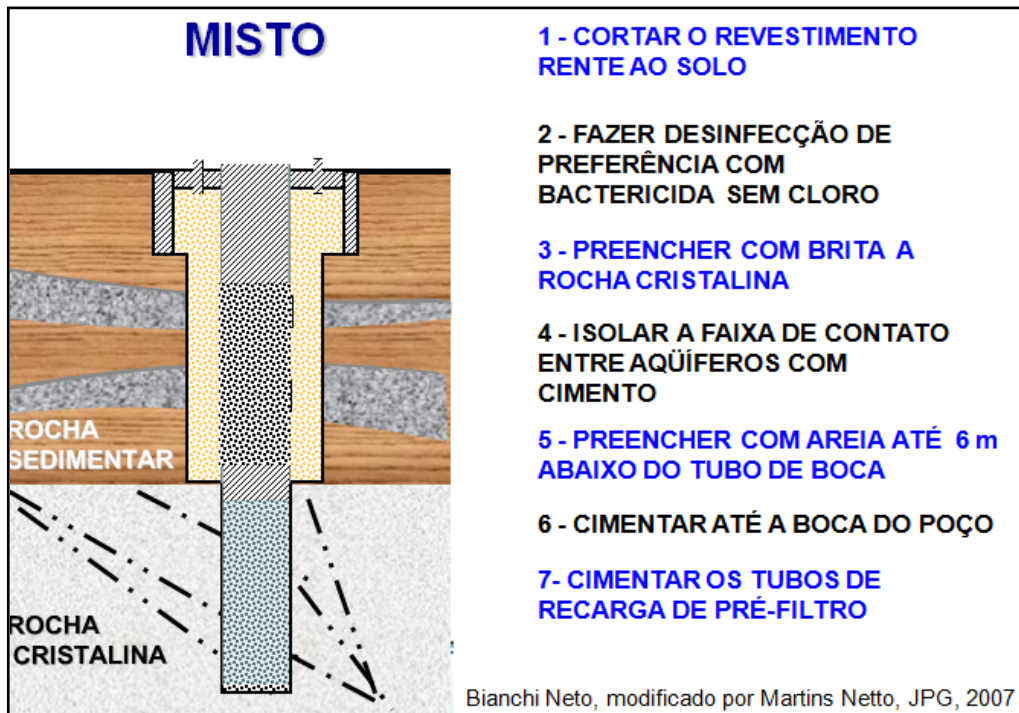
Figura 4.36 - Procedimentos para Tamponamento de Poços Mistos (Sedimento e Rocha)

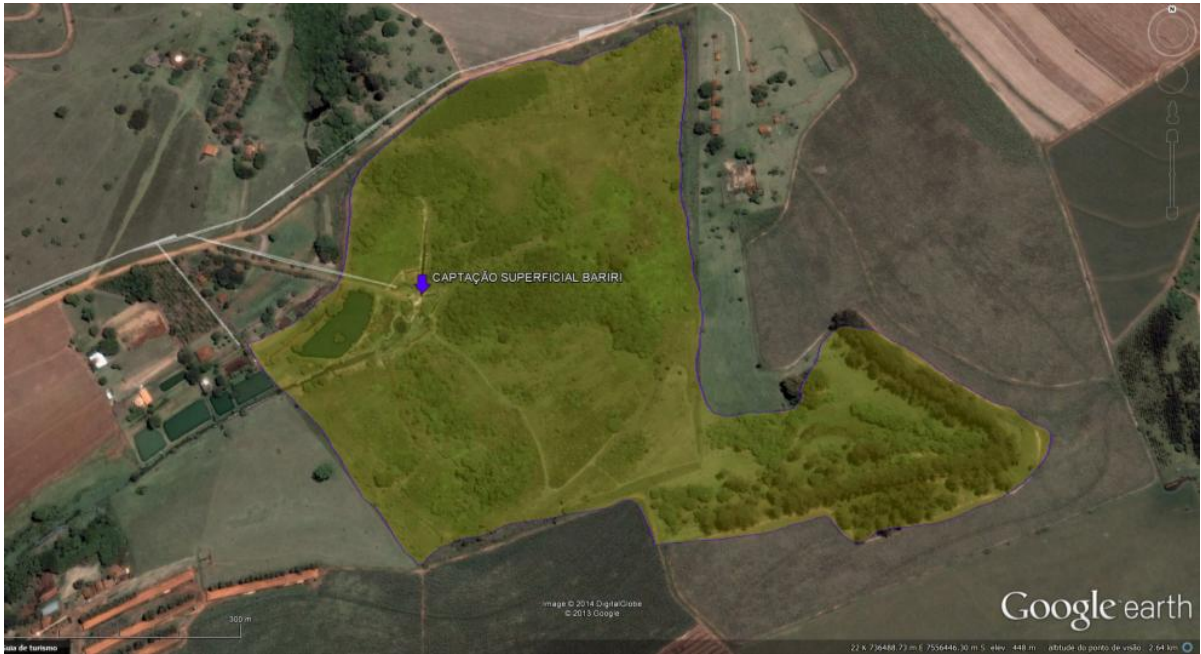
Figura 5.15 -Área de distribuição das nascentes que contribuem para formação do Córrego da Lagoa (manancial São Luiz)

A área de nascentes apresentada na figura a seguir possui cerca de 37,0 ha e apresenta tanto locais de vegetação preservada como locais desmatados, suscetíveis a erosões e contaminação do solo.

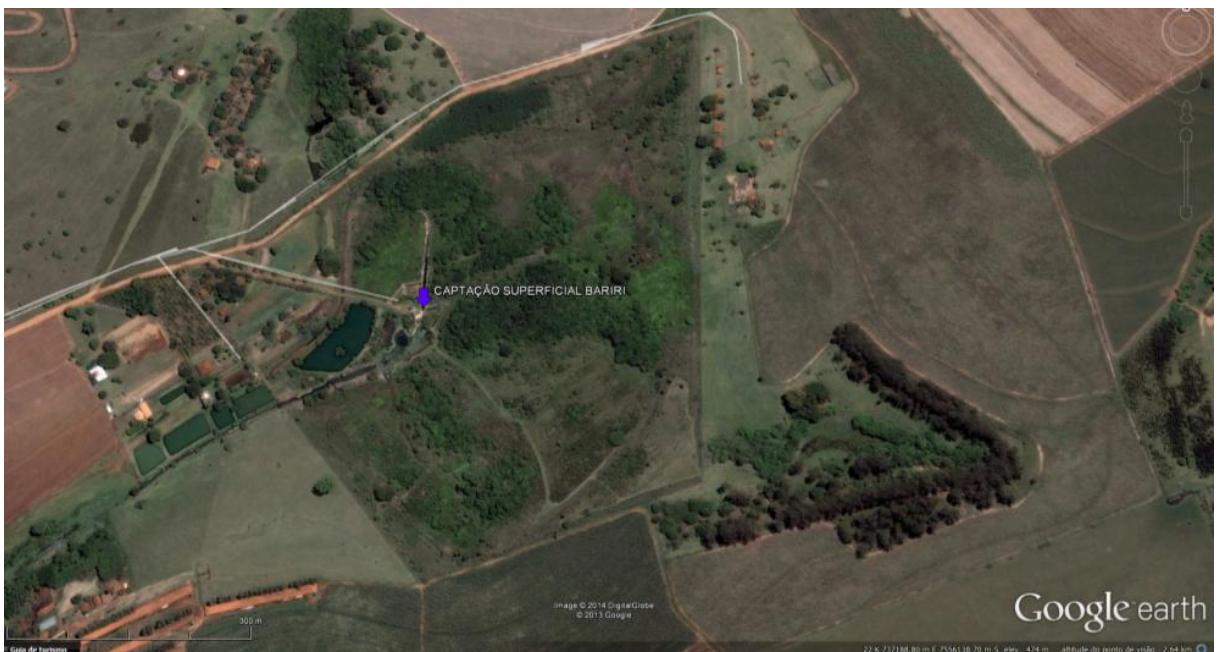
Figura 5.16 - Vegetação e áreas descampadas existentes no entorno das nascentes do manancial São Luiz

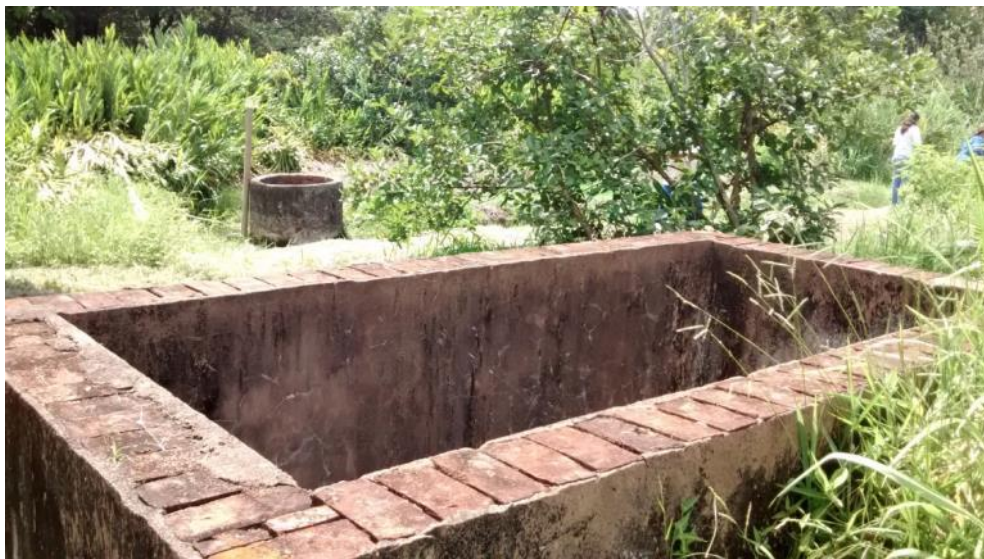
Figura 5.19 - Caixas de captação de água em que chegam as tubulações vindas das nascentes

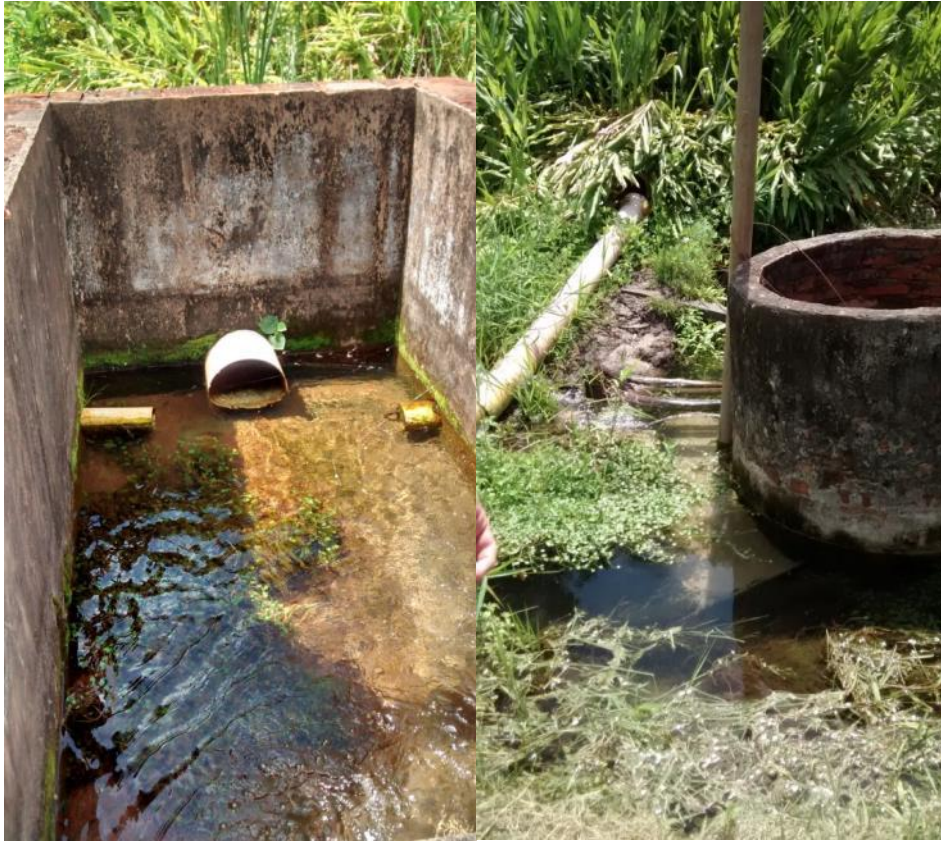
Figura 5.20 - Detalhes das tubulações que chegam às caixas de captação

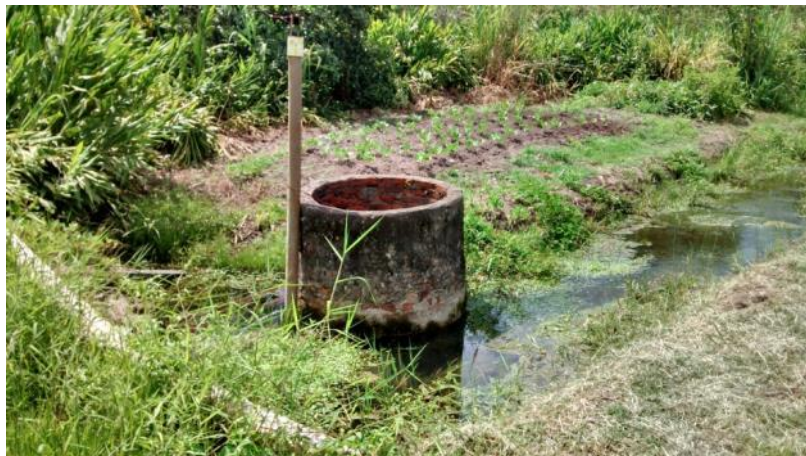
Figura 5.21 - Início do canal principal de encaminhamento da água ao poço de sucção (EEAB)

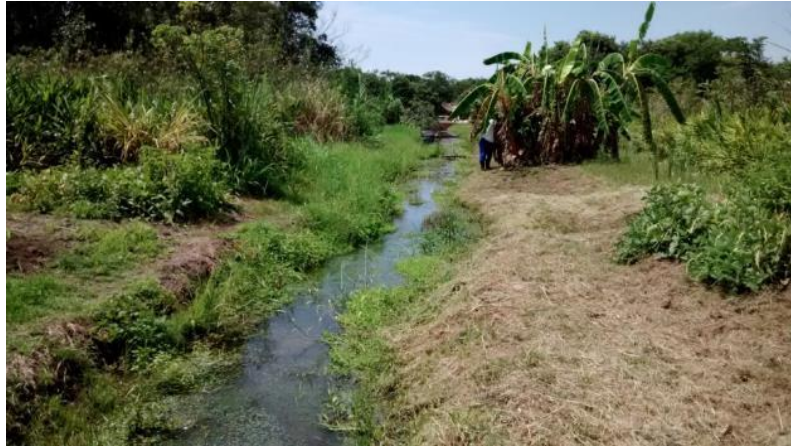
Figura 5.22 - Canal principal de encaminhamento da água ao poço de sucção (EEAB)

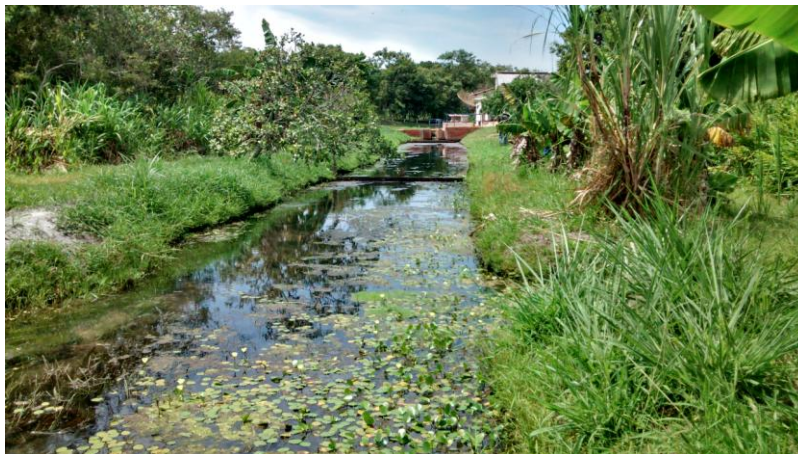
Figura 5.23 - crescimento de vegetação aquática no canal principal de encaminhamento da água ao poço de sucção

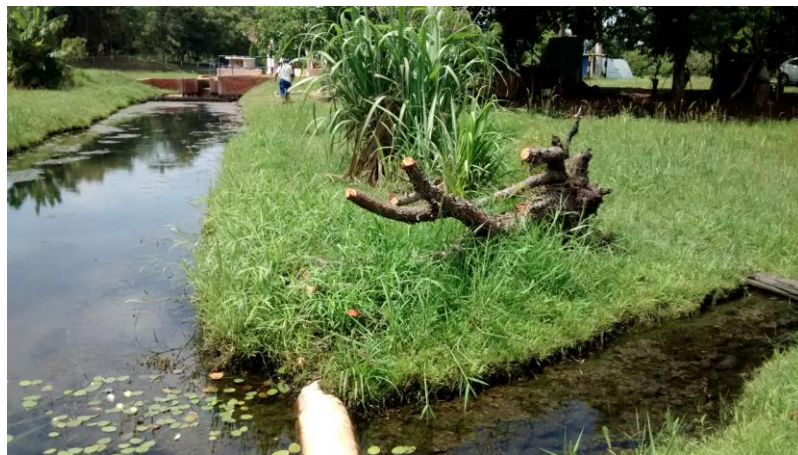
Figura 5.24 - Encontro do canal principal com um canal secundário vindo de outro ponto de nascentes

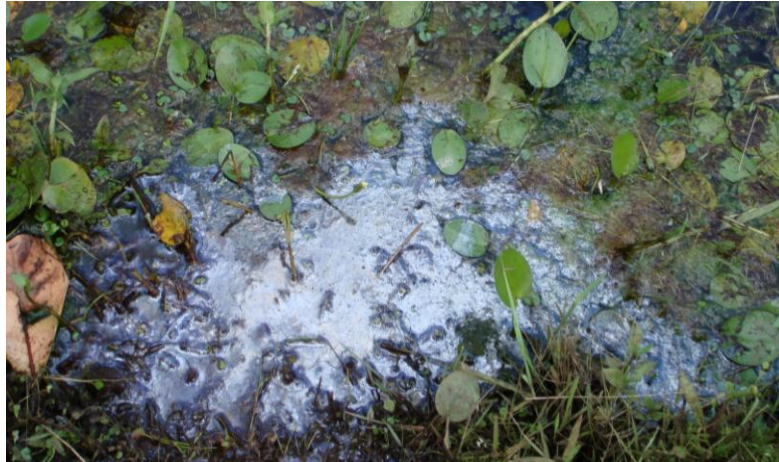
Figura 5.25 – Mancha na superfície da água, indicando possível contaminação

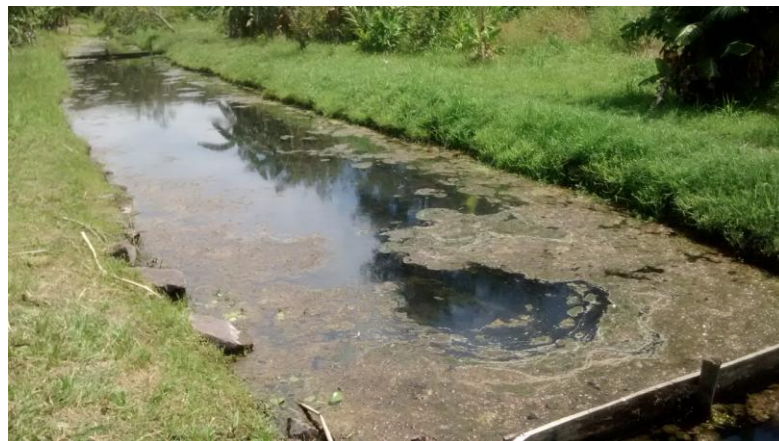
Figura 5.26 - Acúmulo de matéria orgânica devido ao florescimento e decomposição de algas no final do canal principal

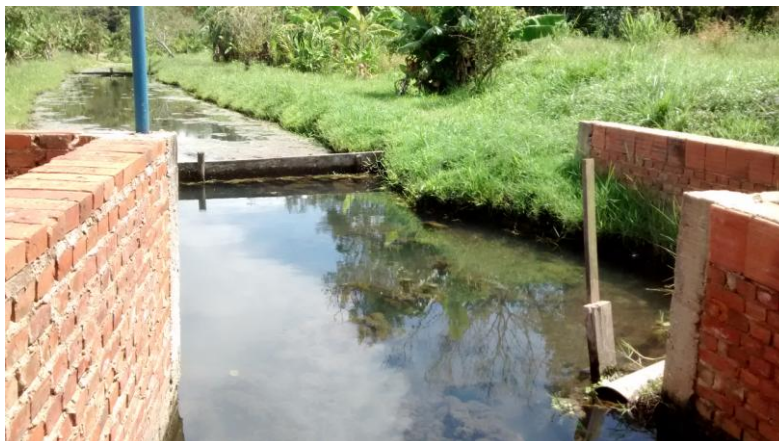
Figura 5.27 - Chegada do canal principal no poço de sucção (EEAB).

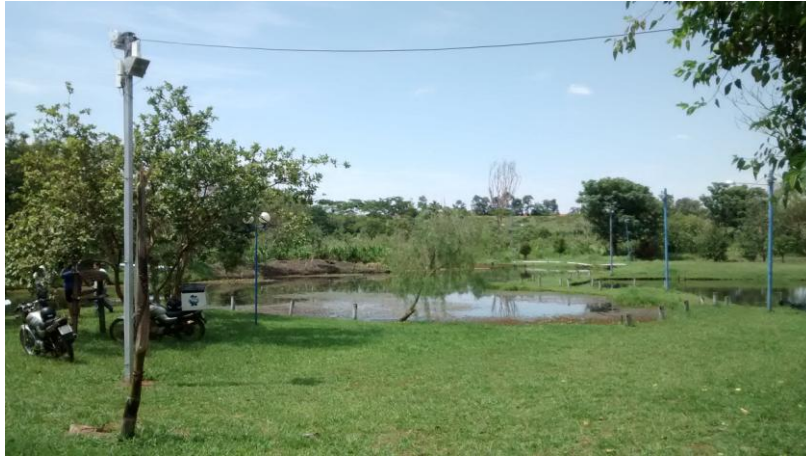
Figura 5.28 - Vista das lagoas de armazenamento de água

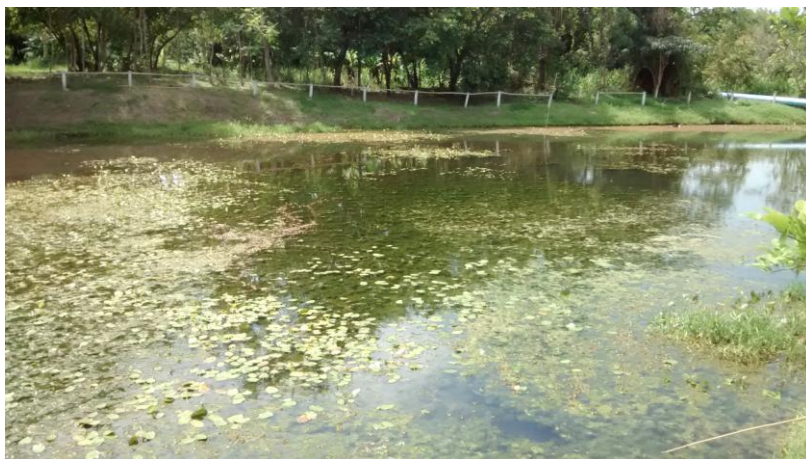
Figura 5.29 - Vista de uma das lagoas com florescimento de algas e crescimento de vegetação aquática

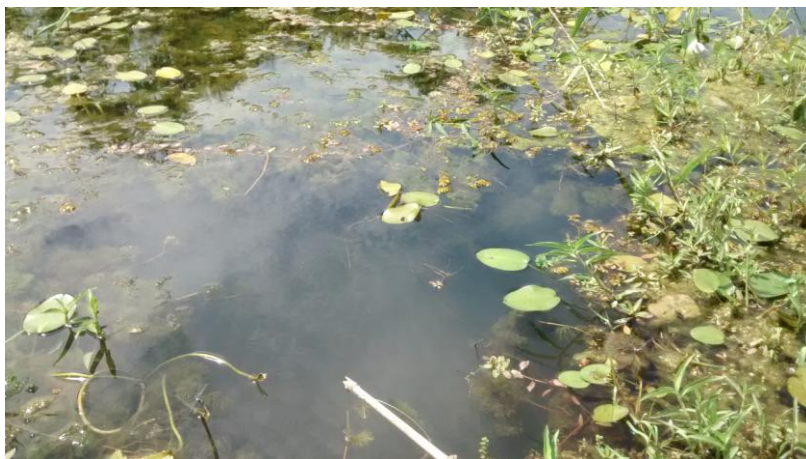
Figura 5.30 - Detalhe da vegetação no interior da lagoa

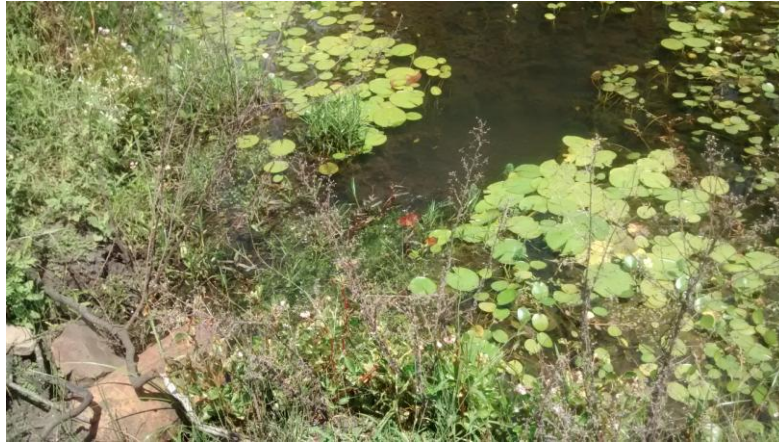
Figura 5.31 - Crescimento da vegetação em outra lagoa do sistema

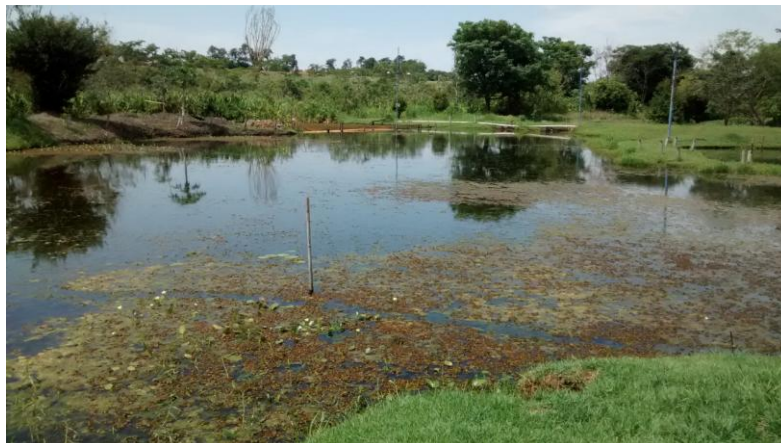
Figura 5.32 - Vista geral das lagoas localizadas no entorno da EEAB

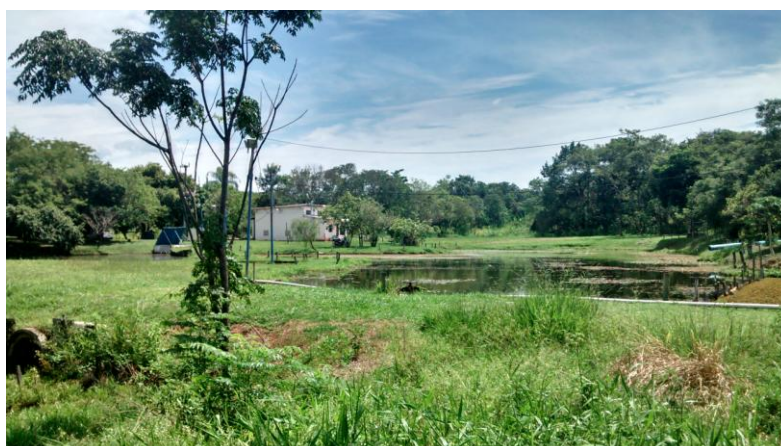
Figura 5.33 - EEAB (ao fundo) e lagoas em ponto final de extravasamento da água excedente (que não é encaminhada ao sistema de tratamento)

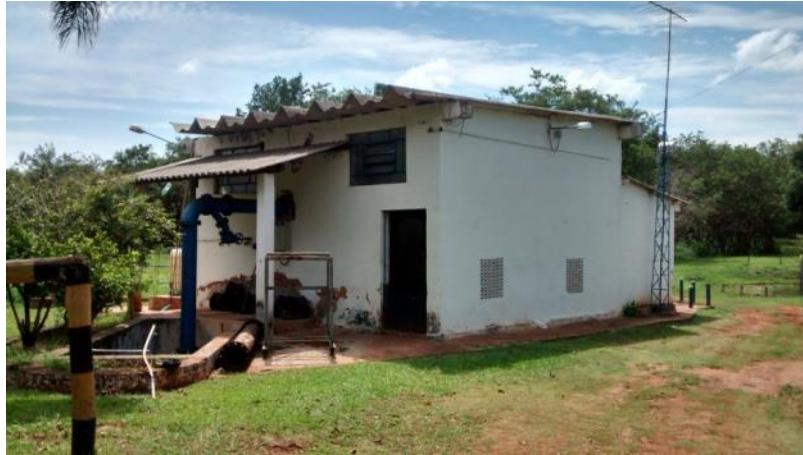
Figura 5.34 - EEAB

O bombeamento da água bruta é feito por sistema com 3 bombas centrífugas, duas em funcionamento e uma reserva, que possuem capacidade máxima de adução em torno de 100,0L/s, sendo que toda a vazão captada é encaminhada à ETA para tratamento.

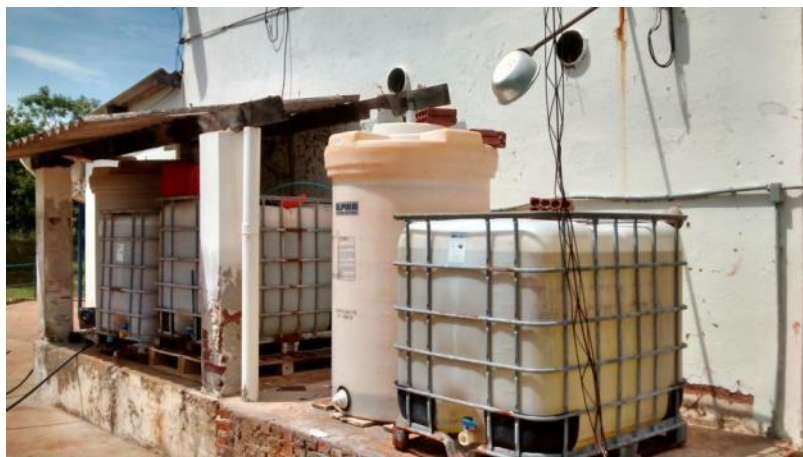
Figura 5.35 - Tanques de produtos químicos dosados na captação

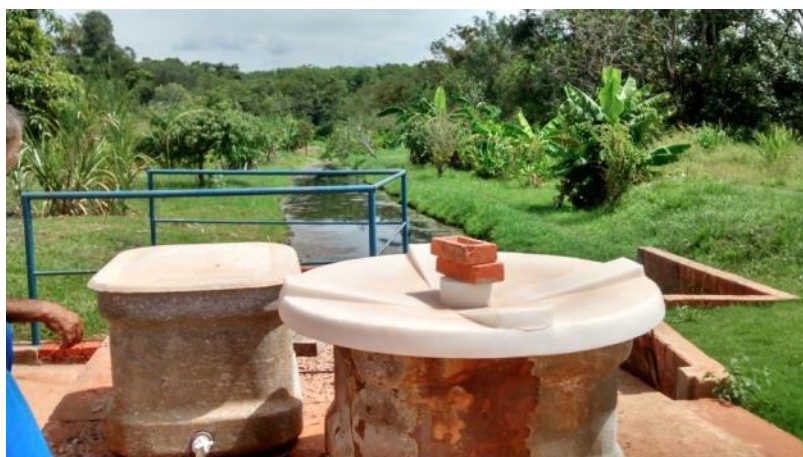
Figura 5.36 - Locais de dosagem de produtos químicos na captação

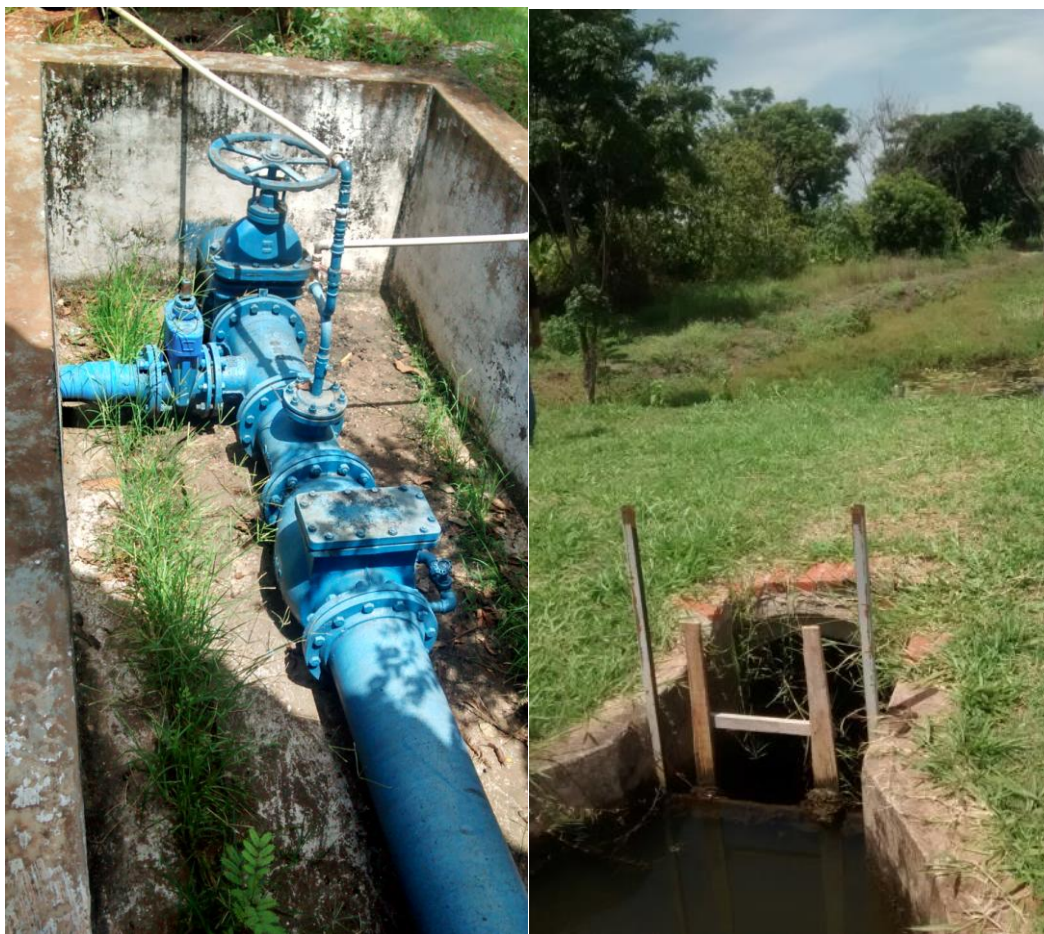
Figura 5.38 - Tubulação de início da adutora de água bruta até o sistema de tratamento e vertedor de saída da água excedente que não é encaminhada à ETA
