SERVIÇO DE ÁGUA E ESGOTO DO MUNICÍPIO DE BARIRI

PLANO DIRETOR DE ÁGUA DO MUNICÍPIO DE BARIRI/SP

RELATÓRIO 01

Características gerais da comunidade e descrição do sistema de abastecimento de água existente

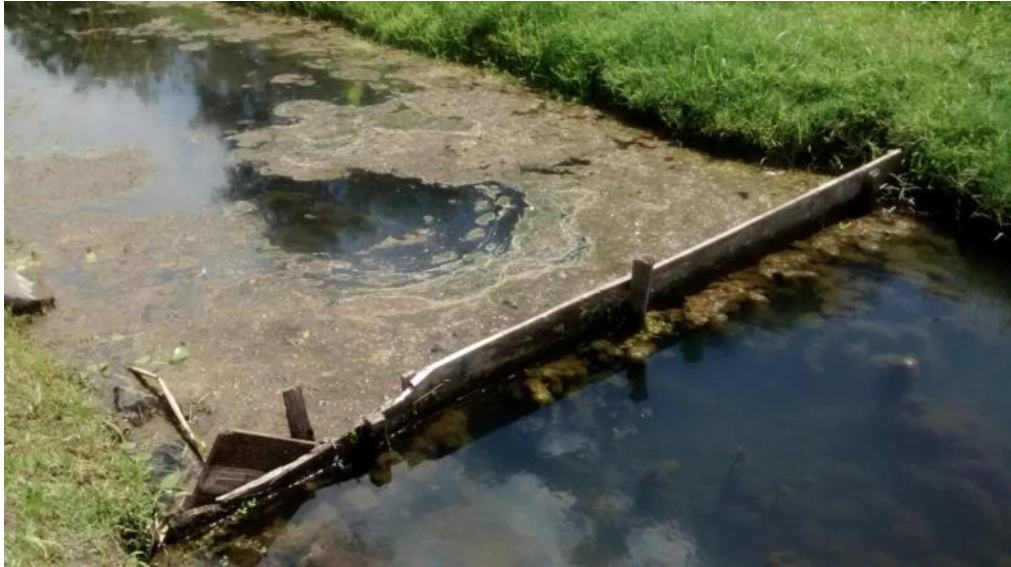
Conforme foi observado nas vistorias técnicas (Figuras 5.40 e 5.42), existem situações de exposição da água do manancial a pontos de contaminação por lixiviação de materiais dispostos no solo, por deterioração das algas presentes na água parada, pela degradação das plantas aquáticas no interior dos lagos, e de folhas e animais mortos levados para o interior do canal durante as chuvas, além da configuração favorável à ocorrência do fenômeno de eutrofização.

Figura 5.40 -Ponto de degradação da água captada junto a um barramento executado para evitar a chegada de galhos, folhas e materiais grosseiros no sistema de bombeamento

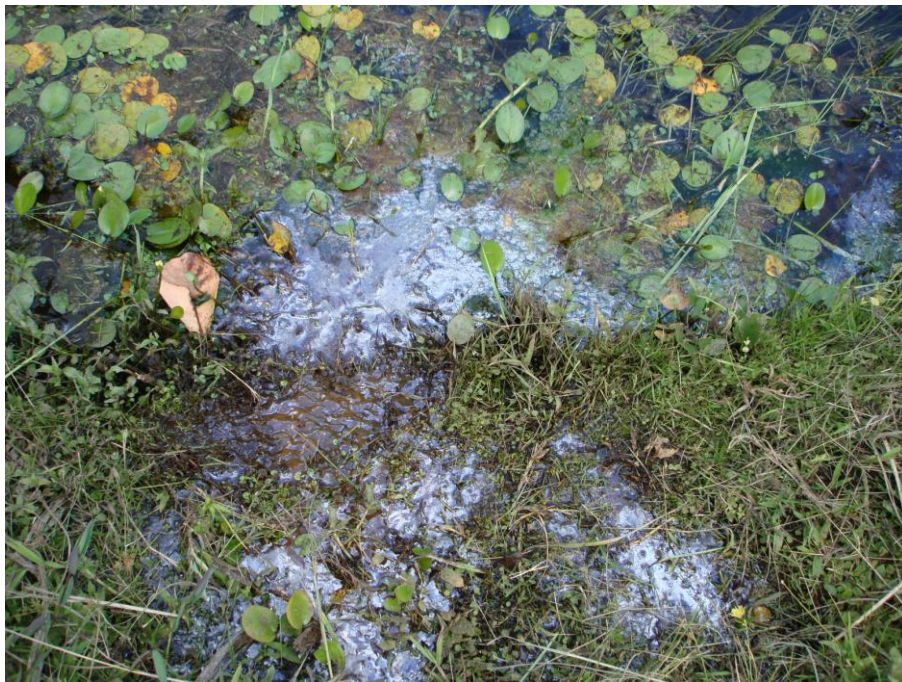
Figura 5.41 - Contaminação por material oleoso

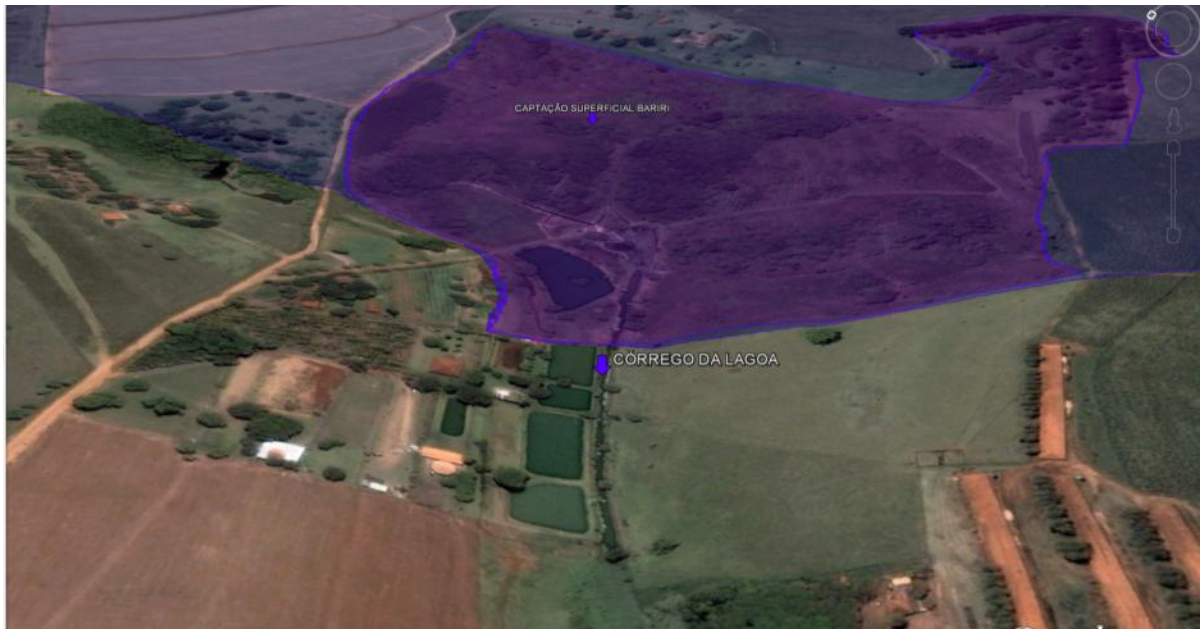
Figura 5.44 - Leito do córrego após passagem pelo sistema de captação

As Figuras 5.43 e 5.44 apresentam a configuração geral da área da bacia do Córrego da Lagoa e do manancial de captação.

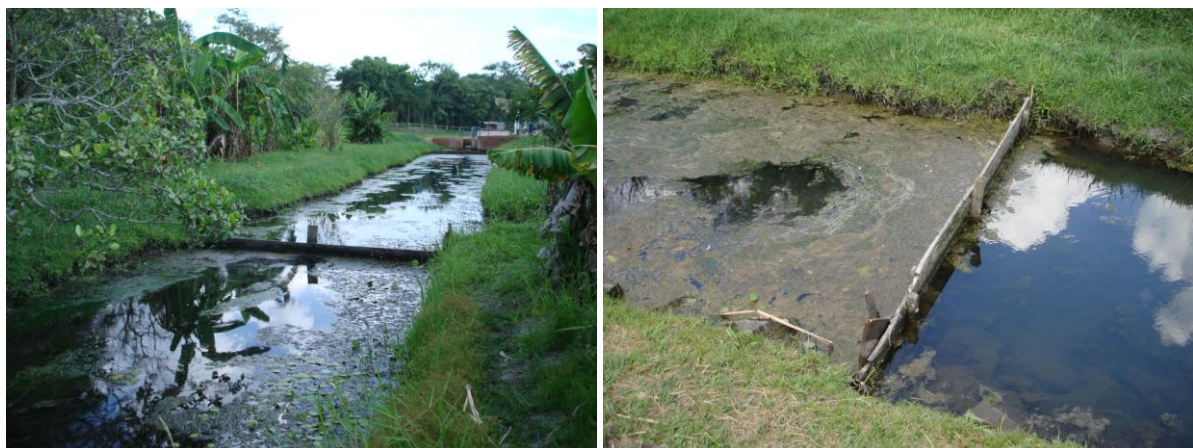
Figura 6.1 - Canal de chegada de água bruta no poço de sucção (Fonte: arquivo Hidrosan, Janeiro de 2014)

Conforme já mencionado no item 5, a chegada de água no poço de sucção se dá através de um canal (Figura 6.1), o qual foi parcialmente barrado por uma estrutura de madeira, a fim de reter folhas e material suspenso visando preservação dos conjuntos moto-bomba. Porém, tal estrutura está promovendo o acúmulo de muita sujeira e matéria orgânica na superfície, formando uma espuma no canal. Além da presença de espuma, há muita vegetação e lodo no fundo do canal, indicando necessidade de manutenção e limpeza periódicas.

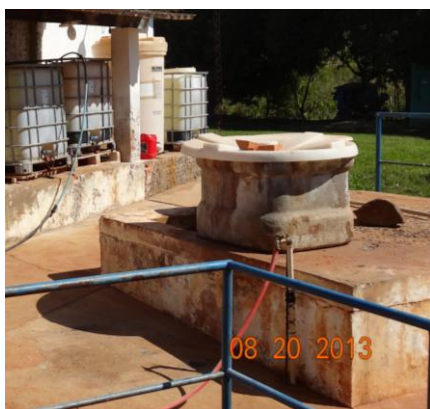
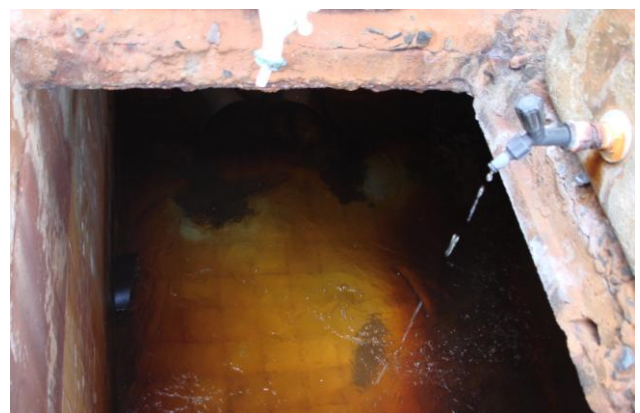
Figura 6.2 - Tanques de hipoclorito de sódio - Pré-cloração da água bruta na captação (Fonte: arquivo Hidrosan, 2013 e 2014)

A EEAB é composta por um poço de sucção e uma casa de bombas. No poço de sucção é efetuada a aplicação de hipoclorito de sódio, através de um tanque localizado acima do poço de sucção e provido de torneira, que fica parcialmente aberta e promove o gotejamento deste produto, conforme fotos apresentadas na Figura 6.2. Observa-se que o sistema de aplicação é precário e que não existe um controle da dosagem, uma vez que esta varia de acordo com o nível de hipoclorito no tanque.

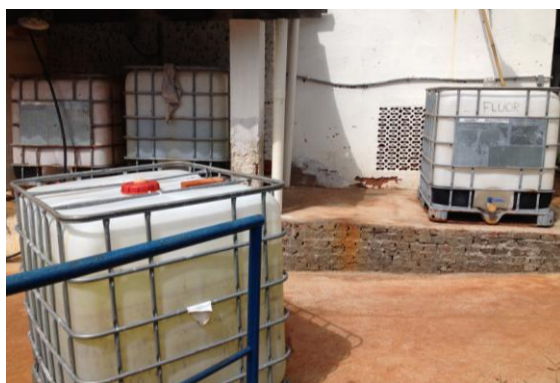
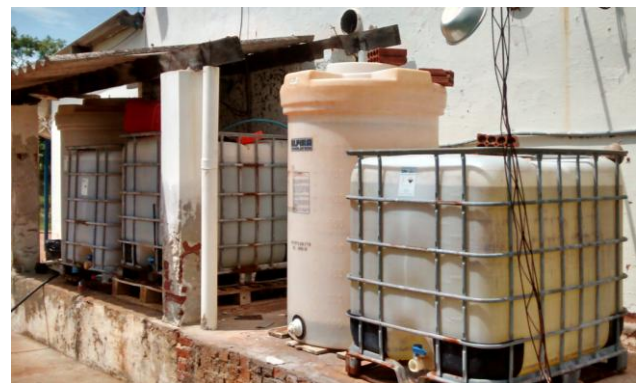
Figura 6.3 - Armazenamento de produtos químicos (Fonte: arquivo Hidrosan, 2013 e 2014)

Além disso, o armazenamento de hipoclorito é feito na parte exterior da casa de bombas e em parte dos reservatórios não há proteção alguma, como pode ser visto na Figura 6.3.

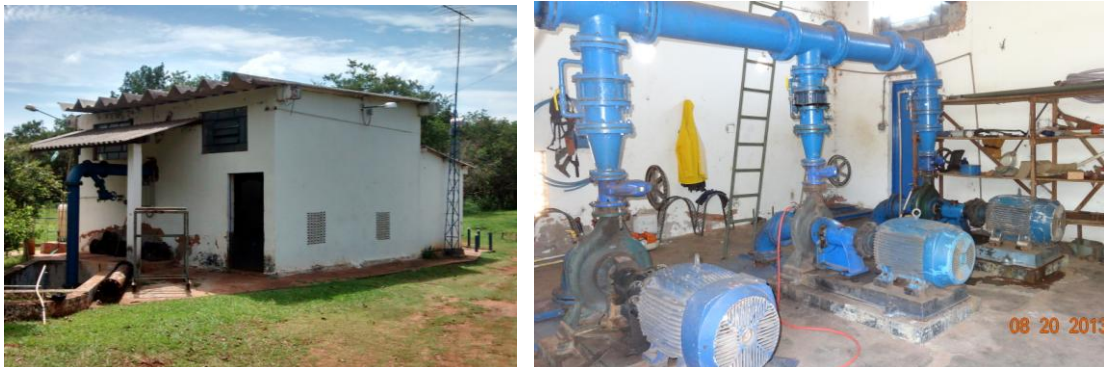
Figura 6.4 - Casa de bombas na captação de água bruta do manancial São Luiz (Fonte: arquivo Hidrosan, 2013)

A casa de bombas (Figura 6.4), que abriga os três conjuntos moto-bomba da EEAB, também necessita de adequações, uma vez que parte do telhado foi removida junto à parede, o que permite a entrada de água quando chove, e existe um buraco na parede no ponto de saída da adutora. Não foram disponibilizados ou não existem informações acerca do projeto da adutora, no entanto,

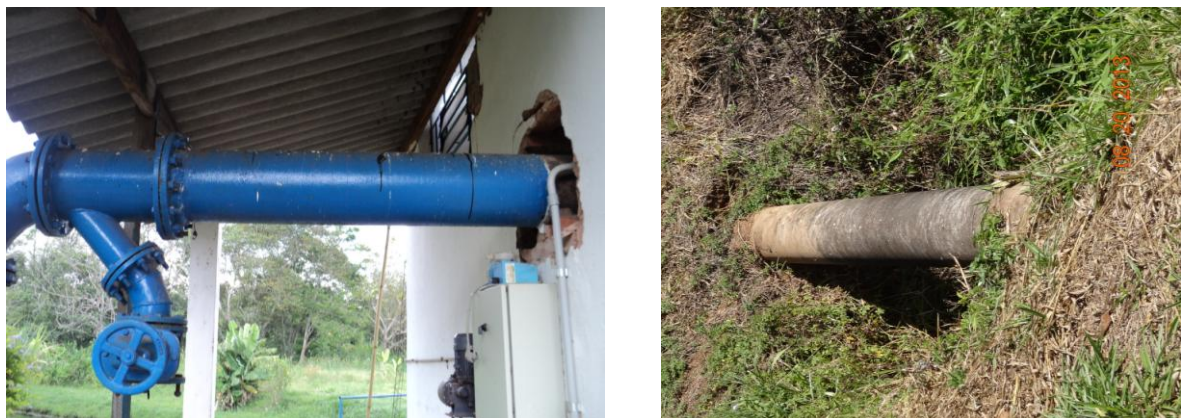
Figura 6.5 - Adutora de água bruta do manancial São Luiz (Fonte: arquivo Hidrosan, Agosto de 2013)

verificou-se em levantamento que esta é composta por tubulação e acessórios de 250mm de diâmetro, sendo o trecho inicial de ferro, uma parte de amianto e outra de ferro fundido (fotos da Figura 6.5).

Trecho ferro fundido na saída da casa de bombas

Trecho de cimento amianto

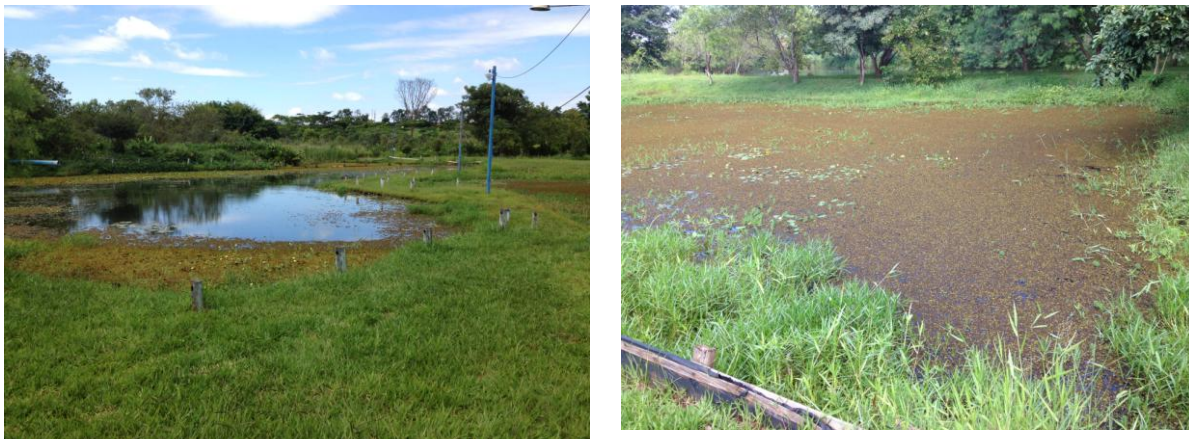
Figura 6.6 - Fotos das lagoas de água bruta (Fonte: arquivo Hidrosan, Fevereiro de 2013)

As lagoas permaneceram sem manutenção durante vários anos, o que proporcionou o crescimento de algas e permitiu o acúmulo de plantas aquáticas, que acabam por atrair insetos, e de matéria orgânica em decomposição, conforme mostrado nas fotografias da Figura 6.6, tiradas em fevereiro de 2013. Apesar de ter ocorrido uma limpeza recentemente, observou-se novamente o acúmulo de vegetação sobre as lagoas, em visita realizada em Janeiro de 2014 (Figura 6.7).

As condições das lagoas comprometem a qualidade da água e, nas ocasiões de utilização da água reservada, podem promover risco à saúde pública, uma vez que a reação da matéria orgânica dissolvida com o cloro pode produzir compostos orgânicos halogenados potencialmente carcinogênicos, e algumas cepas de algas, em especial as do grupo cianofíceas ou cianobactérias, podem produzir toxinas altamente potentes (hepatoxinas e neurotoxinas).

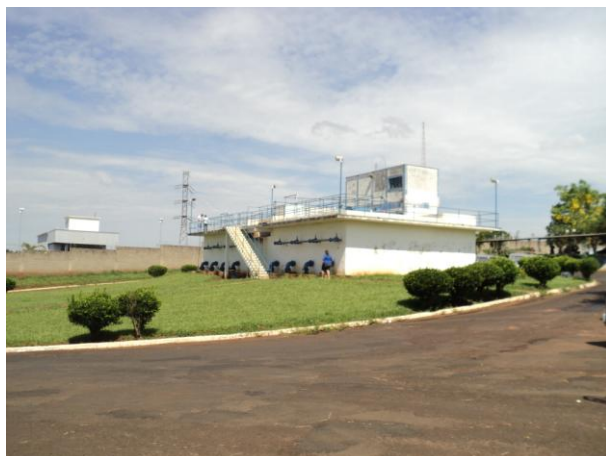
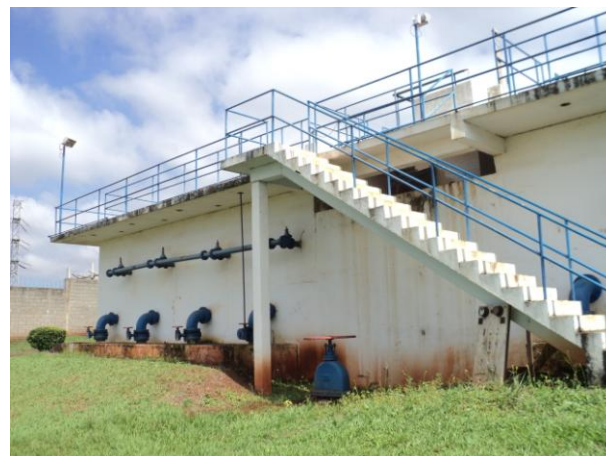
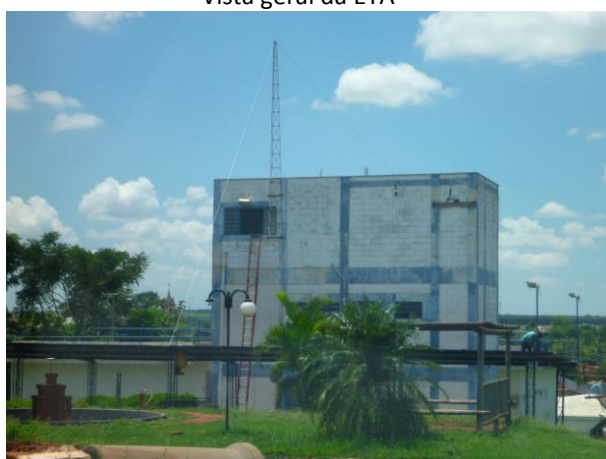
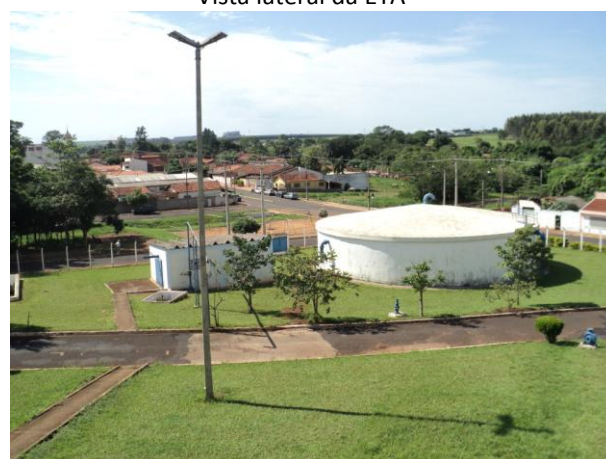
Figura 6.8 - Vista geral da ETA (Fonte: arquivo Hidrosan, 2013)

Vista geral da ETA

Vista lateral da ETA

Instalação dos laboratório e casa de química

Reservatório existente na ETA (R01)

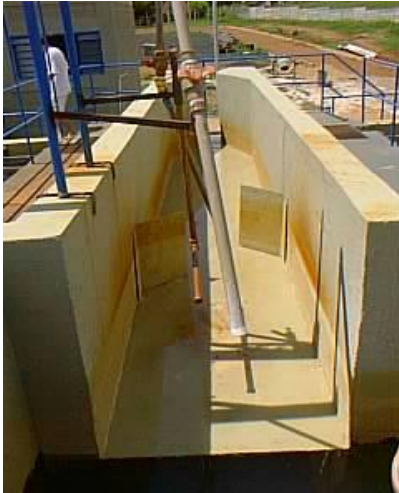
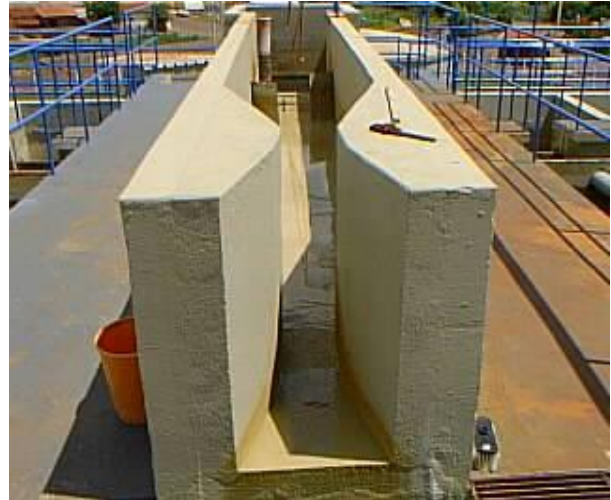
Figura 6.9 - Vertedor Parshall da ETA fora de operação (Fonte: arquivo Hidrosan, 2001)

A mistura rápida ocorre na calha Parshall, cuja garganta tem largura nominal igual a 22,5 cm. Nos primeiros anos de operação, as aplicações da alcalinizante (cal) e de coagulante (cloreto férrico) eram feitas à montante da garganta da calha (fotos da Figura 6.9). No entanto, segundo informações do SAEMBA, faz anos que foram paradas as aplicações desses produtos químicos na ETA de Bariri, contribuindo para produção de água com qualidade em desacordo com o padrão de potabilidade (Portaria 2914/2011), uma vez que a coagulação química é etapa primordial para que ETAs de ciclo completo produzam água potável. A Figura 6.10 mostra a calha Parshall em funcionamento, em agosto de 2013.

Locais de aplicação de produtos químicos –
Antes do vertedor Parshall

Vertedor Parshall – Saída do vertedor Parshall

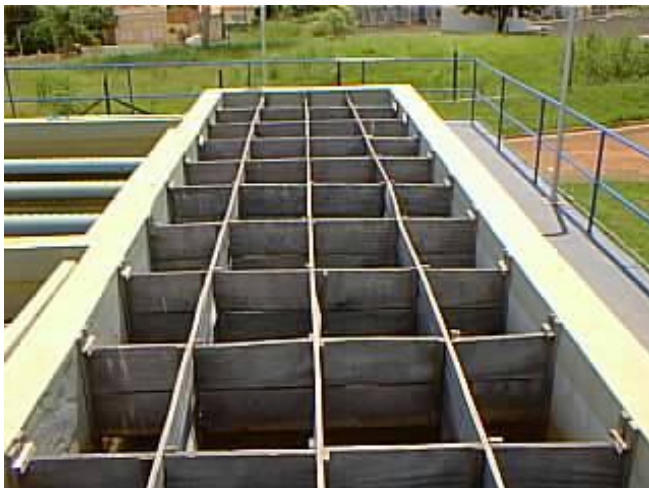
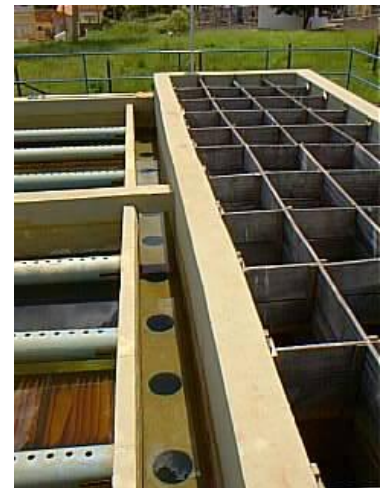
Figura 6.11 - Unidades de floculação da ETA fora de operação (Fonte: arquivo Hidrosan, 2001)

O sistema segue com floculação hidráulica, do tipo de chicanas com escoamento vertical. Há dois módulos de floculação, cada um com onze canais. Para a vazão máxima de 100 L/s, o tempo total de floculação é de 29 minutos. As dimensões básicas da unidade de floculação são as seguintes:

comprimento total de 9,05 m; largura total de 2,30 m; profundidade útil com aproximadamente 4,20 m. A Figura 6.11 apresenta fotos da unidade de floculação, tiradas em 2001, quando o sistema ainda se encontrava bem conservado.

Unidade de floculação hidráulica em canais com chicanas

Canal de interligação da unidade de floculação com os decantadores

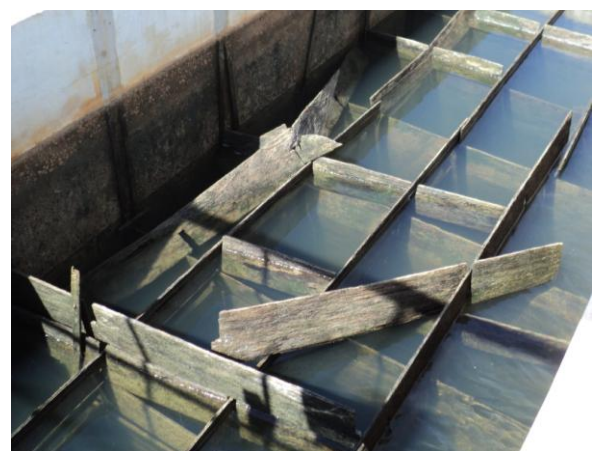
Figura 6.12 - Unidade de floculação da ETA em funcionamento (Fonte: arquivo Hidrosan, 2013)

Atualmente, as unidades de floculação se encontram em péssimo estado de conservação. Durante as visitas técnicas realizadas pela Hidrosan em 2013 e 2014, identificou-se a retirada da parte superior das chicanas de madeira, devido ao mau estado, além disso, a estrutura que ainda permaneceu também se encontra desgastada e mal encaixada, como pode ser visto na Figura 6.12.

Mau estado de conservação das madeiras

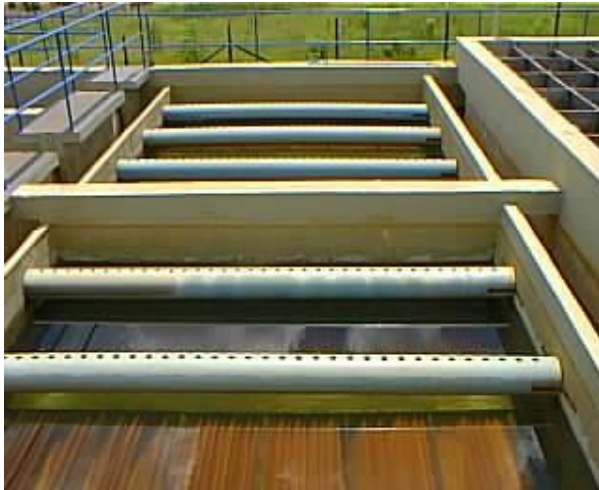
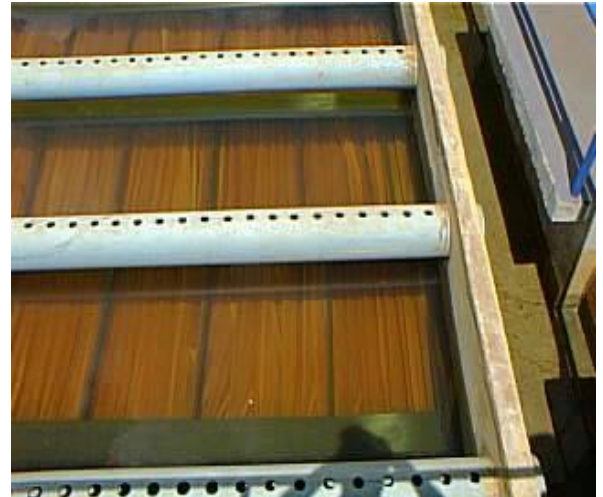
Figura 6.13 - Decantadores da ETA fora de operação (Fonte: arquivo Hidrosan, 2001)

O decantador é de alta taxa com lonas, conforme fotos da Figura 6.13, tiradas em 2001. Para a vazão de 100L/s, a taxa virtual de escoamento superficial é de $103 \text{ m}^3/\text{m}^2.\text{d}$. Durante a visita de 20/08/2013, foi observada grande quantidade de algas aderidas nas paredes e tubos de coleta de água e grande deterioração dos suportes e das lonas (Figura 6.14). Na visita mais recente, em 09/01/2014, os decantadores já estavam limpos, no entanto, não foi efetuado nenhuma adequação no suportes e nas lonas, que ainda se encontravam em parte quebrados ou rompidos, conforme a Figura 6.15.

2 decantadores em cada Módulo

Lâminas de Plástico Desalinhas

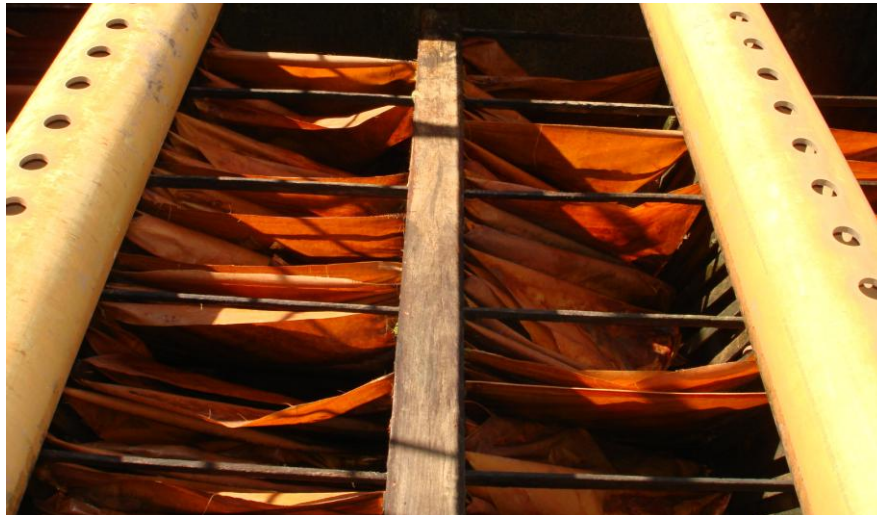
Figura 6.15 - Deterioração dos suportes e lonas do decantador (Fonte: arquivo Hidrosan, 2014)

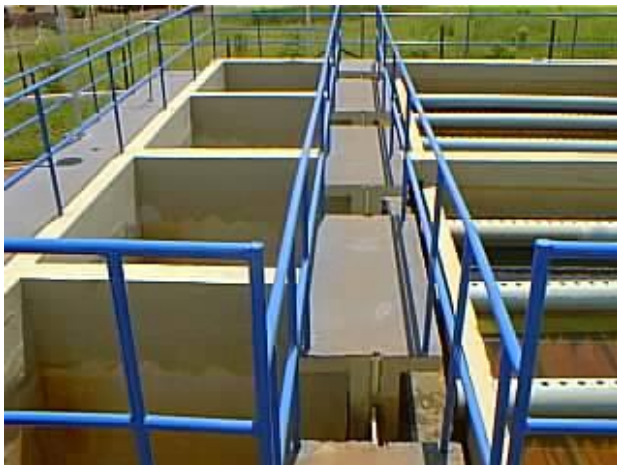
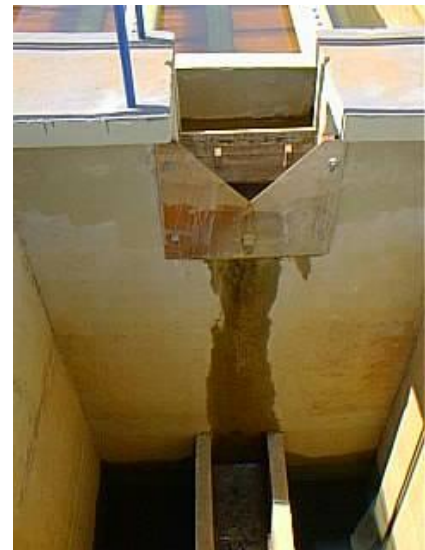
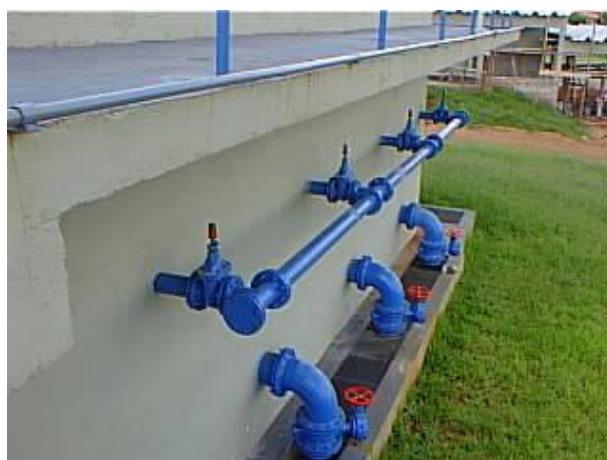
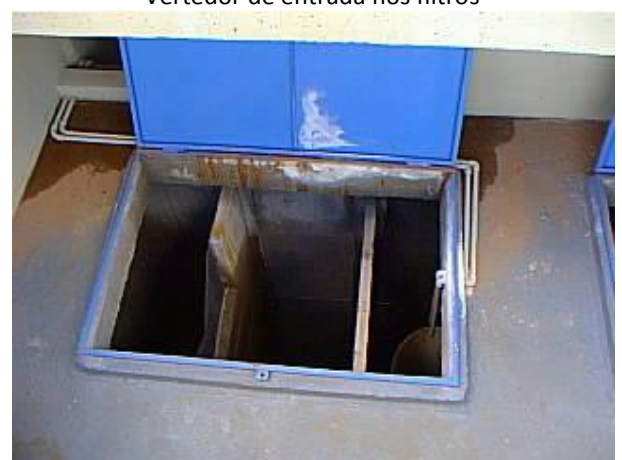
Figura 6.16 - Filtros (Fonte: arquivo Hidrosan, 2001)

A filtração é realizada de acordo com o sistema de distribuição equitativa de vazões. Há dois módulos de filtração, cada um composto por quatro filtros idênticos, conforme fotos da Figura 6.16, tiradas em 2001. Os filtros possuem área 2,10 x 2,00 m; o meio filtrante é constituído de areia (0,25 m) e antracito (0,40 m); o meio filtrante já foi trocado duas vezes desde o início de operação da ETA, sendo a última em 2011.

Na Figura 6.16 são apresentadas fotos das unidades de filtração e da câmara geral de água filtrada no início da operação da ETA e na Figura 6.17 são apresentadas fotos do atual estado de conservação.

Vista geral dos filtros e canal de alimentação

Vertedor de entrada nos filtros

Interligação das saídas dos filtros

Caixa geral de saída de água filtrada

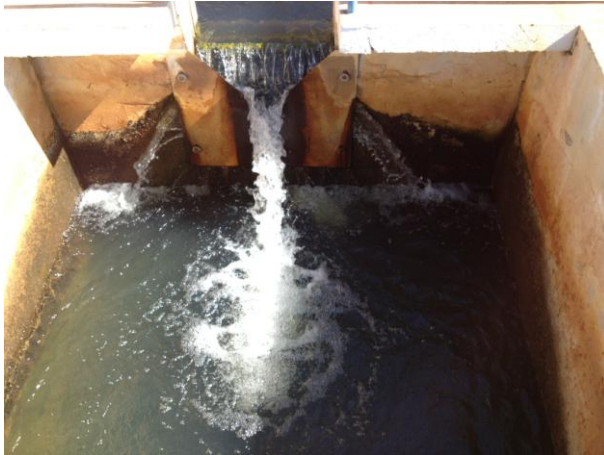
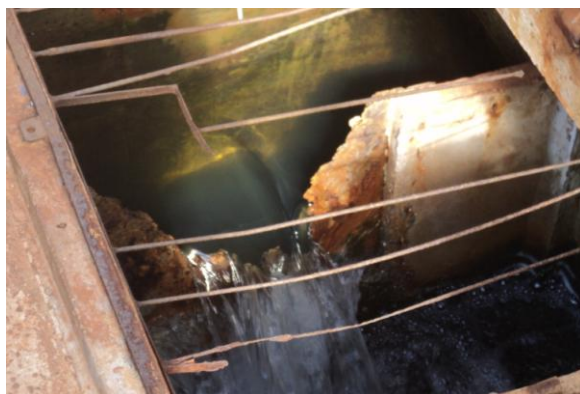
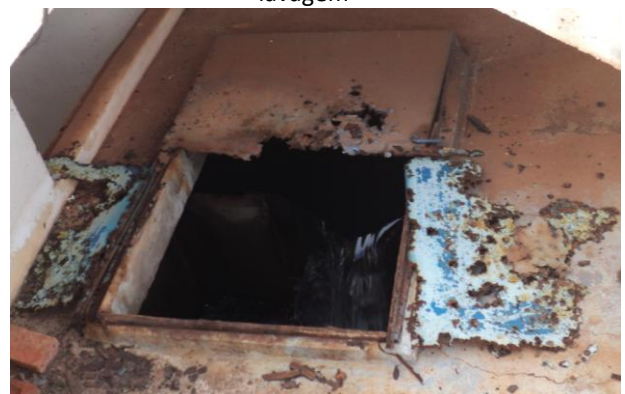
Figura 6.17 - Saída de água filtrada (Fonte: arquivo Hidrosan, 2013)

A conservação dos filtros também se encontra deficiente, com acúmulo de lodo nas paredes, vazamento nas válvulas de descarga de água de lavagem, vazamento nas comportas de isolamento, entre outros. Além disso, os vertedores de saída de água filtrada dos módulos e a tampa da câmara geral de água filtrada se encontram corroídos e há muita ferrugem.

Vertedor de entrada nos filtros

Vertedor de água filtrada de um módulo

Tampa da câmara geral de água filtrada

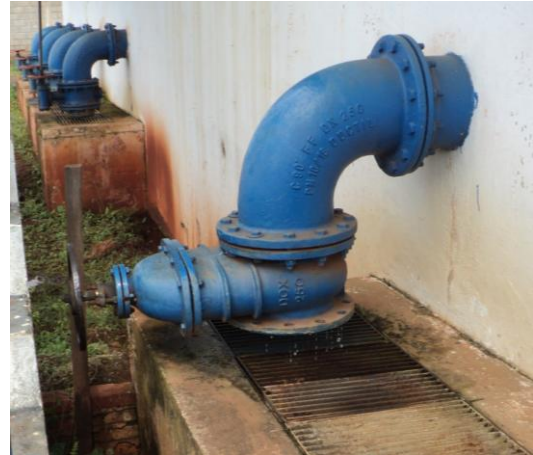
Vazamento na válvula de descarga de água de lavagem

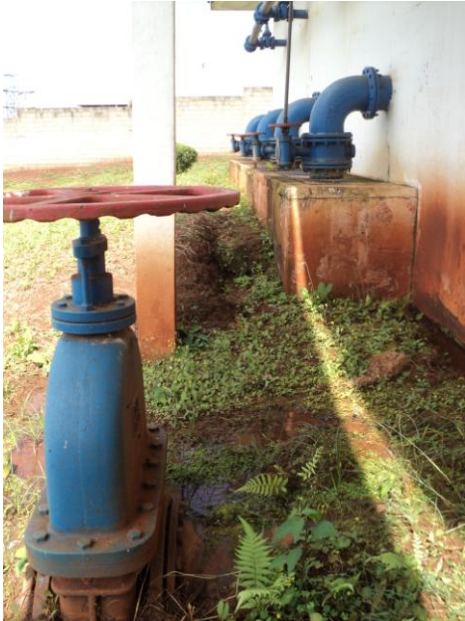
Vazamento entre a saída da câmara geral de água filtrada e válvula da tubulação de encaminhamento

Figura 6.18 - Vazamento na descarga de água de lavagem (Fonte: arquivo Hidrosan, 2013)

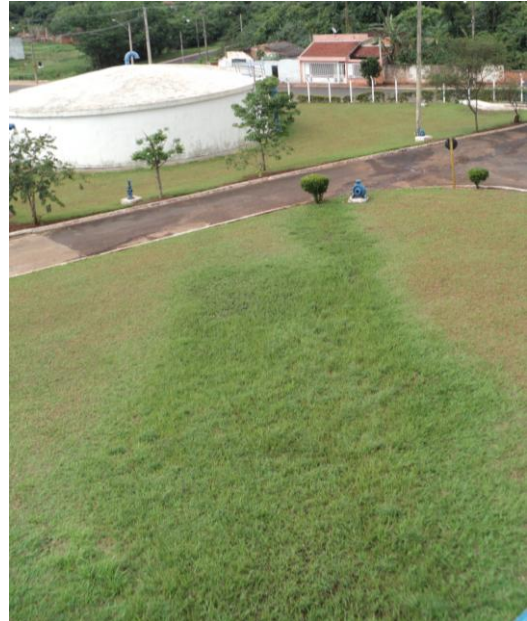
Caminho percorrido pela água proveniente do vazamento

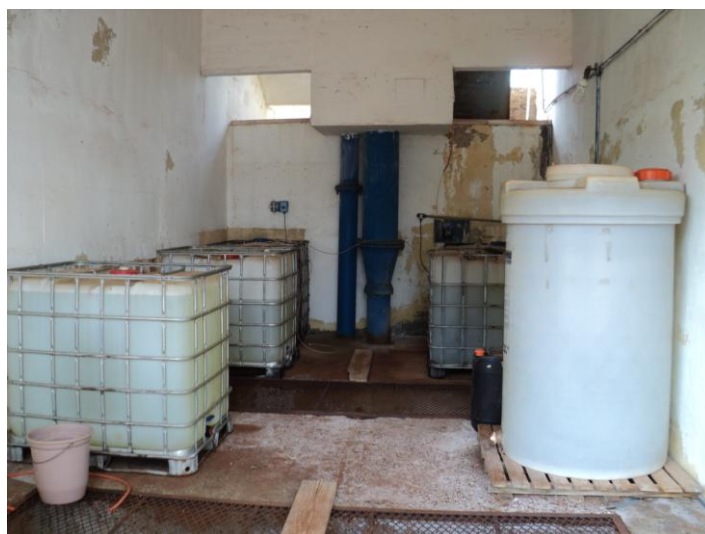
Figura 6.19 - Armazenamento de produtos químicos (Fonte: arquivo Hidrosan, 2013)

O armazenamento dos produtos químicos utilizados para desinfecção final e fluoração, hipoclorito de sódio e ácido fluossilícico, é efetuado de maneira improvisada e inadequada, entre os módulos de tratamento e abaixo da calha Parshall, conforme Figura 6.19.

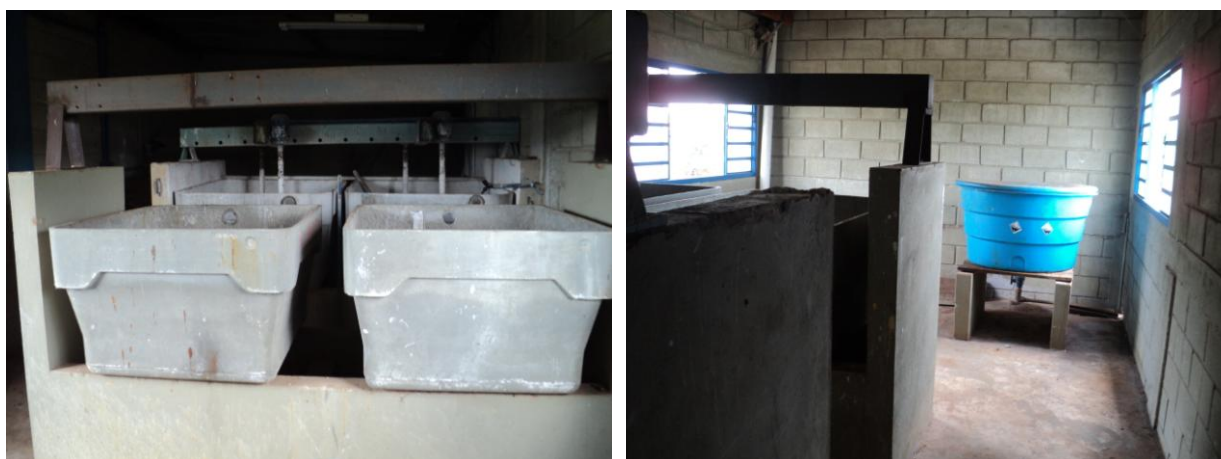
Figura 6.20 - Tanque desativados no pavimento superior - Casa de química (Fonte: arquivo Hidrosan, 2013)

A casa de química existente (Figura 6.20) está instalada no mesmo edifício do laboratório e encontra-se desativada. No início da operação, a dosagem dos produtos químicos era feita por

gravidade, desta forma, no pavimento superior, têm-se os tanques de preparo de suspensão de cal e de solução de cloreto férrico, ambos desativados, conforme as fotos da Figura 6.20.

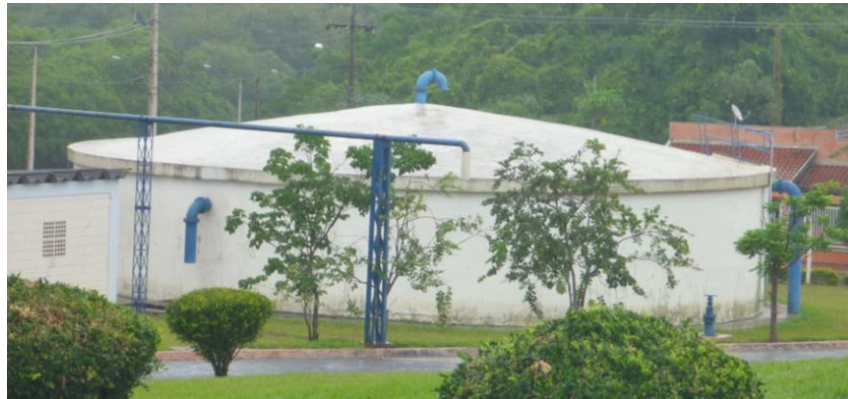
Figura 6.21 – Reservatório da ETA (Fonte: arquivo Hidrosan, 2013)

É localizado junto à Estação de Tratamento de água, na Avenida Antonio Galizia, 1001, Bairro Livramento. O Reservatório é semi-enterrado, construído em concreto e tem capacidade de armazenar 1000m³, conforme a Figura 6.21.

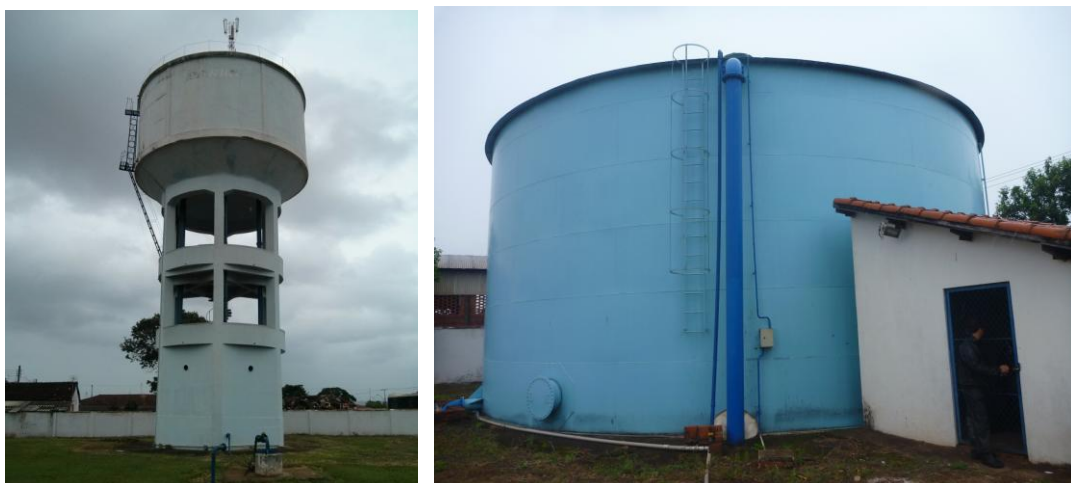
Figura 6.22 - Reservatório 2 e 3, respectivamente (Fonte: arquivo Hidrosan, 2013)

Há dois reservatórios construídos junto ao Poço Barracão da Prefeitura, localizados à Rua Paschoal Bollini, s/ nº - Jardim Alvorada. O Reservatório 2 é elevado, feito em concreto e possui capacidade para 400m³, o Reservatório 3 é do tipo apoiado, metálico e comporta até 1000m³, de modo que é alimentado pelo R02. As fotografias são mostradas na Figura 6.22.

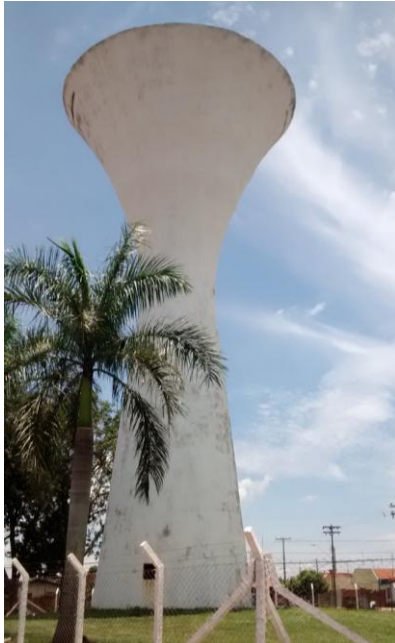
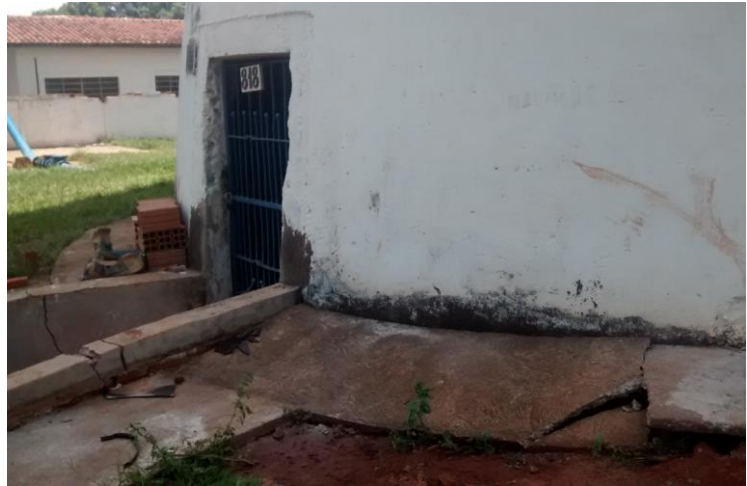
O reservatório 4 é referente ao maior poço de Bariri, sendo localizado na Rua Orlando Belluzzo, 818 - Bairro Santa Helena. É construído em concreto, com formato de tulipa e tem capacidade 400m³. Na visita realizada em Janeiro de 2014, foram identificadas rachaduras na base do reservatório, indicando possíveis vazamentos ou problemas estruturais (Figura 6.23).

Figura 6.23 - Reservatório Santa Helena (Fonte: arquivo Hidrosan, 2014)

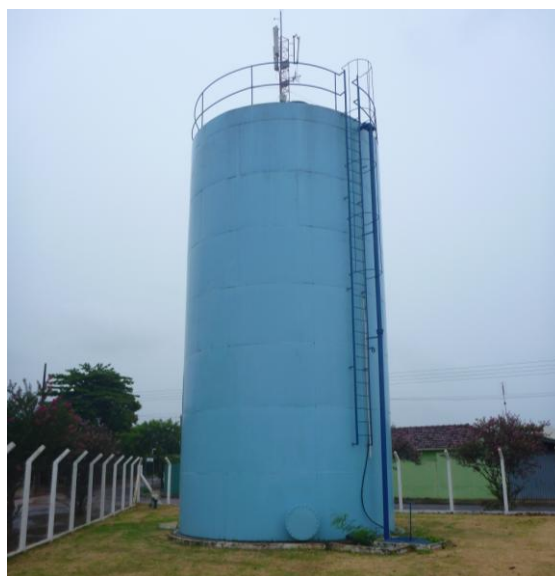
Figura 6.24 - Reservatório Umuarama (Fonte: arquivo Hidrosan, 2013)

O Reservatório Umuarama, mostrado na Figura 6.24 é localizado no Bairro José Bonifácio. Foi construído para receber a água do poço Tiro de Guerra, de modo que é constituído por material metálico, no formato circular apoiado, tem capacidade de armazenar até 300m³.

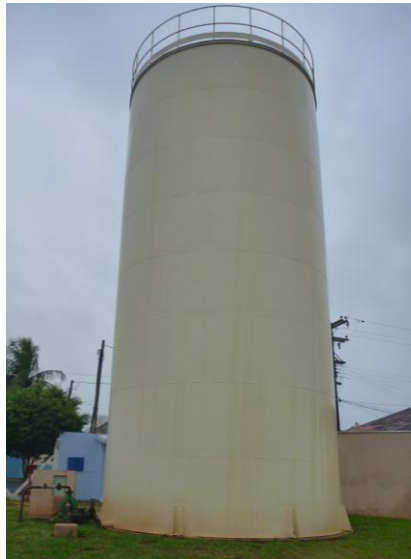
Figura 6.25 – Reservatório Jardim Maravilha/Ipês (Fonte: arquivo Hidrosan, 2013)

Este reservatório se encontra na Rua São Bernardo, sem número. É circular apoiado, metálico e tem capacidade para até 300m³, conforme mostrado na Figura 6.25.

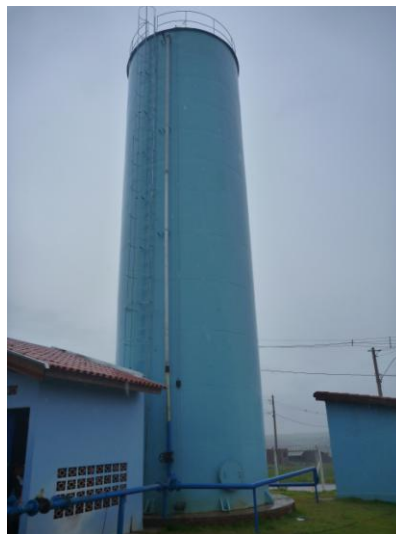
Figura 6.26 - Reservatório Maria Luiza II (Fonte: arquivo Hidrosan, 2013)

É localizado na Rua Salvador de Alice, 415. O Reservatório não está sendo utilizado, pois o poço abastece diretamente a rede. É do tipo metálico e possui 300m³ de capacidade de armazenamento. A Figura 6.26 apresenta uma foto do reservatório.

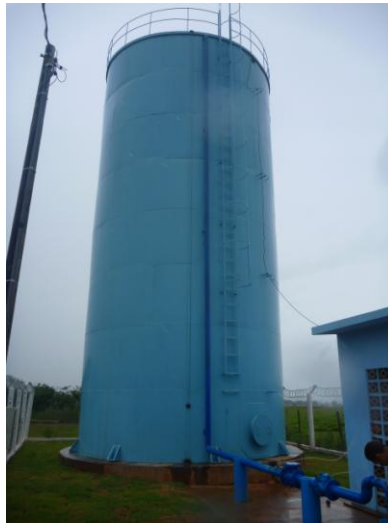
Figura 6.27 - Reservatório Santo André (Fonte: arquivo Hidrosan, 2013)

Este reservatório está localizado junto ao poço Santo André. É do tipo metálico e tem capacidade para 300m³ de armazenamento, conforme mostrado na Figura 6.27.

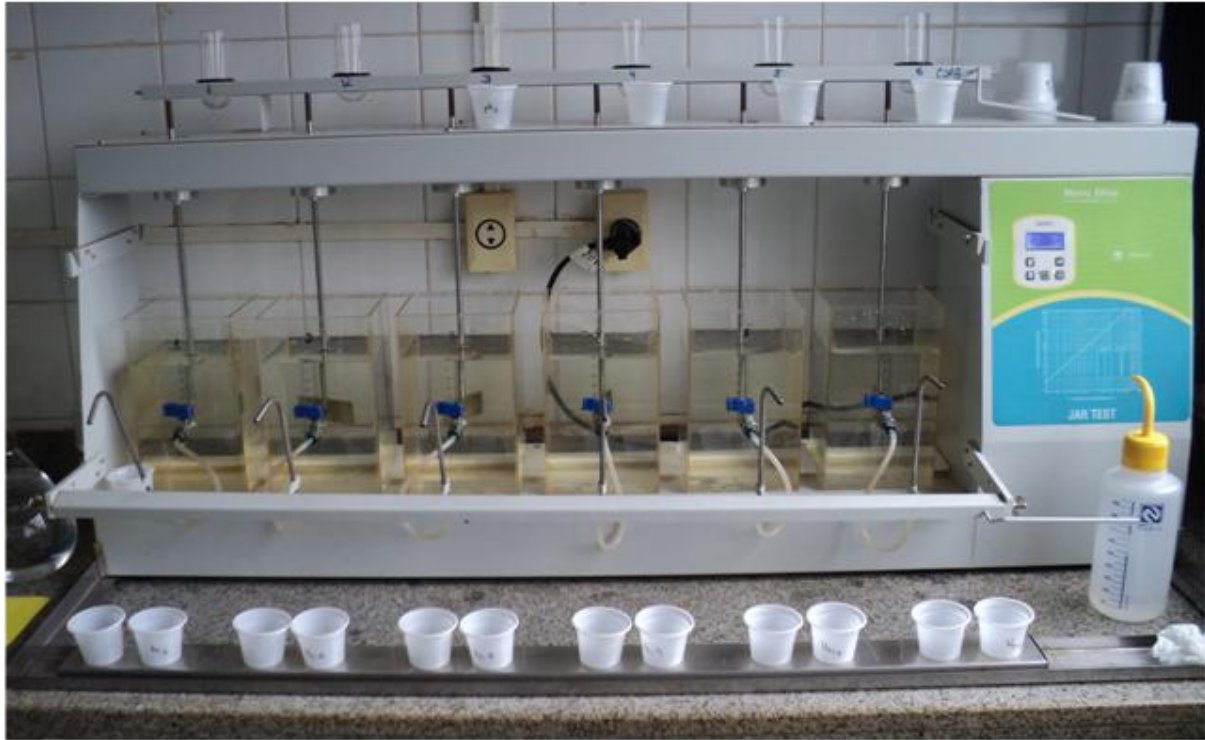
Figura 7.1 - Foto do ensaio com a água de estudo I e uso do PAC como coagulante

Foram avaliadas diversas dosagens do coagulante PAC a fim de identificar a melhor condição de coagulação para remoção de turbidez na água decantada. A Figura 7.1 apresenta uma foto do ensaio realizado com a água de estudo I e coagulante PAC.

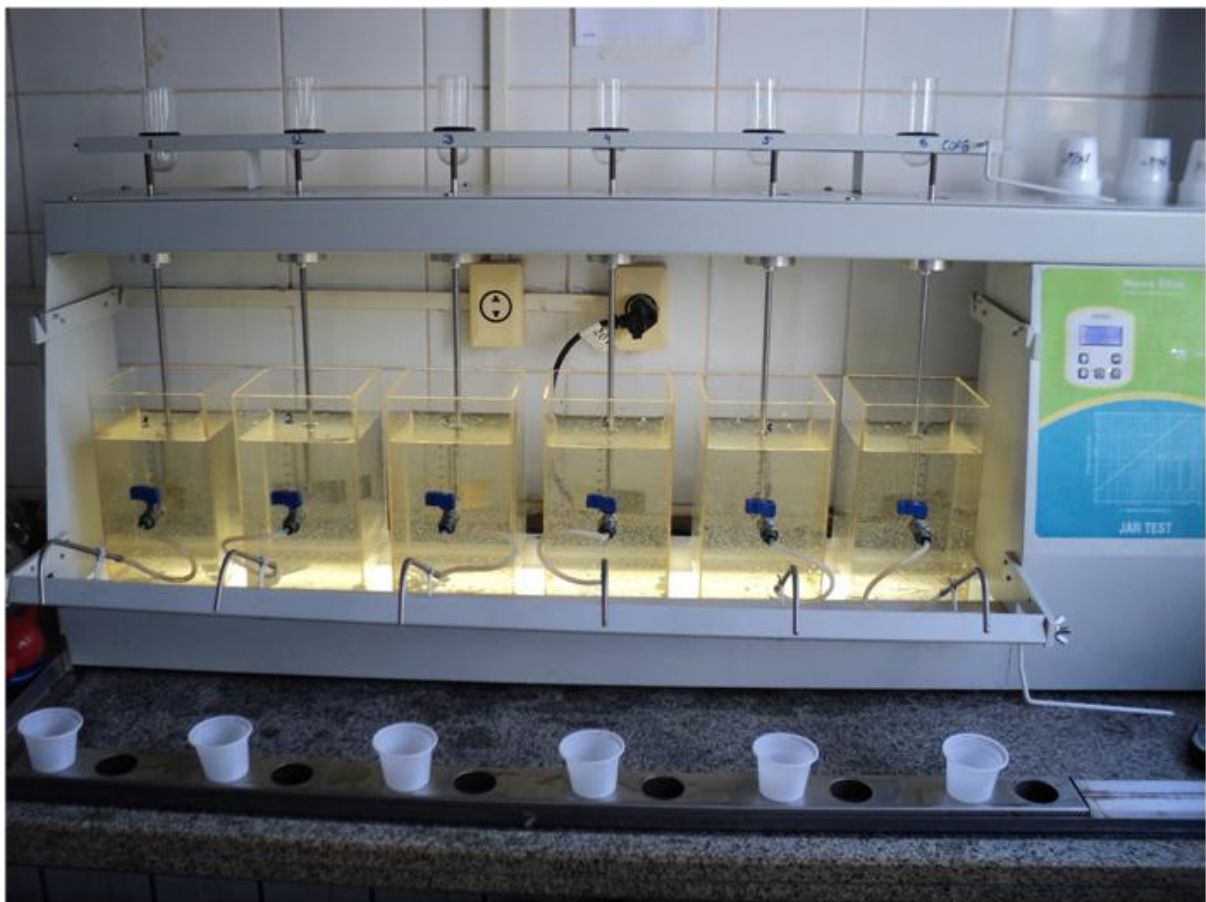
A Figura 7.5 apresenta uma foto do ensaio com a água de estudo II e coagulante PAC.

Figura 7.5 - Foto do ensaio com a água de estudo II e uso do PAC como coagulante

Na Tabela 7.4 e na Figura 7.6 são apresentados os resultados do ensaio, no qual a coagulação da água de estudo foi efetuada com PAC. Foram avaliadas diversas dosagens do coagulante PAC a fim de identificar a melhor condição de coagulação.

Observa-se na Tabela 7.4 e na Figura 7.6 que com dosagens de PAC a partir de 30 mg/L foram obtidos valores de turbidez da água decantada inferiores a 5 uT para todas as velocidades de sedimentação estudadas. Com a dosagem de 30 mg/L, a turbidez da água filtrada resultou em 0,27 uT e a cor aparente em 9,2 uH, sendo esta dosagem escolhida para comparação dos coagulantes.

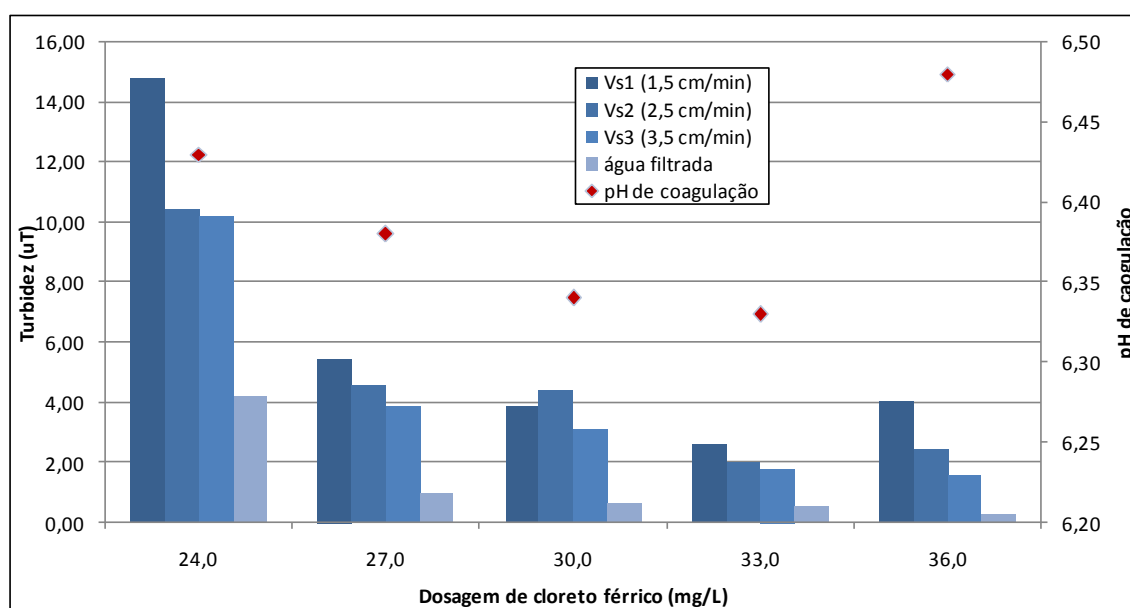
Figura 7.8 - Turbidez das águas decantada e filtrada e pH de coagulação em função da dosagem de cloreto férrico para a água de estudo II

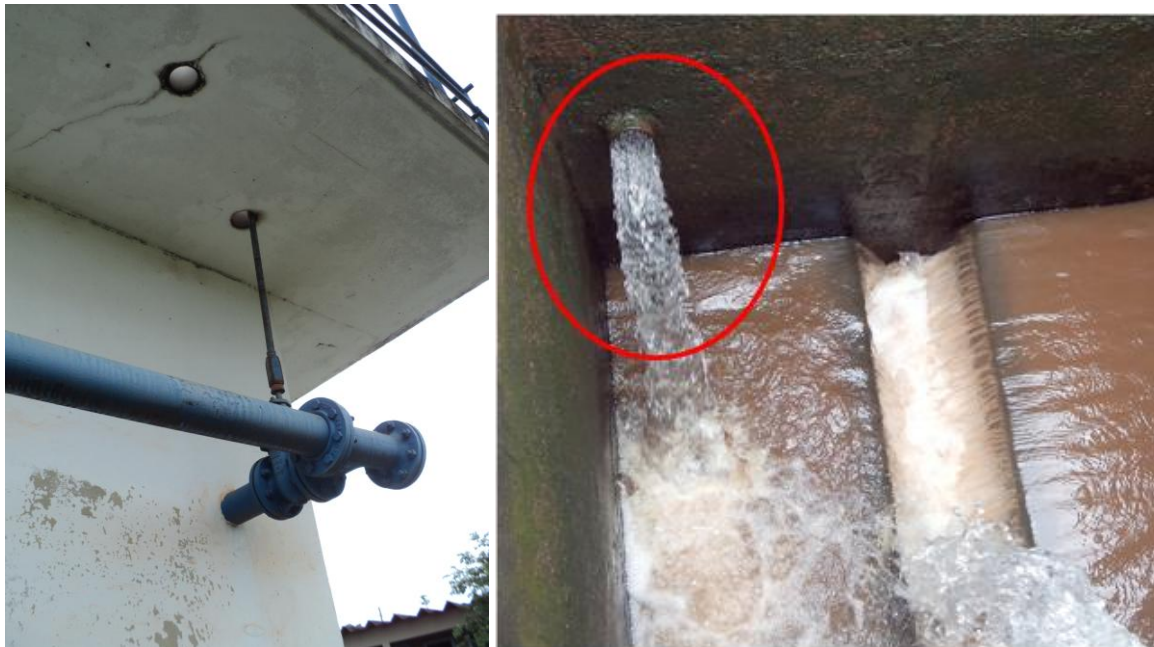
Figura 7.10 – Tubulação de comunicação entre os filtros aberta durante a lavagem
