SERVIÇO DE ÁGUA E ESGOTO DO MUNICÍPIO DE BARIRI

PLANO DIRETOR DE ÁGUA DO MUNICÍPIO DE BARIRI/SP

RELATÓRIO 01

Características gerais da comunidade e descrição do sistema de abastecimento de água existente

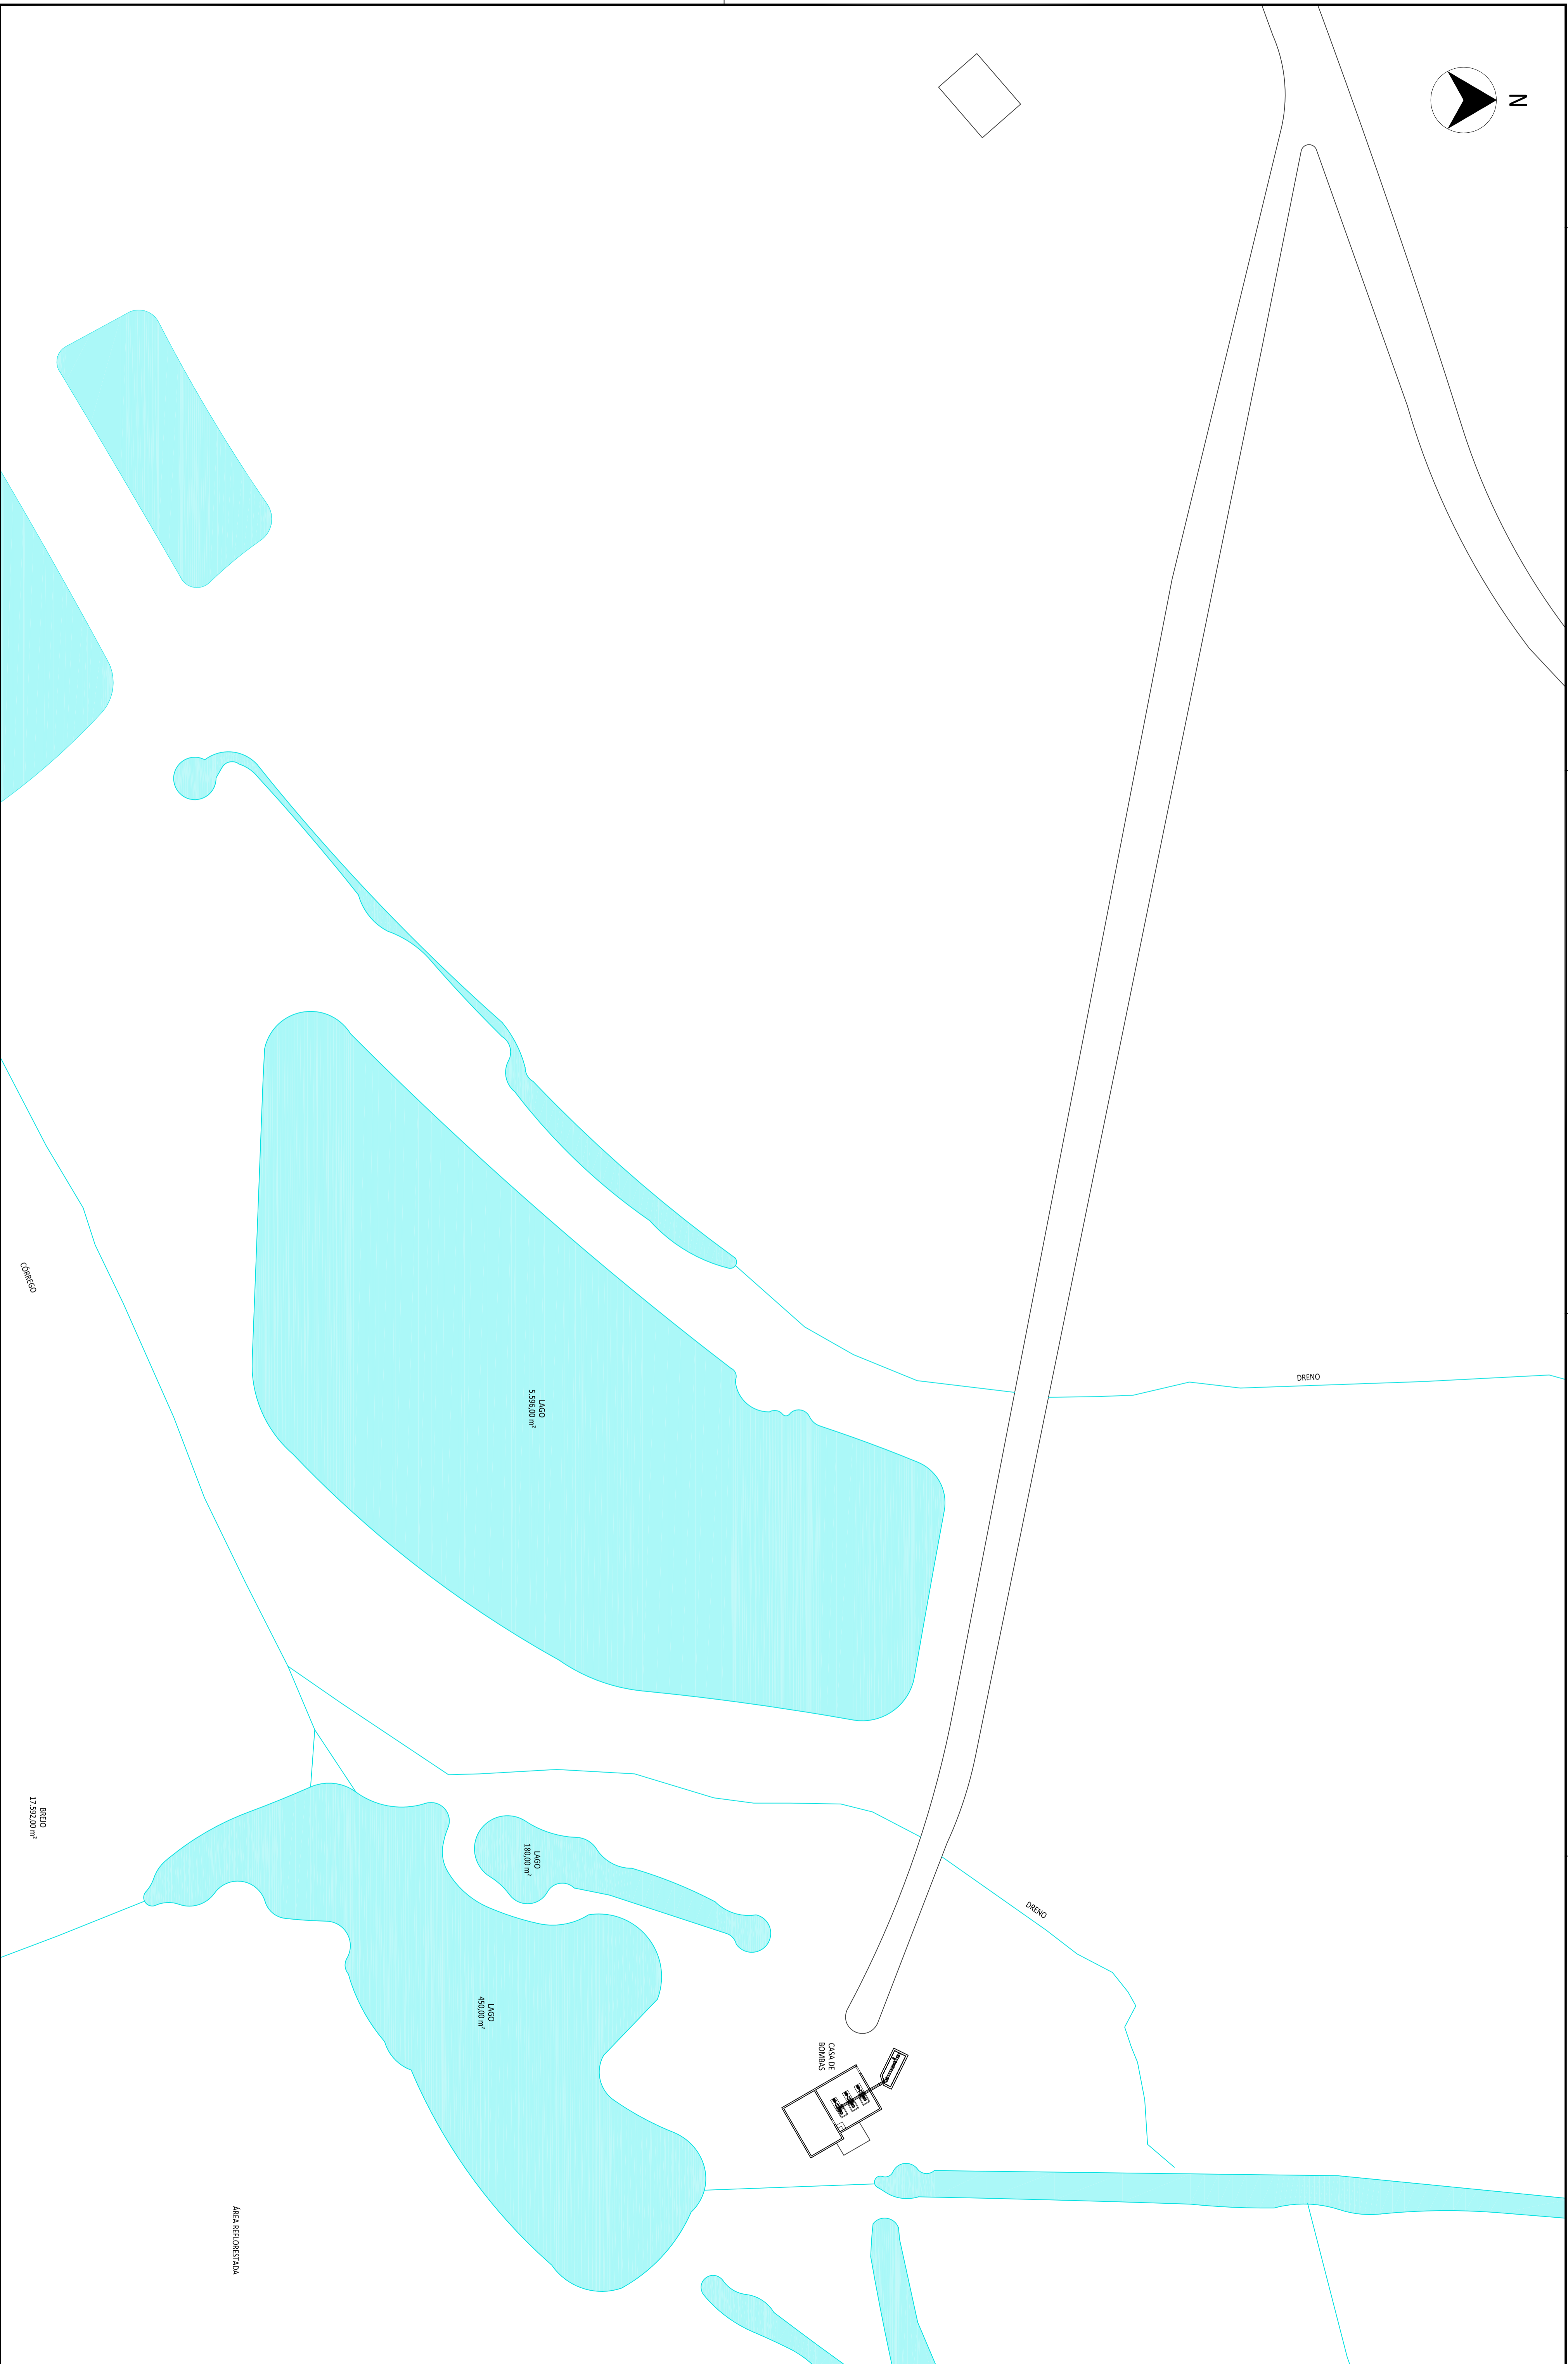
PLANTA DO MANANCIAL SÃO LUÍZ CAPTAÇÃO DA CIDADE DE BARRI/SP

VALVULA / REGISTRO

PARTE A SER REMOVIDA
