PROJETO BÁSICO-EXECUTIVO DE ENGENHARIA NATURAL | REVITALIZAÇÃO DO CÓRREGO ÁGUA DO SOBRADO NO MUNICÍPIO DE BAURU, SP

**PROGRAMA DE DRENAGEM SUSTENTÁVEL E REVITALIZAÇÃO
DE RIOS URBANOS PARA A UGRHI 13**

Santa Maria, Outubro de 2024

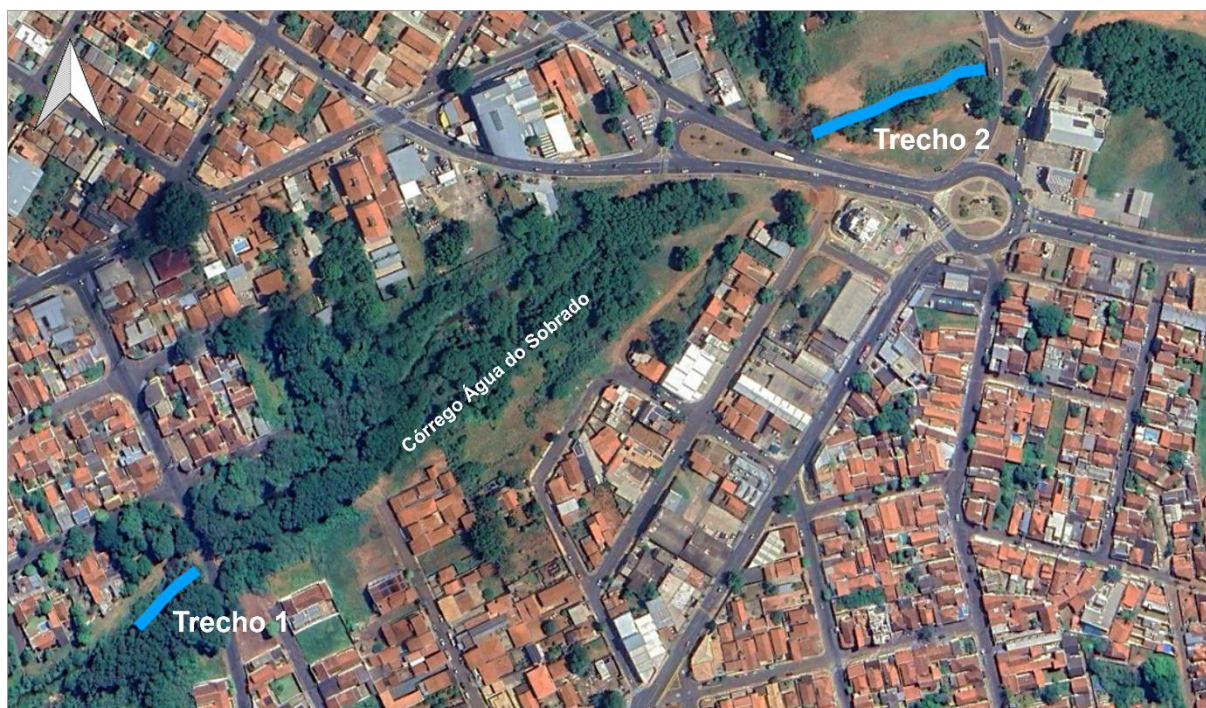
Figura 3. Localização dos trechos de intervenção no Córrego Água do Sobrado no município de Bauru. Os trechos de intervenção estão marcados a azul. Desenho sem escala.

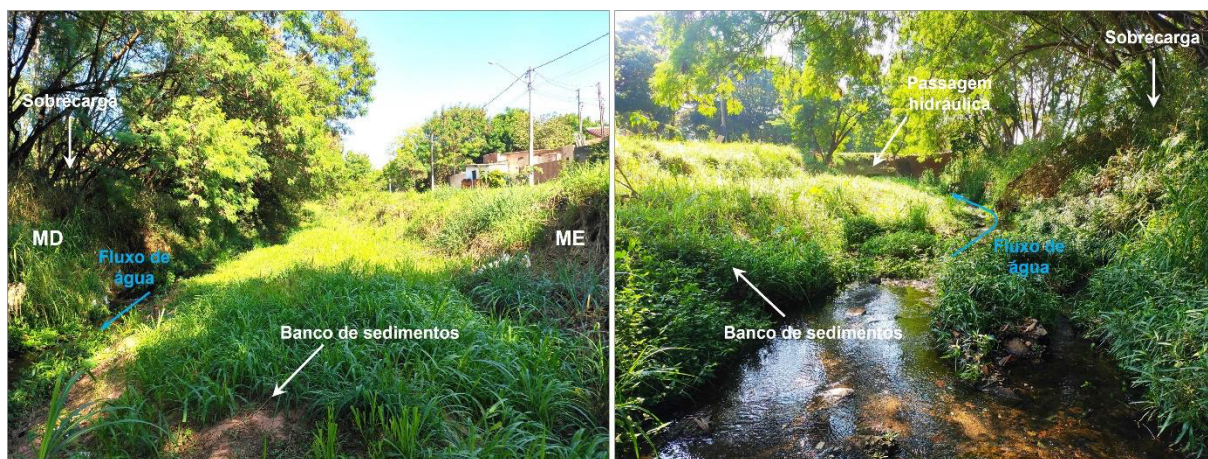
Figura 4. Trecho 1 – Vista para montante com destaque para o banco de sedimentos depositado na margem esquerda (à esquerda) e vista para jusante (à direita). Fotografias: Vallis E&A, 2024.

O trecho 1 tem 50,0 m de comprimento e está localizado na parte final de um segmento com 600,0 m localizado entre travessias (entre a Rua Mara L. Vieira e a Rua Cuba). Na margem esquerda (sentido montante-jusante) existe um banco de sedimento ao longo de toda a extensão de intervenção (50,0 m) com largura de cerca de 4,0 m (Figura 4). O banco de sedimento e a margem esquerda estão revestidos superficialmente com vegetação herbácea e não foi detectada a presença de sulcos erosivos ou movimentos de massa no talude. Neste trecho o curso de água apresenta uma ligeira curvatura, o que promove a deposição de sedimentos na margem esquerda que se localiza no raio interno da curva (área de deposição de solo).

Já na margem direita ocorrem processos erosivos que são agravados pelo desvio do fluxo de água para o talude que está localizado no raio externo do rio. O banco de sedimento também contribui para o desvio do eixo da torrente, fazendo com que o fluxo de água colida com a margem direita. Além disso, as curvas causam resistência adicional ao fluxo de água, o que faz com que o eixo do curso de água e consequentemente a região de maior velocidade de fluxo se desloquem por força inercial para o raio externo (zona de erosão), ocorrendo perda de velocidade no raio interno (zona de deposição). Acompanhando o eixo do curso de água está a maior força erosiva e de transporte. O deslocamento do potencial de erosão e da capacidade de transporte, do centro para o raio externo da curva, causa a remoção do solo da base da margem, o aprofundamento do leito neste ponto e, consequentemente, o desconfinamento do talude.

O talude da margem direita é caracterizado por apresentar altura de cerca de 4,50 m e inclinação média de 45°. Também existem árvores de grande porte no topo do talude e vegetação herbácea que cobre superficialmente o solo (Figura 4). A presença de árvores de grande porte em margens fluviais é crítica uma vez que causa sobrecarga, além de transmitir cargas instáveis que podem criar um efeito alavanca contribuindo para a instabilização geotécnica do talude. Esta sobrecarga poderá ser potencializada caso ocorram novos desconfinamentos do talude devido à remoção do solo da base por ação do fluxo de água.

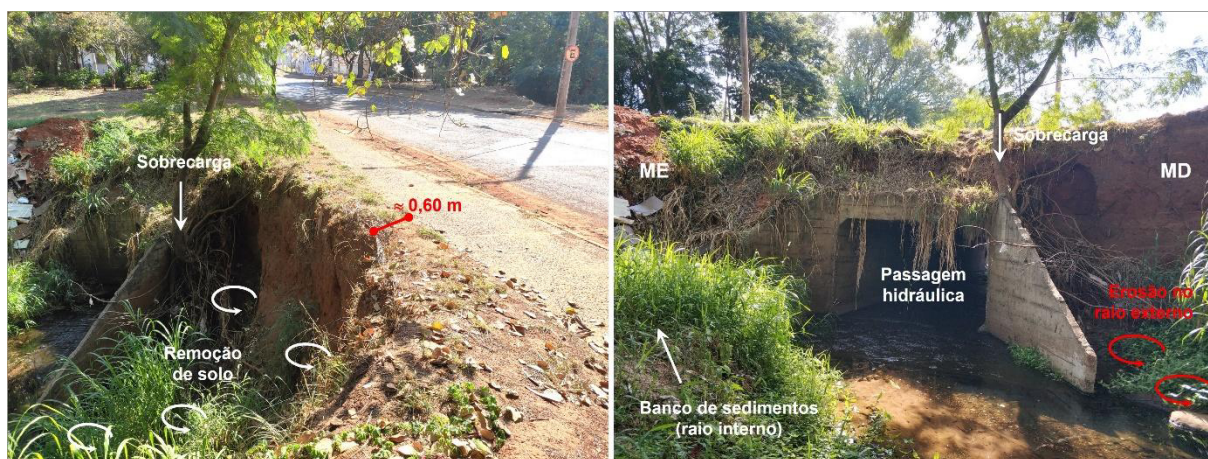
Figura 5. Margem direita do Trecho 1 com processo erosivo e remoção de solo na parte posterior do muro ala (à esquerda) e vista geral do córrego na parte final do trecho com banco de sedimentos à esquerda e erosão no raio externo na margem direita (à direita). Fotografias: Vallis E&A, 2024.

Na Figura 5 pode observar-se que na margem direita ocorreu remoção do solo na parte posterior do muro ala da passagem hidráulica, devido ao desvio do eixo do fluxo para a margem direita e consequentemente ocorrência de turbilhonamento do fluxo junto ao muro ala direita, principalmente em eventos de maior precipitação. A remoção contínua do solo originou um processo erosivo grave que apresenta tendência de evolução, colocando em risco a infraestrutura (passagem hidráulica, drenagem, calçada e rodovia) e a segurança dos pedestres.

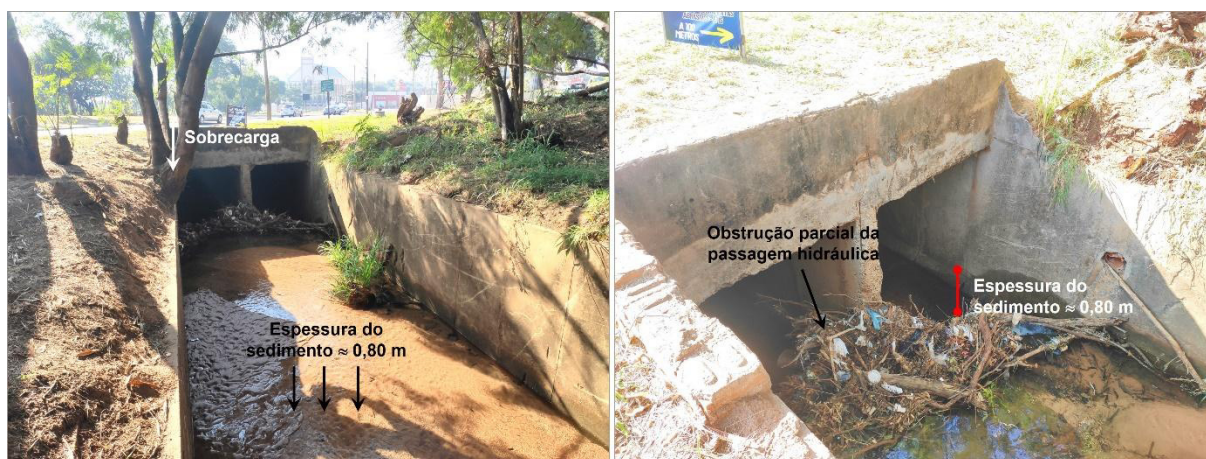
Figura 6. Trecho canalizado à montante do Trecho 2 com obstrução da passagem hidráulica e consequente deposição de sedimento oriundo de processos erosivos nas margens e fundo do Córrego Água do Sobrado. Fotografias: Vallis E&A, 2024.

O trecho 2 tem 105,0 m de comprimento e está localizado entre duas travessias (entre a Avenida Italiana R. Bertolucci e a Rua Ver. Antônio Ferreira Menezes). À montante do trecho 2 existe um trecho canalizado onde se verificou a obstrução parcial da passagem hidráulica com galharias e resíduos que causaram a deposição de sedimentos (espessura aproximada de 0,80 m) oriundos de processos erosivos nas margens e fundo do Córrego Água do Sobrado à montante, conforme se pode observar na Figura 6.

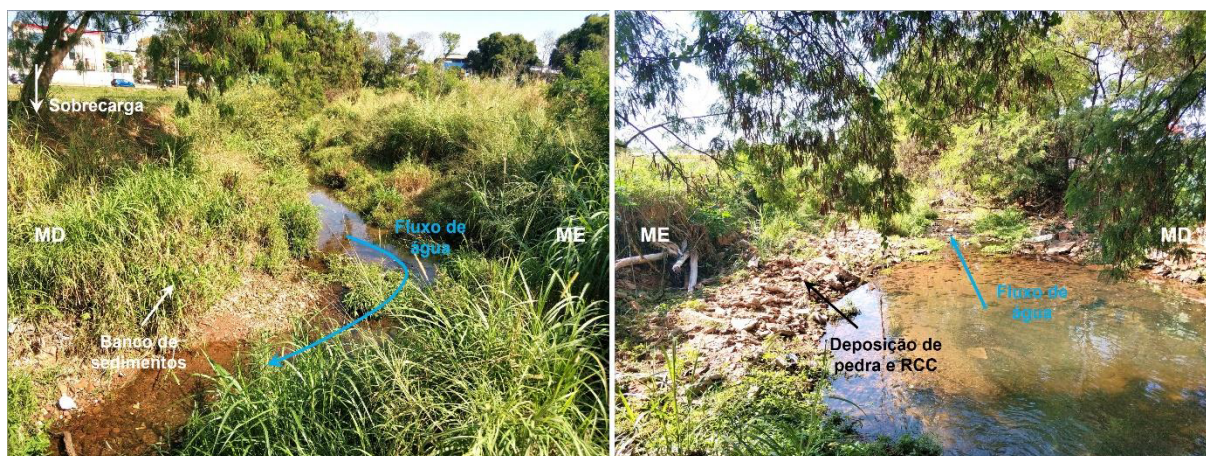
Figura 7. Trecho 2 – Vista para montante com destaque para o banco de sedimentos depositado na margem direita (à esquerda) e vista para jusante com deposição de pedra e RCC na margem esquerda (à direita). Fotografias: Vallis E&A, 2024.

Atualmente o trecho 2 apresenta as duas margens com processos erosivos e deposicionais. Na Figura 7 e na Figura 8 podem observar-se vários pontos nas duas margens com processos erosivos, nomeadamente movimentos de massa devido ao desconfinamento da base dos taludes, ravinas por ausência de sistemas de drenagem nas áreas adjacentes e árvores instáveis no topo dos taludes que causam sobrecarga.

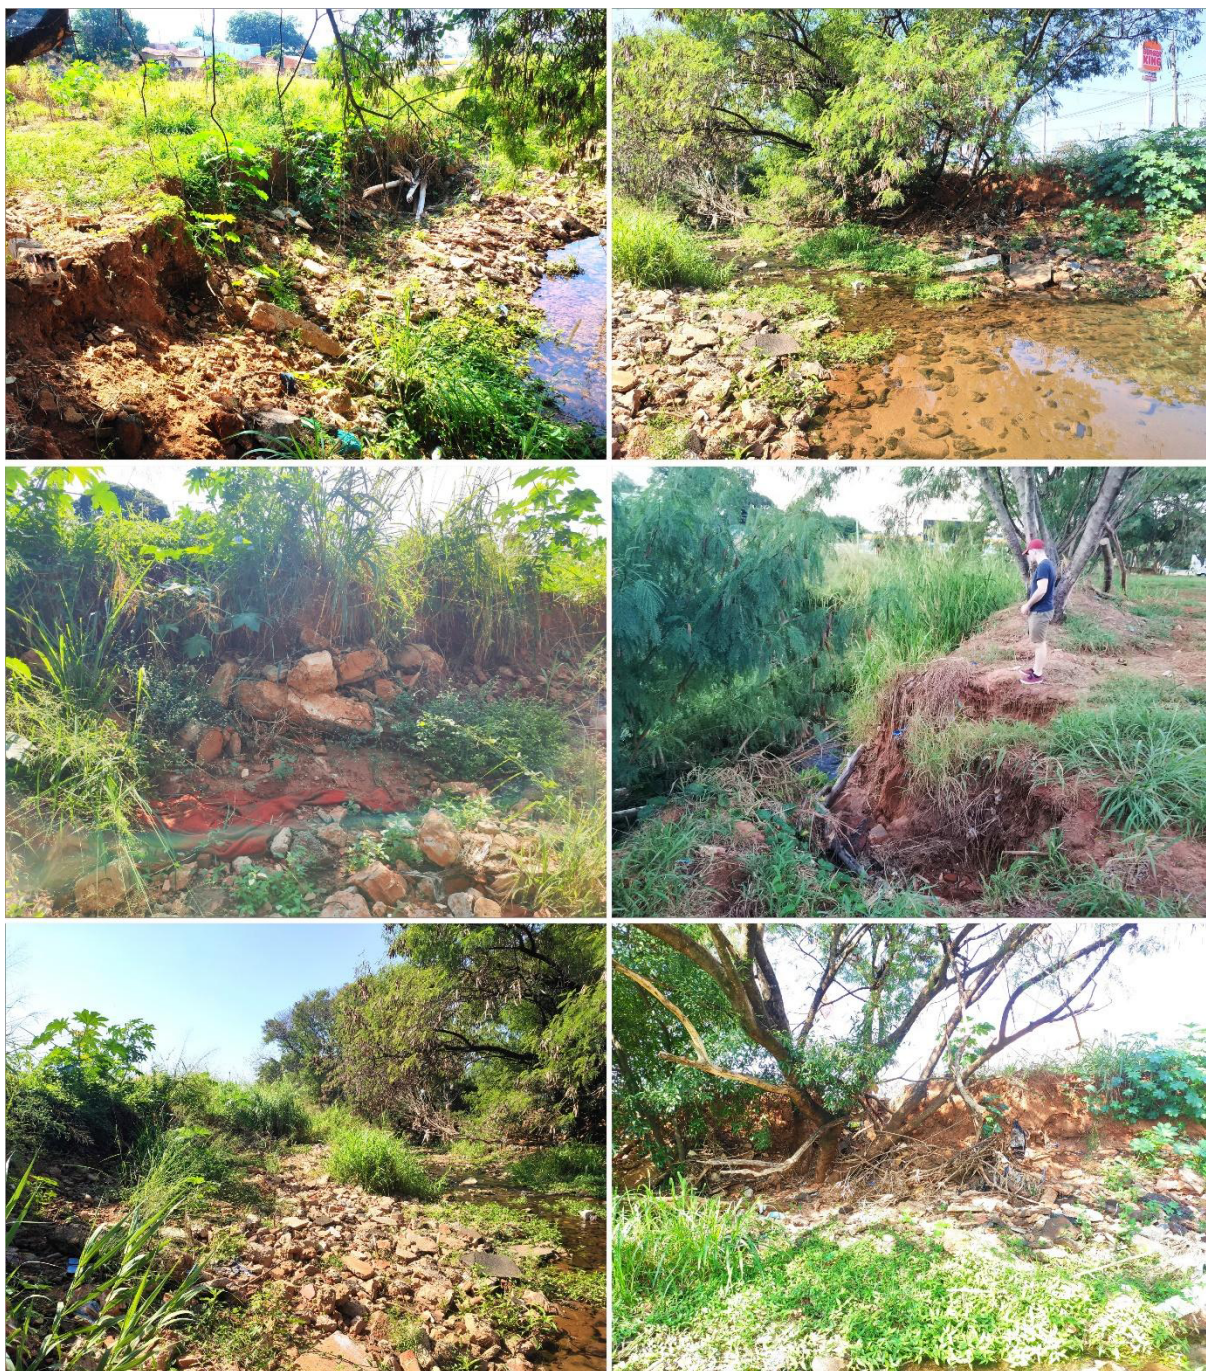
Figura 8. Trecho 2 – Características dos processos de erosão e deposição na margem esquerda (fotografias à esquerda) e na margem direita (fotografias à direita). Fotografias: Vallis E&A, 2024.

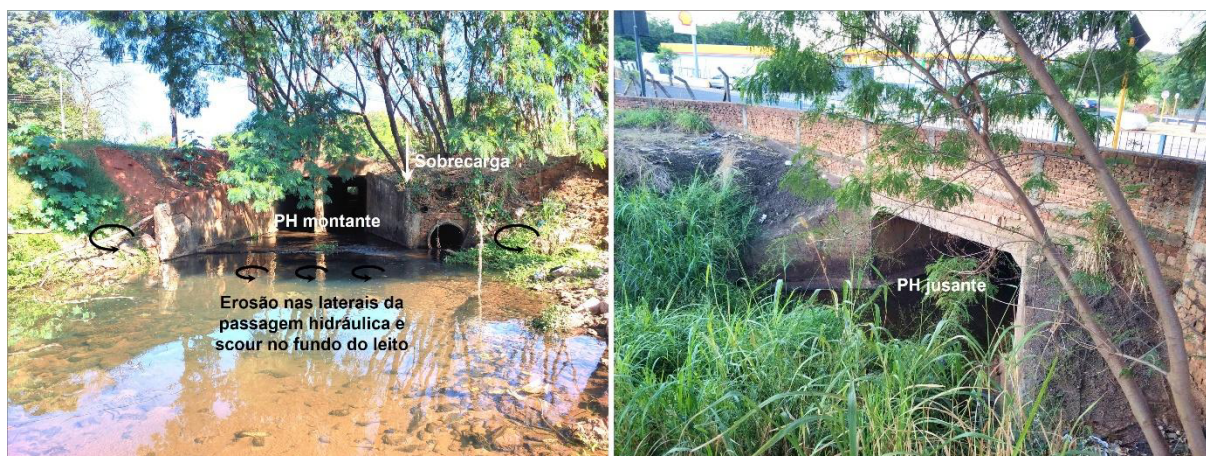
Figura 9. Trecho 2 – Vista para montante com destaque para os processos erosivos nas laterais da passagem hidráulica (à esquerda) e vista para jusante (à direita). Fotografias: Vallis E&A, 2024.

Na Figura 9 observa-se erosão nas laterais da passagem hidráulica de montante possivelmente causados por turbilhonamento do fluxo em eventos de maior vazão que também causaram *scour* (escavação) do fundo do leito na saída da galeria.

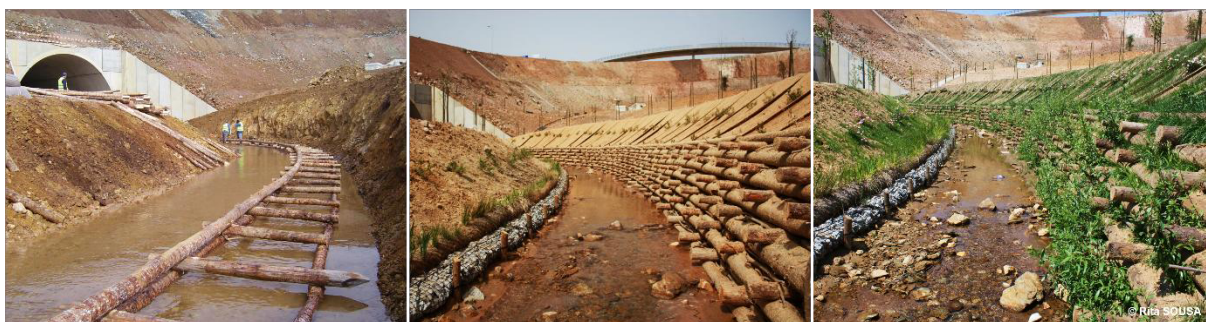
Figura 12. Evolução de muro de suporte vivo parede dupla executado para consolidação e revegetação de talude fluvial. Fotografias: Rita Sousa.

Na Figura 12 está representada a evolução de uma intervenção fluvial com muro de suporte vivo desde a execução até o início do desenvolvimento da vegetação.

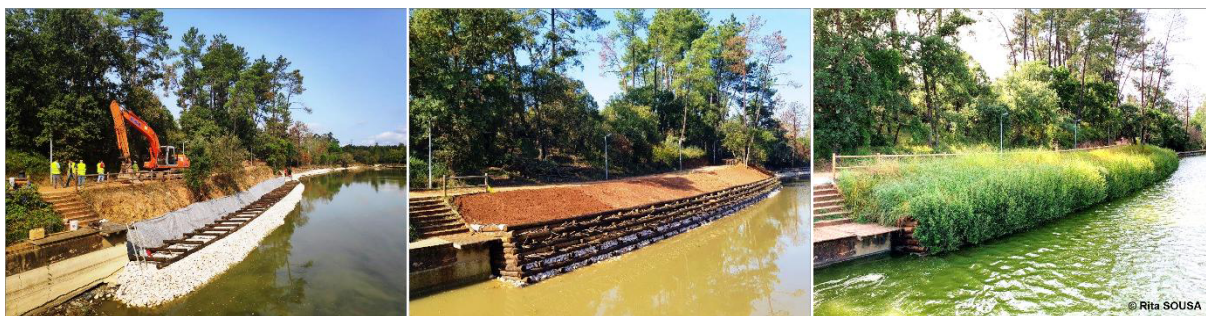
Figura 13. Evolução de enrocamento e muro de suporte vivo parede dupla executado para consolidação e revitalização de talude fluvial em âmbito urbano. Fotografias: Rita Sousa.

Na Figura 13 está representada uma intervenção de Engenharia Natural num talude fluvial urbano constituída por um enrocamento na base do talude e um muro de suporte vivo desde a execução até o início do desenvolvimento da vegetação.

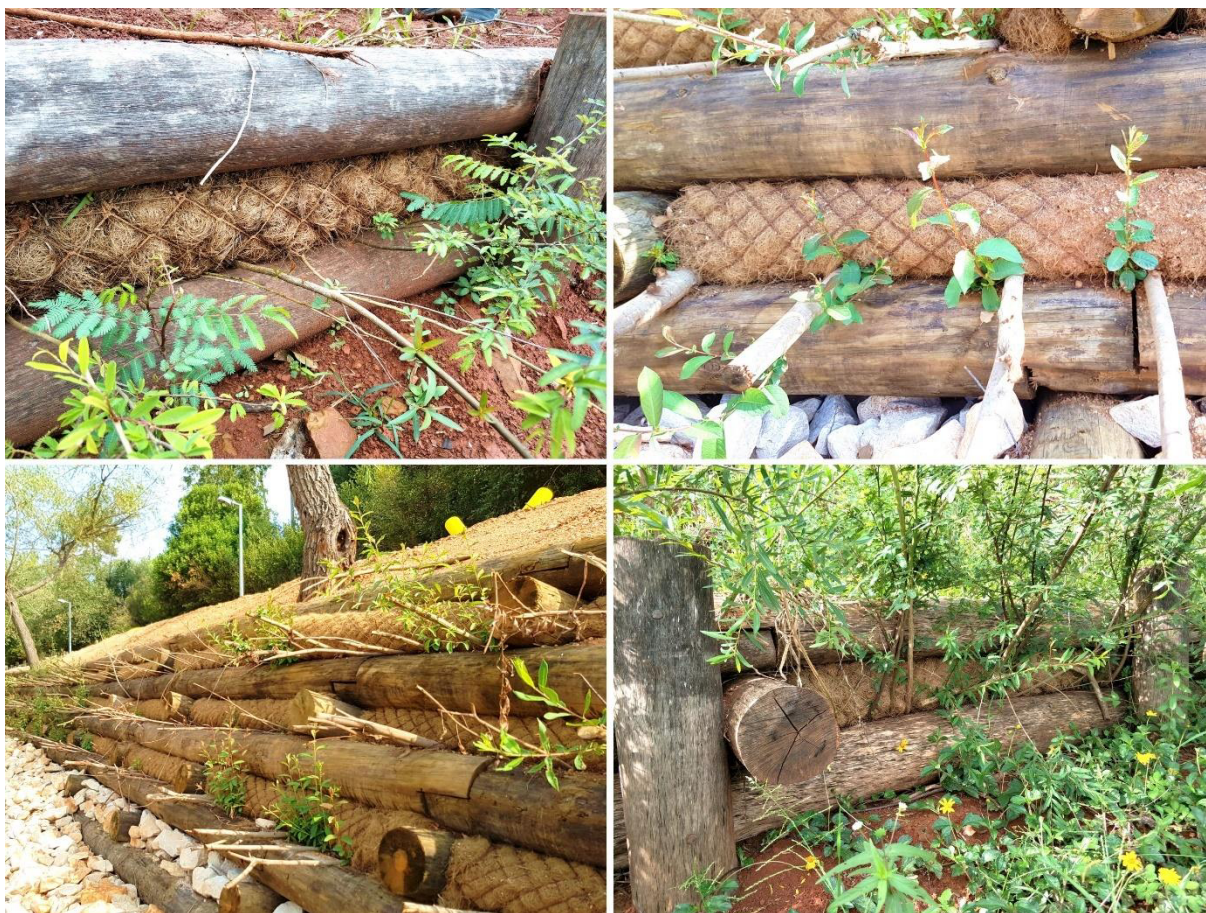
Figura 14. Detalhes do posicionamento de biorretentores de coco e mudas arbustivas dentro de muros de suporte vivos. Fotografias: Rita SOUSA e Junior DEWES.

Na Figura 14 podem ser observados exemplos de obras com muros de suporte vivos combinados com biorretentores de coco e mudas arbustivas no interior da estrutura nos espaços entre troncos longitudinais.

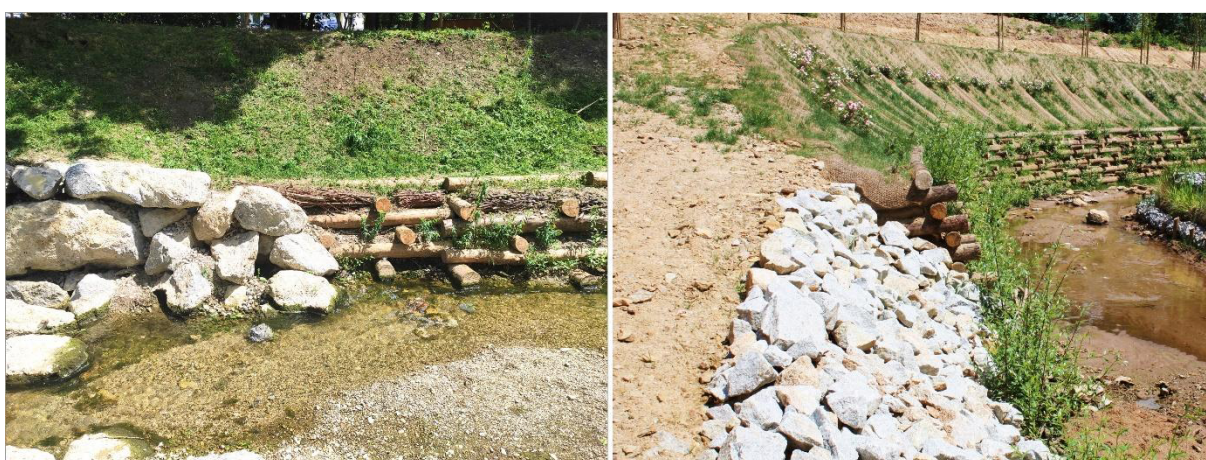
Figura 15. Exemplos de obras de Engenharia Natural com detalhe da interface entre o enrocamento e o muro de suporte vivo. Fotografias: Rita SOUSA e Junior DEWES.

As laterais dos muros de suporte vivos deverão ser completamente fechadas por meio da aplicação de pedras com dimensão 30 cm dentro do muro nos espaços formados entre filas de troncos transversais, de forma a que o fluxo de água não remova o solo de preenchimento da estrutura. Além disso, a técnica de enrocamento à montante e à jusante dos muros deverá ser executada perfeitamente encostada aos mesmos, evitando a perda de solo nessa interface, conforme exemplos de obras apresentados na Figura 15.

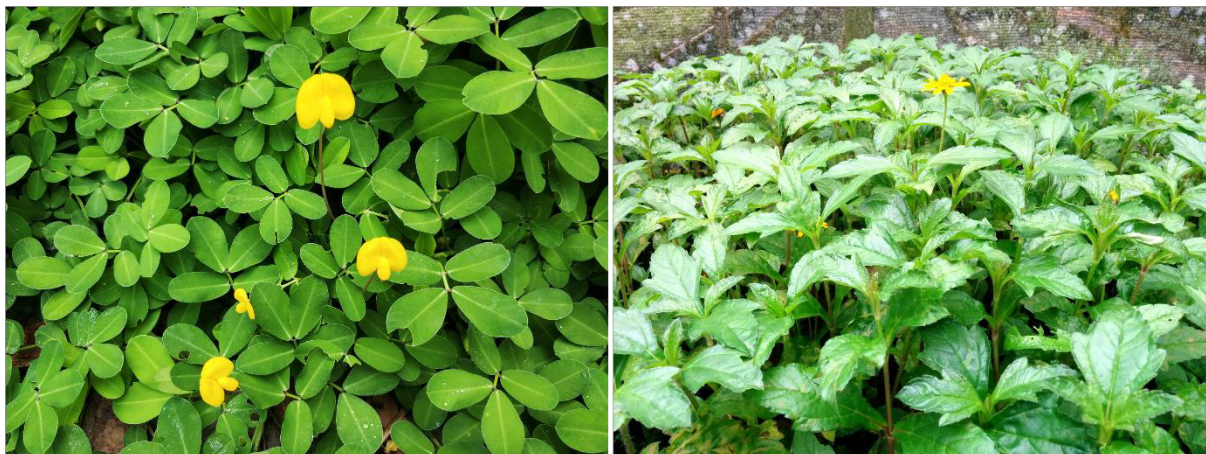
As mudas herbáceas devem ser plantadas no talude acima dos muros de suporte vivos entre as plantas arbustivas. Devem ser utilizadas as espécies *Arachis repens* Handro (amendoim-forrageiro) e *Sphagneticola trilobata* (L.) Pruski (margaridão, mal-me-quer) (Figura 16).

Figura 16. Plantas herbáceas especificadas *Arachis repens* Handro (à esquerda) e de *Sphagneticola trilobata* (à direita). Fotografias: Vallis E&A, 2024.

As espécies são amplamente utilizadas em obras de Engenharia Natural e visam a rápida cobertura superficial e proteção do solo contra processos erosivos superficiais. De forma
