RELATÓRIO TÉCNICO

**MAPEAMENTO DE ÁREAS DE ALTO E MUITO ALTO RISCO A
DESLIZAMENTOS E INUNDAÇÕES DO MUNICÍPIO DE SÃO CARLOS, SP**

CASA MILITAR DO GABINETE DO GOVERNADOR

CENTRO DE TECNOLOGIAS GEOAMBIENTAIS – CTGeo
SEÇÃO DE INVESTIGAÇÕES, RISCOS E DESASTRES NATURAIS – Sirden

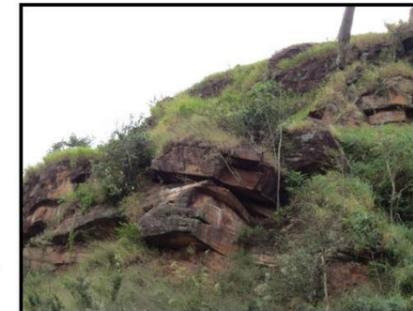
Vista de blocos de rocha prismáticos, localizados na porção superior da encosta, os quais se apresentam em situações mais críticas.

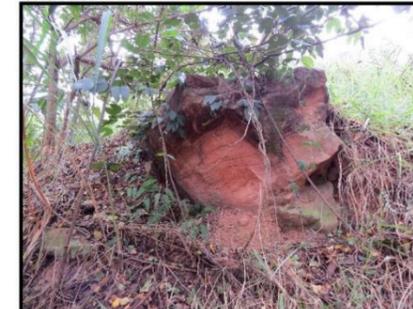
Blocos de rocha depositados na porção inferior da encosta. Notar dimensões e geometria.

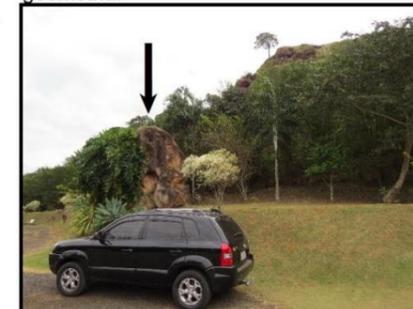
Vista da porção inferior da encosta, com destaque para bloco de rocha métrico (seta preta) depositado próximo ao acesso ao cemitério.

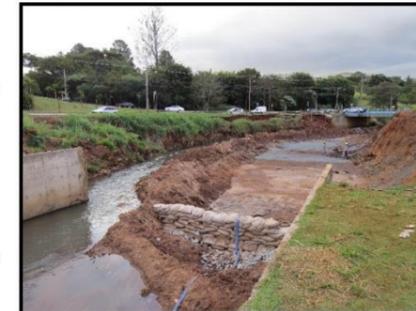
Vista geral das obras de canalização visando o controle e minimização de área afetada por inundação.

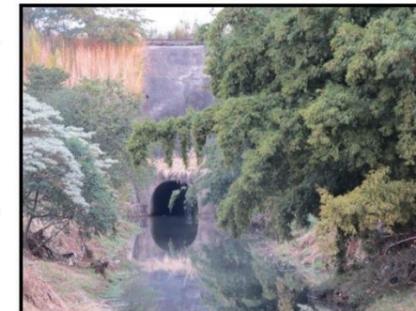
Vista do cruzamento do córrego Monjolinho com a linha férrea. O estrangulamento da drenagem provoca remanso das águas do córrego, potencializando as inundações.

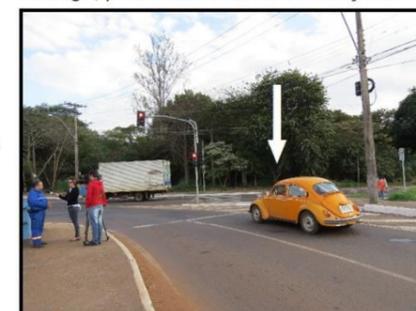
Vista do encontro do córrego Mineirinho (indicado pela seta) com o Monjolinho. A área é frequentemente afetada pelas inundações.

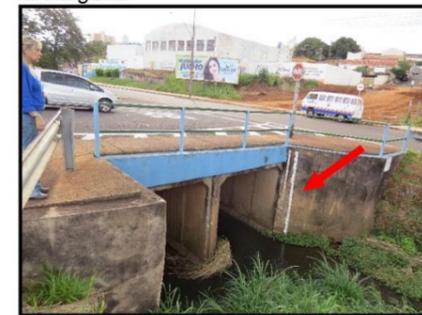
Vista da travessia sobre o córrego Gregório. Notar régua para monitoramento (seta vermelha) das cheias.

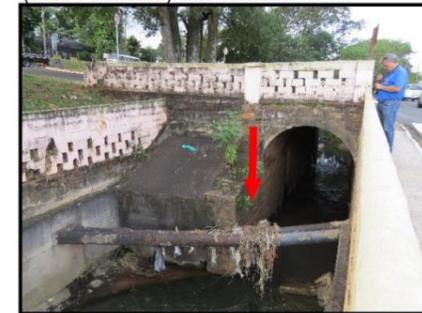
Notar a quantidade de lixo e vegetação depositada no encanamento (seta vermelha), indicando a altura do último evento de inundação.

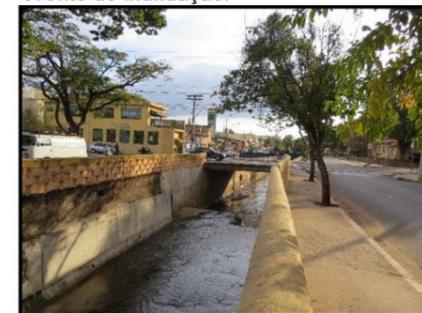
Vista de trecho afetado por inundações do córrego do Gregório. Os muros laterais foram destruídos na última inundação.

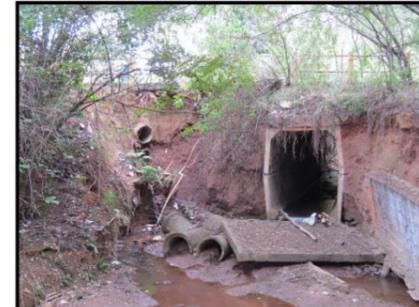
Vista de trecho intensamente afetado pelas cheias do córrego Gregório. Notar nível de erosão das margens e talude da ponte. Destaque para as tubulações depositadas no leito da drenagem.

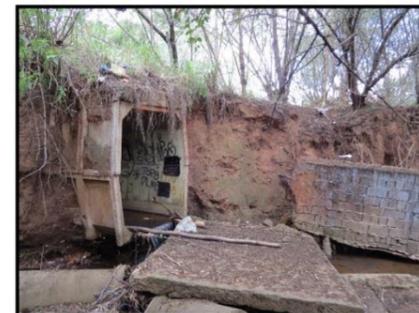
Vista lateral das obras afetadas pelas águas do córrego Gregório.

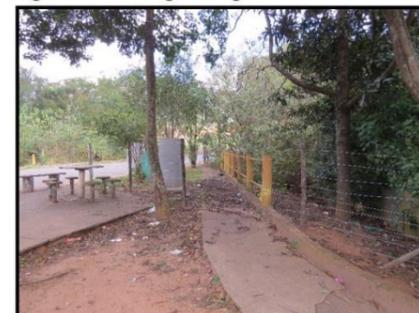
Vista de área de passagem de pedestres nas proximidades de ponto intensamente afetado por erosões localizadas.

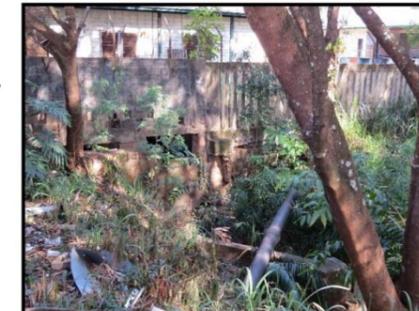
Vista de trecho no qual o córrego Simeão corre a céu aberto.

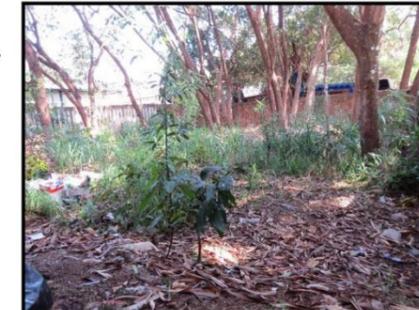
Vista de trecho no qual o córrego Simeão corre a céu aberto. Esse trecho está localizado nas proximidades da porção central da cidade.

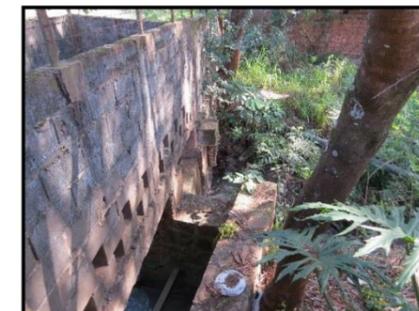
Vista de trecho no qual o córrego Simeão corre a céu aberto. Segundo informações, as inundações são bruscas, com dinâmicas associadas a *flash flood*.

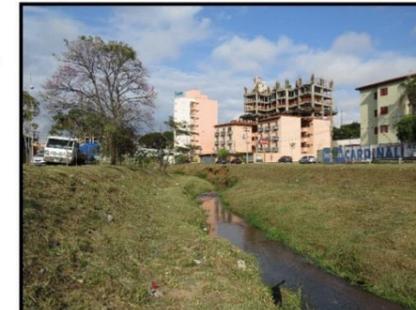
Vista de trecho do córrego Tijuco Preto. Notar dimensões do canal e imóveis afetados por inundações.

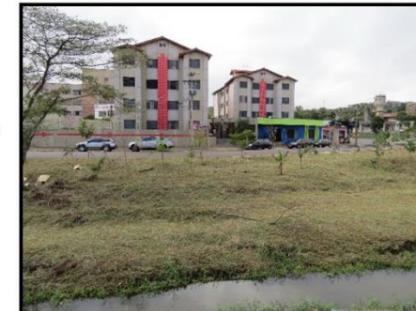
Vista de imóveis afetados pelas inundações do córrego Tijuco Preto. Algumas lojas e residências altearam os terrenos para minimizar o impacto das águas.

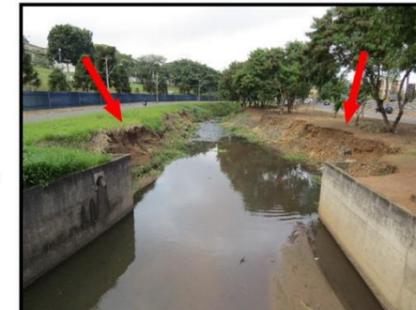
Vista geral do córrego Monjolinho. Notar dimensões das margens e solapamento de margens localizados (setas vermelhas).

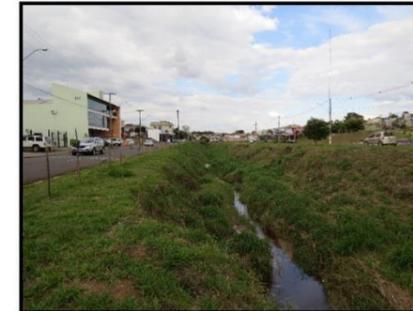
Vista de trecho retilíneo do córrego Gregório. Notar dimensões da margem e leito da drenagem. Há pontos de assoreamento ao longo do canal.

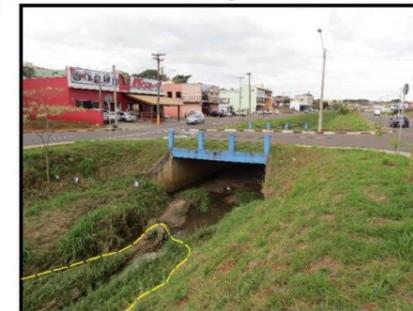
Vista do córrego Gregório. Notar dimensões do vão e vegetação afetada (linha tracejada amarela) pela passagem das águas do córrego.

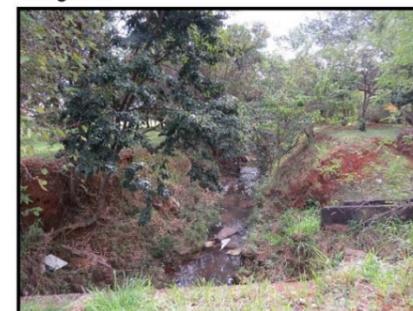
Vista do córrego Gregório, (rotatória), com destaque para suas dimensões: largura do leito e altura das margens.

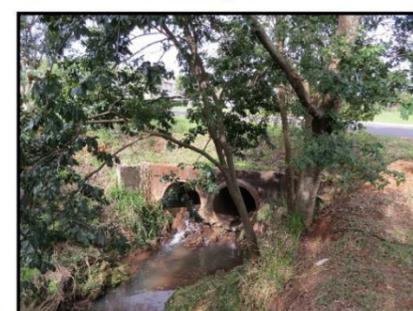
Vista das tubulações que conduzem as águas do córrego Gregório no trecho próximo à Educativa.

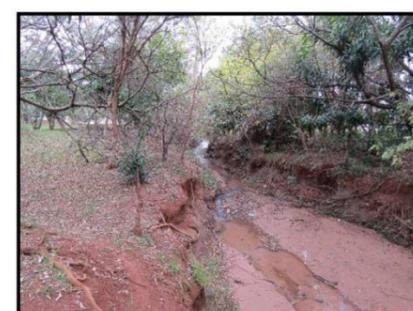
Vista de trecho do córrego Sorrigotti. Notar dimensões dos taludes marginais e assoreamento no trecho.

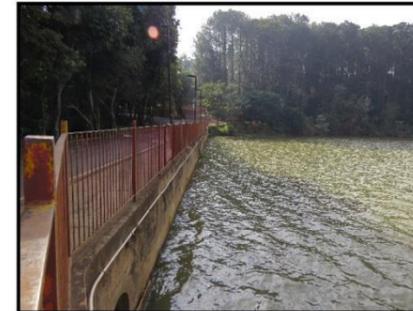
Vista da barragem e via de circulação dentro do campus da UFSCAR. Notar dimensões e extravasores.

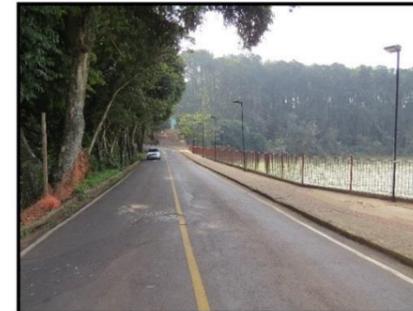
Vista de via de circulação no campus da UFSCAR e parte do lago formado pelo barramento do córrego Monjolinho.

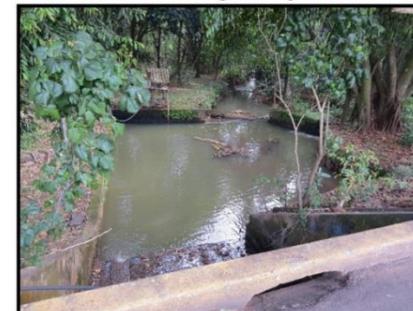
Vista da bacia de dissipação das águas oriundas do lago da UFSCAR. Notar dimensões e vazão no momento da vistoria.

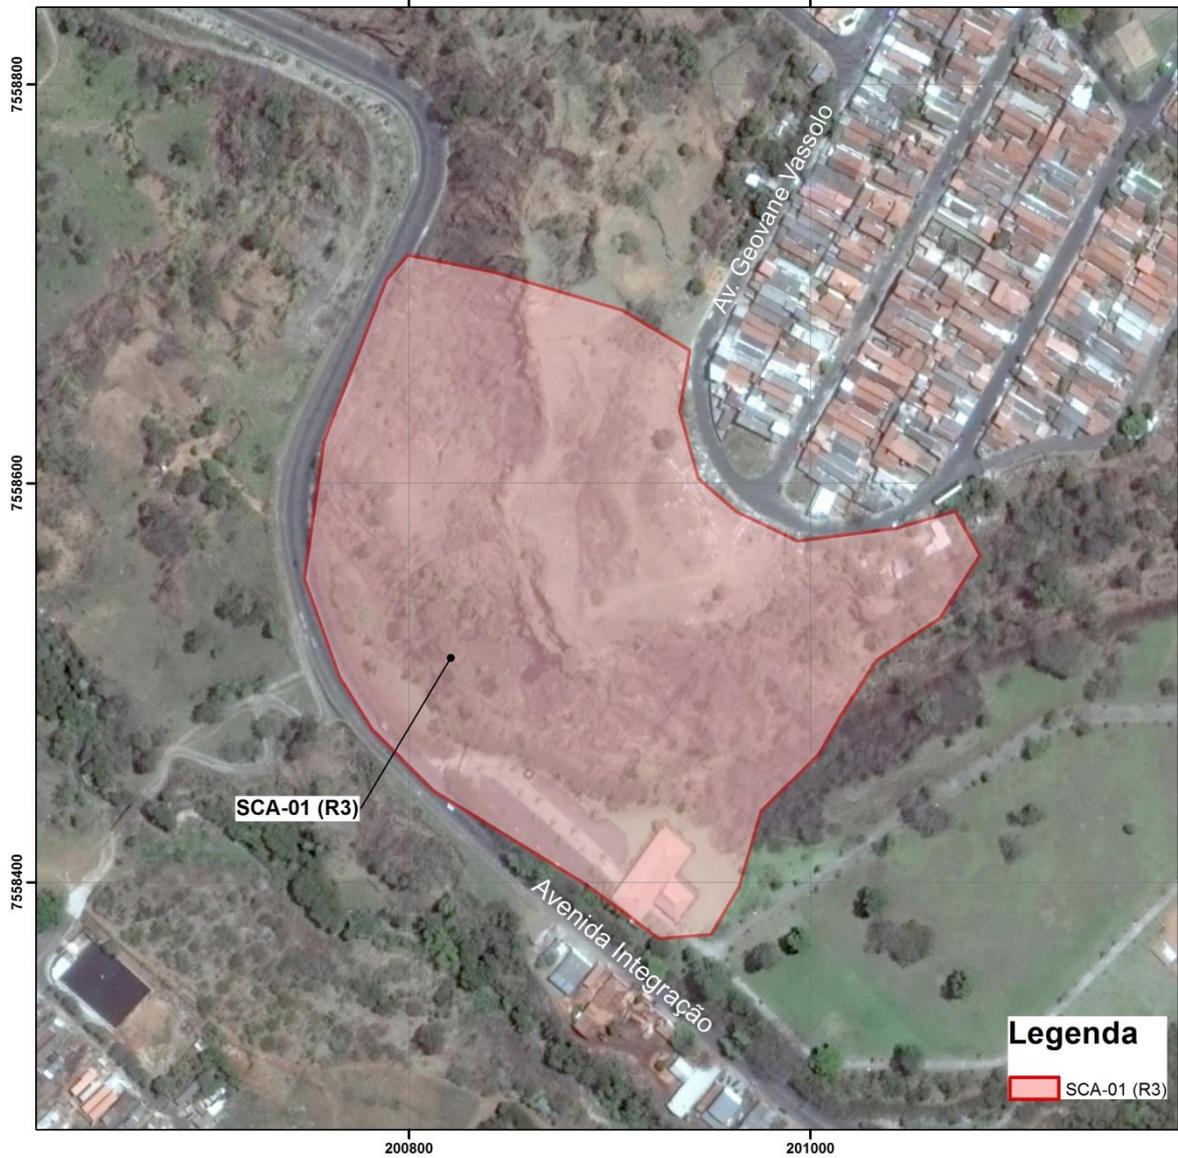
FIGURA 1. Vista geral da área mapeada.

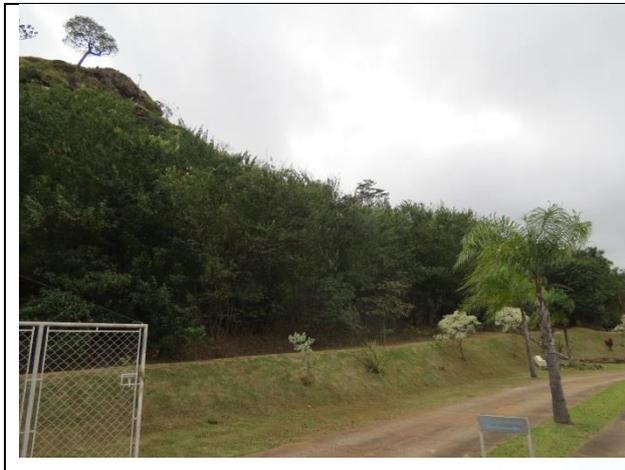
FOTO 1 – Vista geral da encosta na qual há histórico de recentes quedas de blocos de rocha. Notar dimensões (inclinação e altura) e proteção vegetal. Trata-se de setor localizado próximo ao acesso do cemitério localizado no bairro Cidade Aracy.

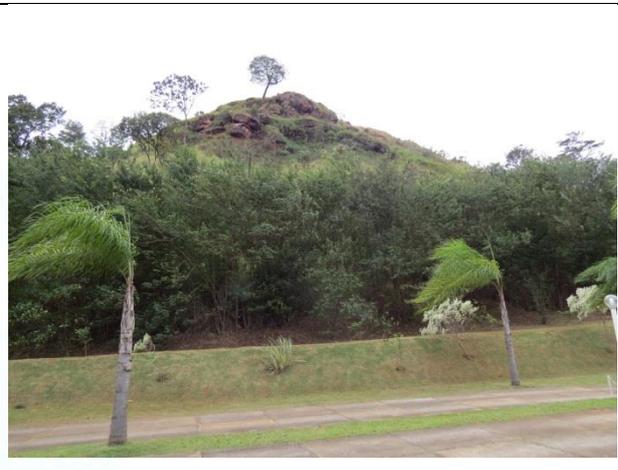
FOTO 2 – Vista frontal da encosta que apresenta sinais de movimentação de blocos de rocha. Notar dimensões e proteção vegetal existente na base desta encosta. Há alguns blocos de rocha, localizados na porção superior, em situação mais crítica.

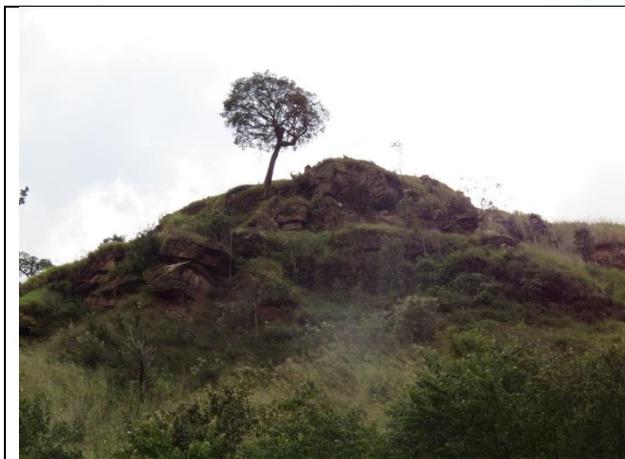
FOTO 3 – Vista da porção superior da encosta, com destaque para os afloramentos de rocha e blocos angulares, de dimensões métricas, desarticulados. Notar fraturamento e proteção vegetal nesse setor.

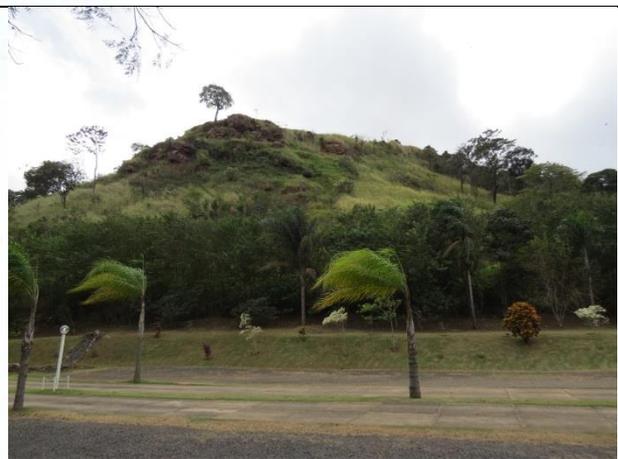
FOTO 4 – Vista frontal e lateral da encosta. Notar dimensões e setor no qual predominam os afloramentos rochosos.

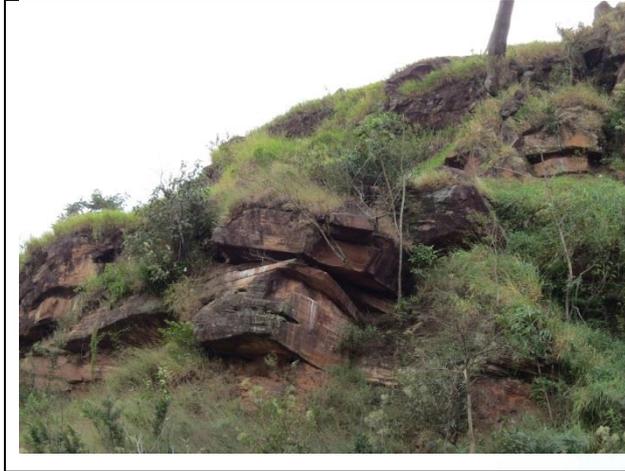
FOTO 5 – Vista de blocos de rocha angulares, localizados na porção superior da encosta, os quais se apresentam em situações mais críticas.

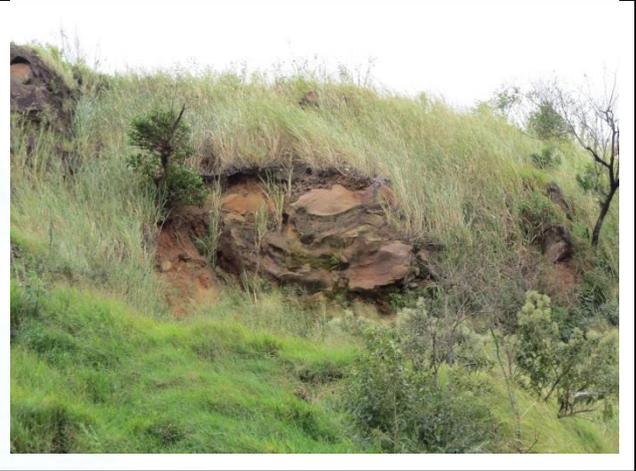
FOTO 6 – Vista de porção de afloramento rochoso, localizado na porção superior da encosta, na qual houve deslocamento de parte do material (notar cicatrizes laterais).

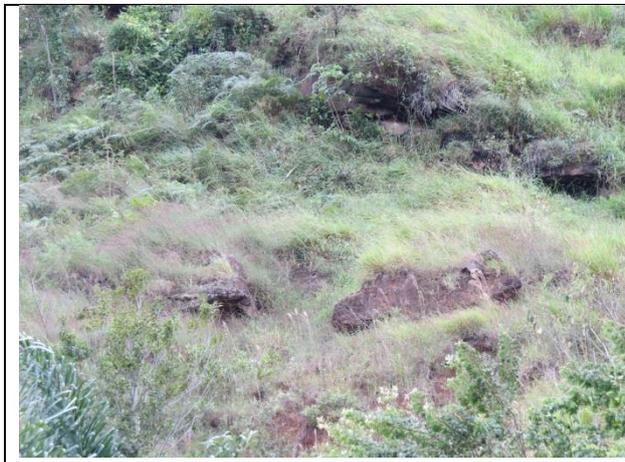
FOTO 7 – Vista de porção intermediária da encosta. Esse setor apresenta menores declividades e blocos de rocha métricos e angulares depositados na superfície do terreno.

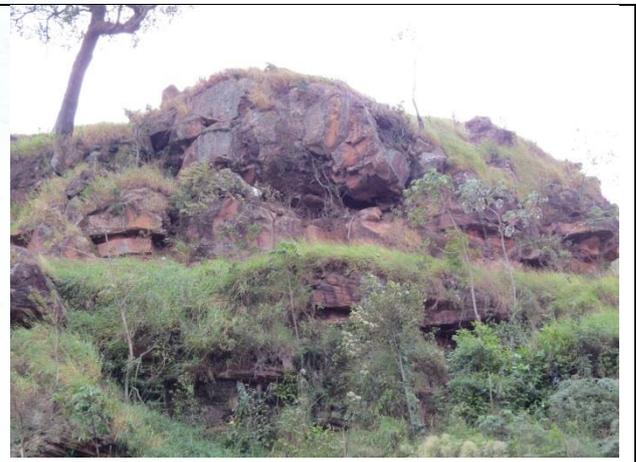
FOTO 8 – Vista da porção superior da encosta, com destaque para afloramento rochoso. Notar fraturamento e proteção vegetal.

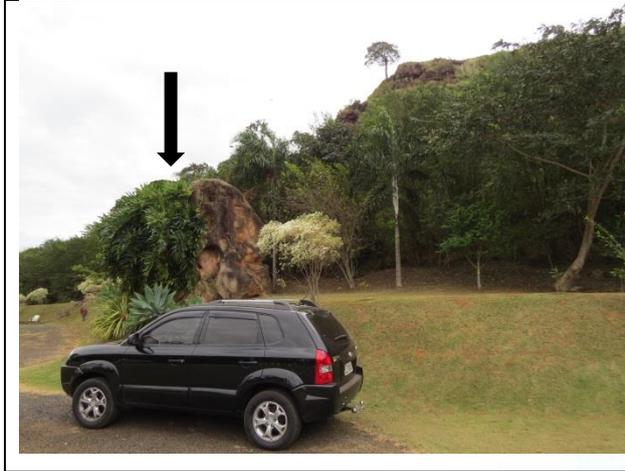
FOTO 9 – Vista da porção inferior da encosta, com destaque para bloco de rocha métrico (~4 m x 3 m x 2 m) depositado próximo ao acesso ao cemitério.

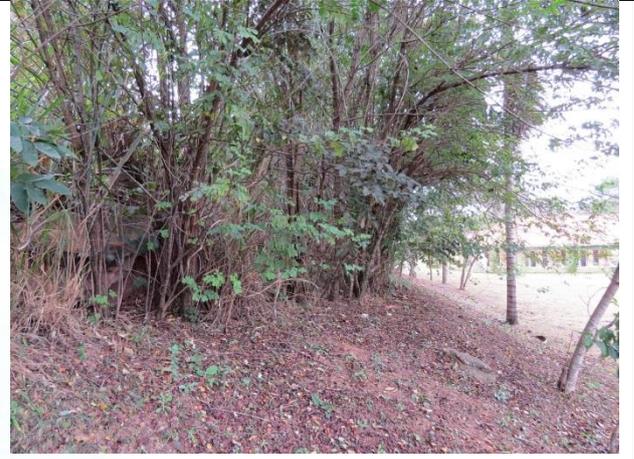
FOTO 10 – Vista da base da encosta avaliada. Nessa porção inferior é possível localizar dezenas de blocos de rocha, angulares e de dimensões variadas, dispersos pelo talude. Trata-se de área de atingimento dos materiais mobilizados a montante. Um exemplo desses blocos é mostrado nas **FOTOS 11 e 12**.

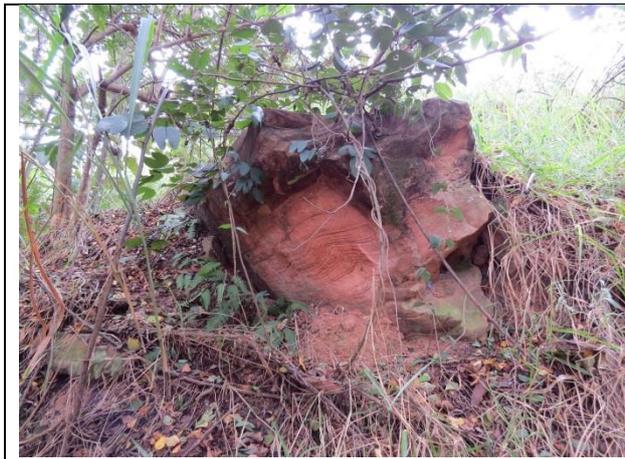
FOTO 11 – Blocos de rocha depositado na porção inferior da encosta. Notar dimensões e geometria.

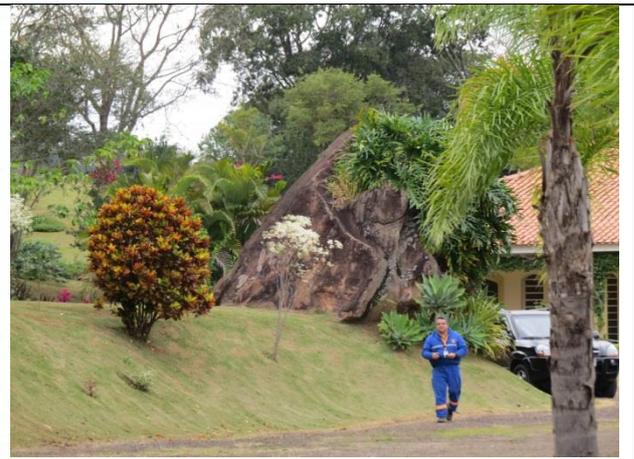
FOTO 12 – Vista de grande bloco de rocha depositado na porção inferior da encosta.

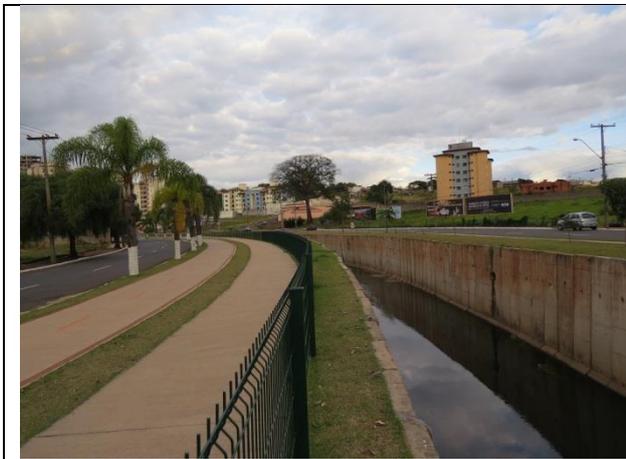
FOTO 17 – Vista geral, de jusante para montante, de área afetada por inundações do córrego Gregório (nas proximidades da rua Urano Martins). Trata-se de setor próximo ao encontro com o córrego Monjolinho.

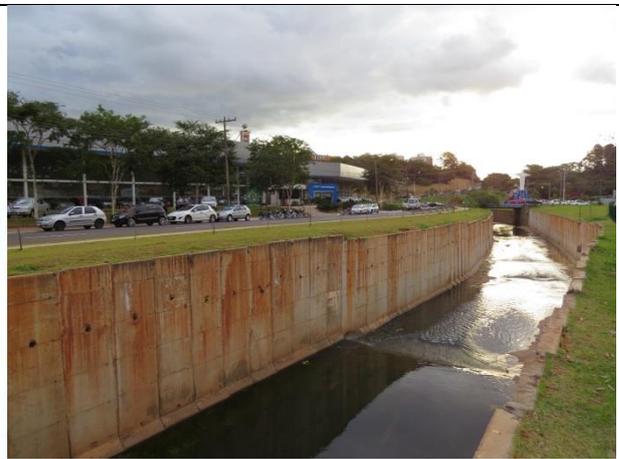
FOTO 18 – Vista geral, de montante para jusante, de área afetada por inundações do córrego Gregório. Trata-se de setor próximo ao encontro com o córrego Monjolinho (rotatória do Cristo). Notar área comercial, localizada na margem esquerda, afetada pelas constantes inundações.

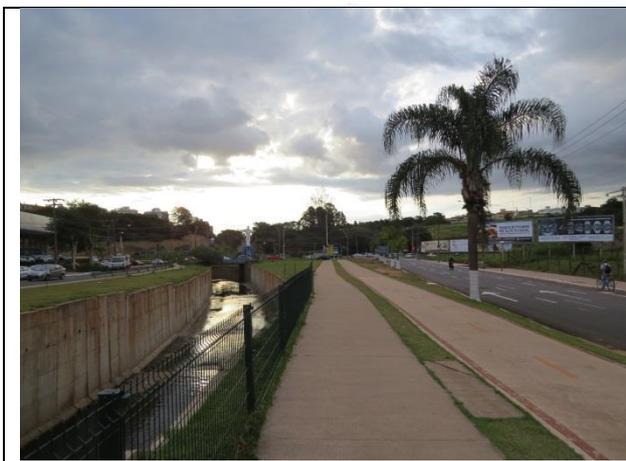
FOTO 19 – Vista geral, de montante para jusante, de área afetada por inundações do córrego Gregório (nas proximidades da rua Urano Martins). Notar dimensões do córrego (largura e altura das margens) e via de acesso afetada.

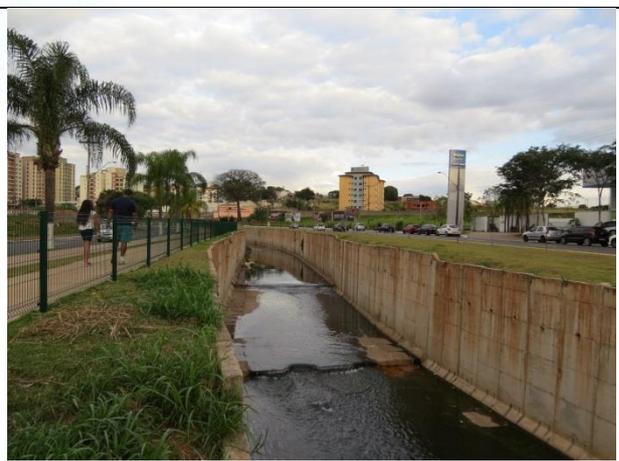
FOTO 20 – Vista geral, de jusante para montante, de área afetada por inundações do córrego Gregório. Notar dimensões do córrego (largura e altura das margens), obras executadas e via de acesso afetada.

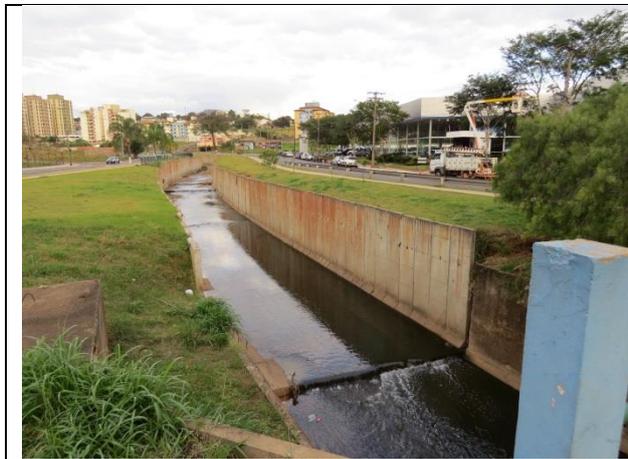
FOTO 21 – Vista geral, de jusante para montante, de área afetada por inundação do córrego Gregório. Notar dimensões do córrego (largura e altura das margens) e as obras executadas para controle das cheias.

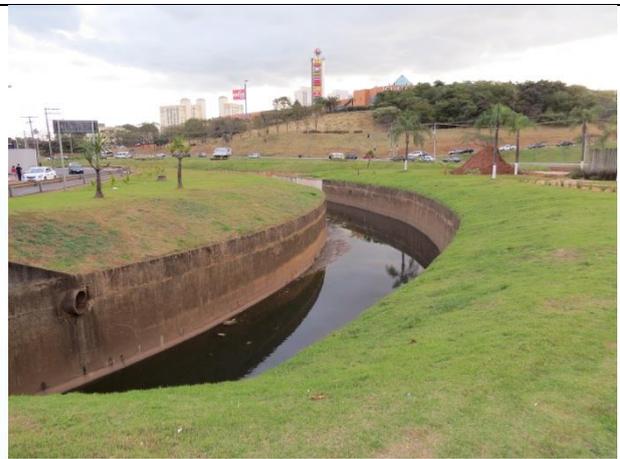
FOTO 22 – Vista geral, de montante para jusante, de área afetada por inundação do córrego Gregório e Monjolinho. Trata-se de ponto de encontro destas duas drenagens.

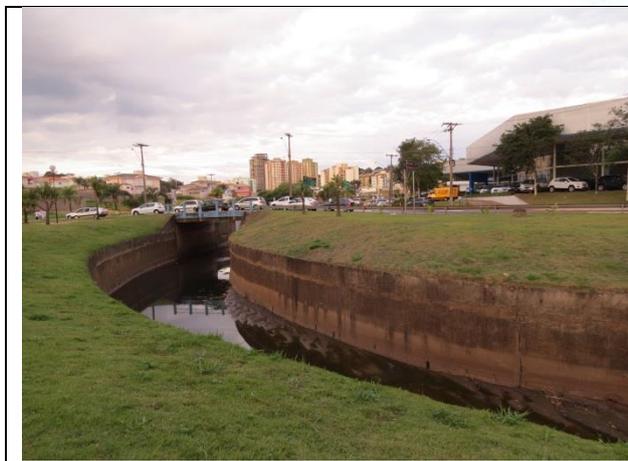
FOTO 23 – Vista geral, de jusante para montante, de área afetada por inundação do córrego Gregório. Notar área comercial (margem esquerda) afetada pelas frequentes inundações neste local.

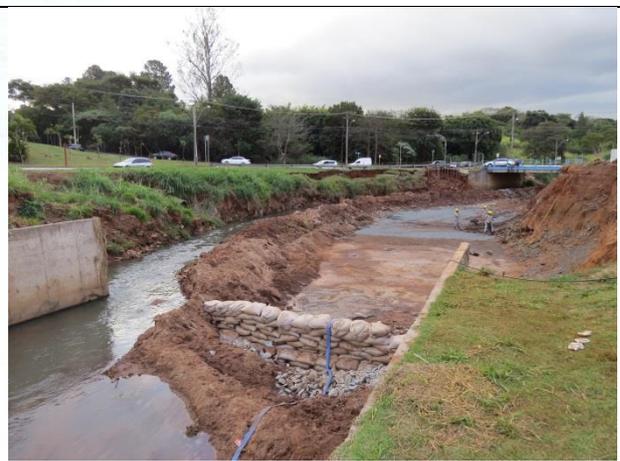
FOTO 24 – Vista de trecho, no encontro dos córregos do Monjolinho e Gregório, no qual há obras de canalização visando o controle e minimização de área afetada por inundação.

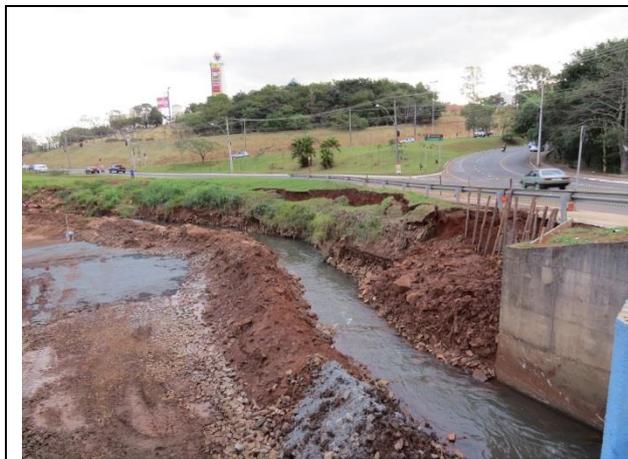
FOTO 25 – Vista de trecho, no encontro dos córregos do Monjolinho e Gregório, no qual há obras de canalização visando o controle e minimização de área afetada por inundação. Notar instabilizações de talude na margem direita e vias de acesso.

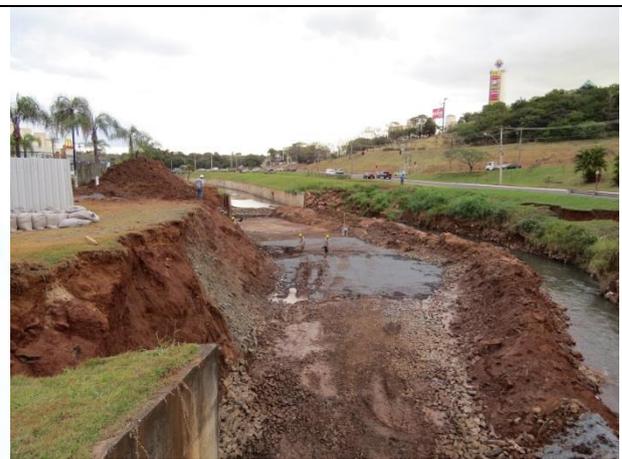
FOTO 26 – Vista geral das obras de canalização e ampliação do canal do córrego Monjolinho. Trata-se de área intensamente afetada por processos de inundação. Na proximidade ainda há contribuição de águas vindas do córrego Mineirinho.

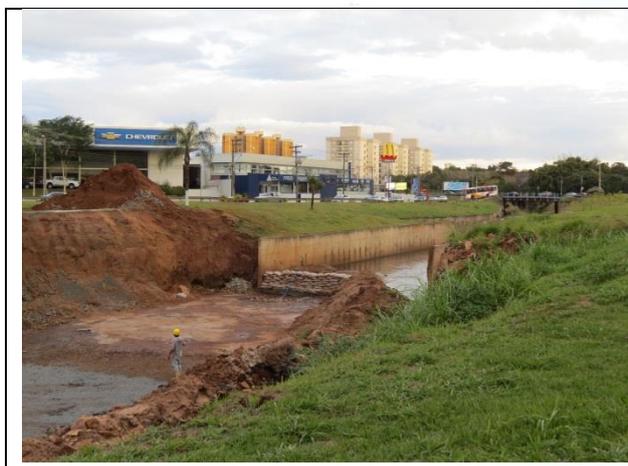
FOTO 27 – Vista das obras de canalização do córrego Monjolinho, nas proximidades do encontro com o córrego Gregório. Ao fundo, área comercial afetada por inundações.

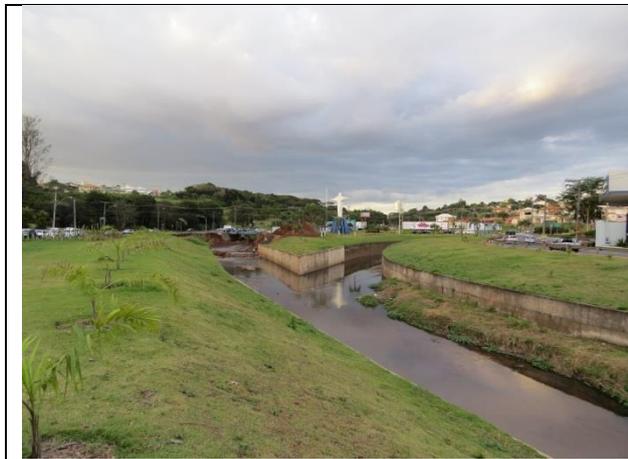
FOTO 29 – Vista do encontro do córrego Monjolino (esquerda da imagem) e Gregório (direita da imagem). Notar dimensões dos taludes laterais e largura do canal.

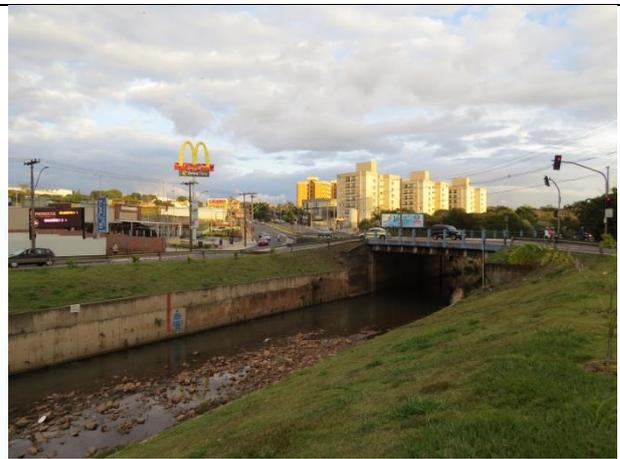
FOTO 30 – Vista de trecho do córrego Monjolinho, com destaque para a altura dos taludes marginais, sistema de monitoramento das cheias e assoreamento e ponto localizado da drenagem.

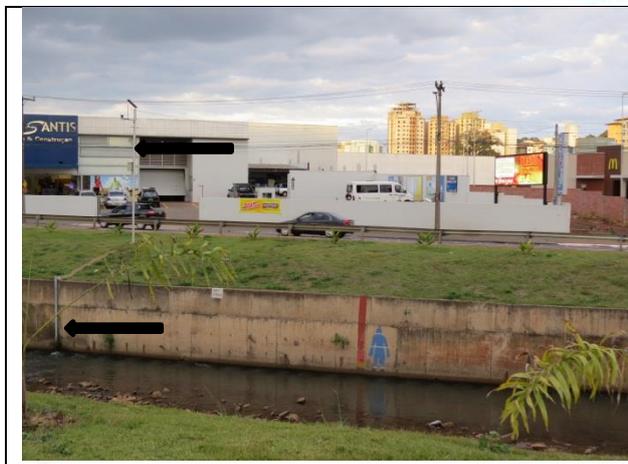
FOTO 31 – Vista de área comercial afetada por inundação. Notar dimensões do talude e sistema de monitoramento das cheias (indicado pela seta).

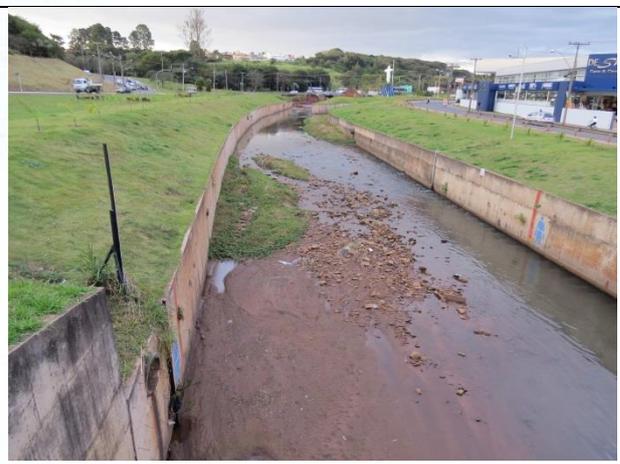
FOTO 32 – Vista de trecho no qual há evidência de assoreamento de porção do córrego. Notar dimensões do canal e vias de acesso afetadas.

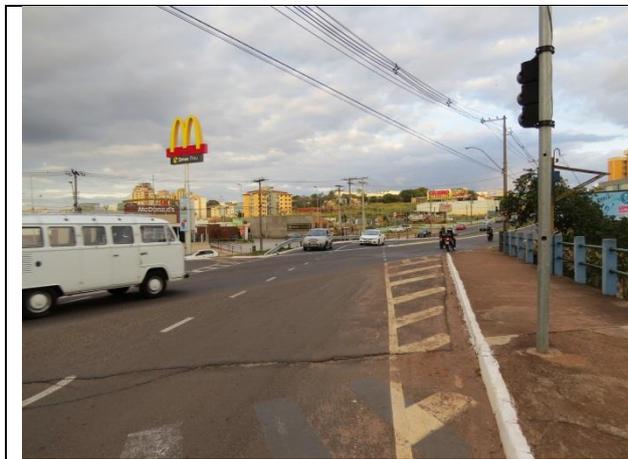
FOTO 33 – Vista de área afetada por inundações. Esse trecho sofreu modificações, principalmente pela elevação do sistema viário.

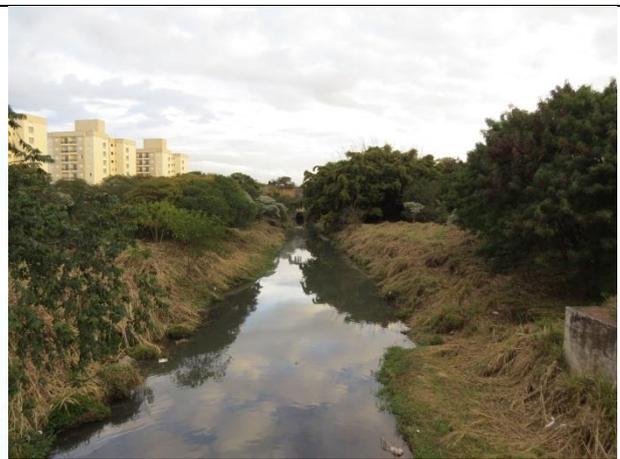
FOTO 34 – Vista de trecho retilíneo do córrego Monjolinho, nas proximidades com a linha férrea, principal interferência na área (ao fundo da imagem).

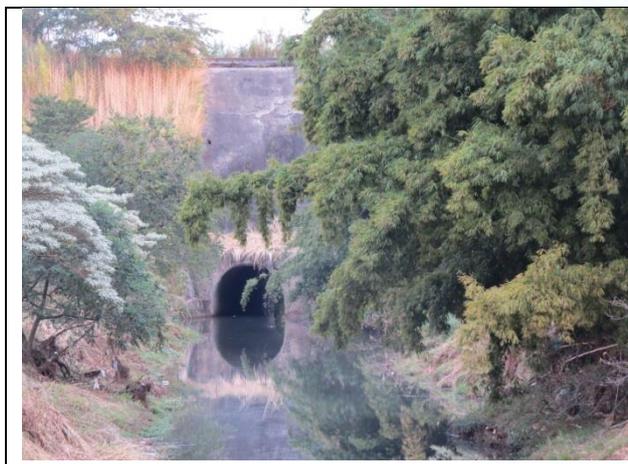
FOTO 35 – Vista do cruzamento do córrego Monjolinho com a linha férrea. Segundo informações, o estrangulamento da drenagem provoca remanso das águas do córrego, potencializando as inundações no local.

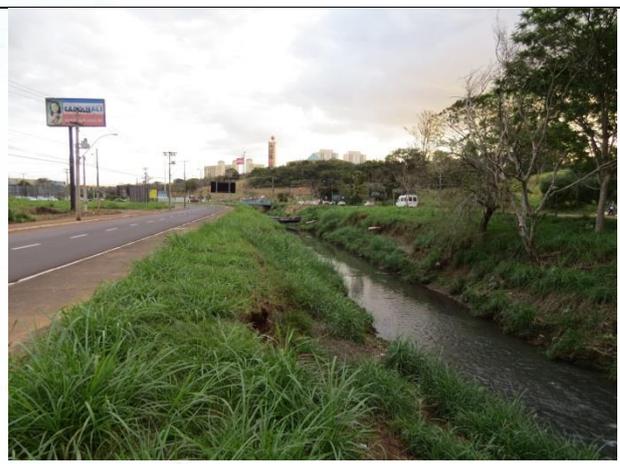
FOTO 36 – Vista, de montante para jusante, de trecho retilíneo do córrego Monjolinho. Notar dimensões das margens e largura do córrego. Ao fundo, rotatória do Cristo, encontro com o córrego Gregório e Mineirinho.

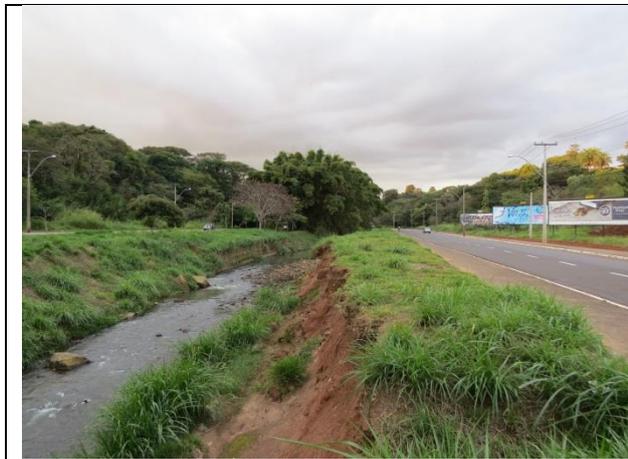
FOTO 37 – Vista, de jusante para montante, de trecho retilíneo do córrego Monjolinho. Notar dimensões do canal, dos taludes laterais e dos solapamentos de margens em evolução nesse local.

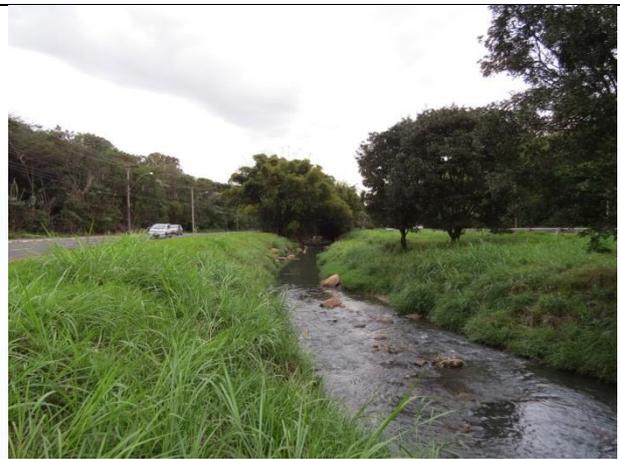
FOTO 38 – Vista, de montante para jusante, do córrego Monjolinho. Notar dimensões do canal e dos taludes marginais. Nesse trecho, as vias de acesso, em ambas as margens, são as mais afetadas pelas inundações.

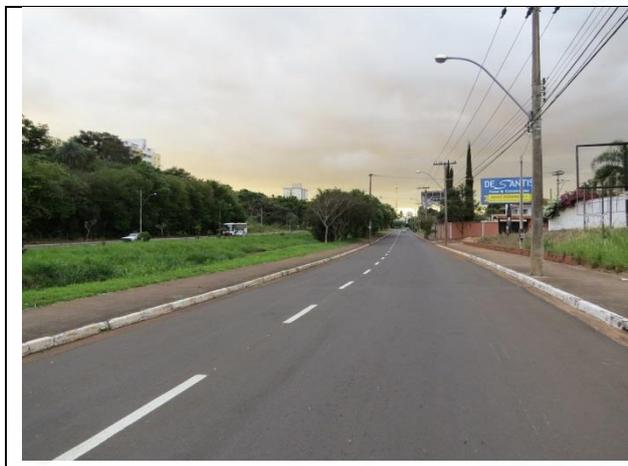
FOTO 39 – Vista geral de trecho que sofre inundações do córrego Monjolinho. As vias de acesso e alguns imóveis são afetados pelas cheias.

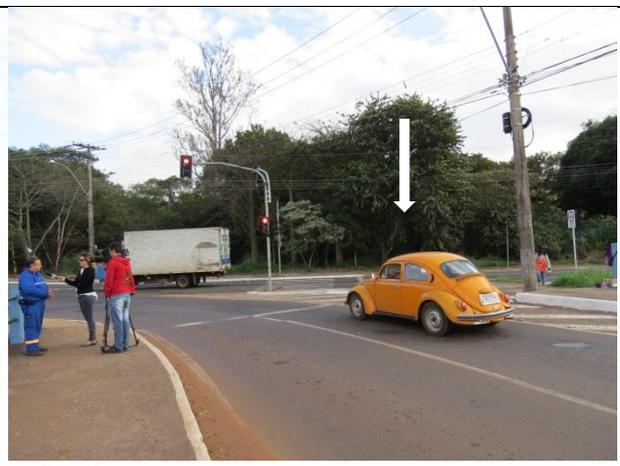
FOTO 40 – Vista do encontro do córrego Mineirinho (indicado pela seta) com o Monjolinho. A área é frequentemente afetada pelas inundações.

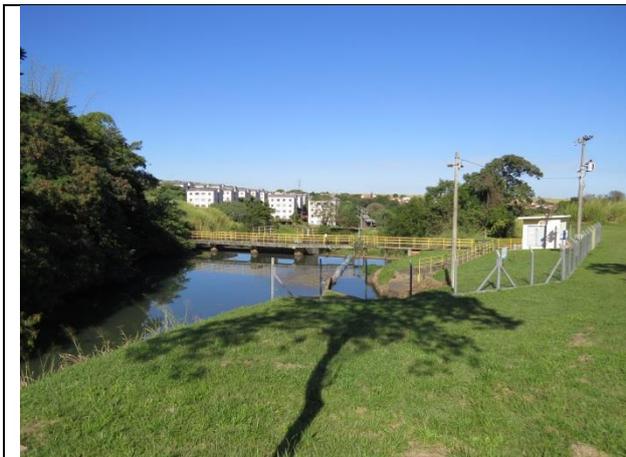
FOTO 41 – Vista de lago formado pelo barramento do córrego Monjolinho, nas proximidades do cruzamento com a linha férrea.

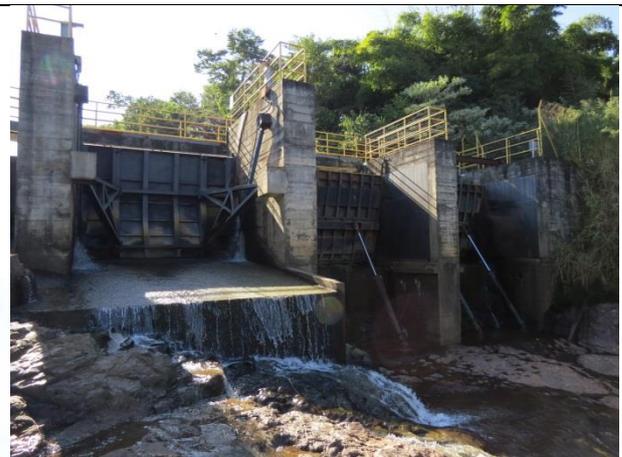
FOTO 42 – Vista geral da barragem do córrego Monjolinho. Notar dimensões e sistema automático de controle de vazão.

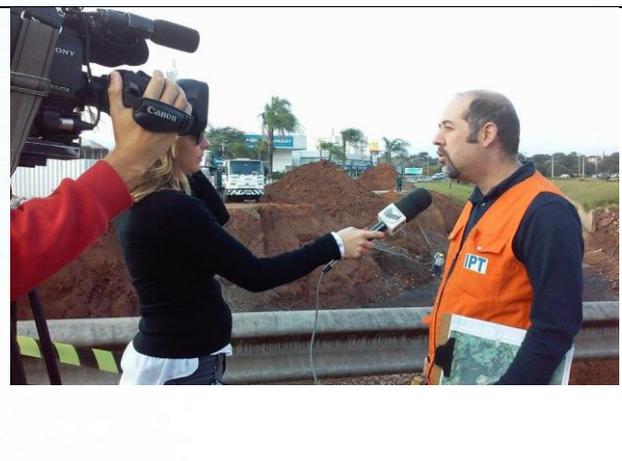
FOTO 44 – Em função da gravidade e da frequência das inundações na área, a imprensa local acompanhou e registrou o trabalho executado pela Defesa Civil do município e equipe do IPT.

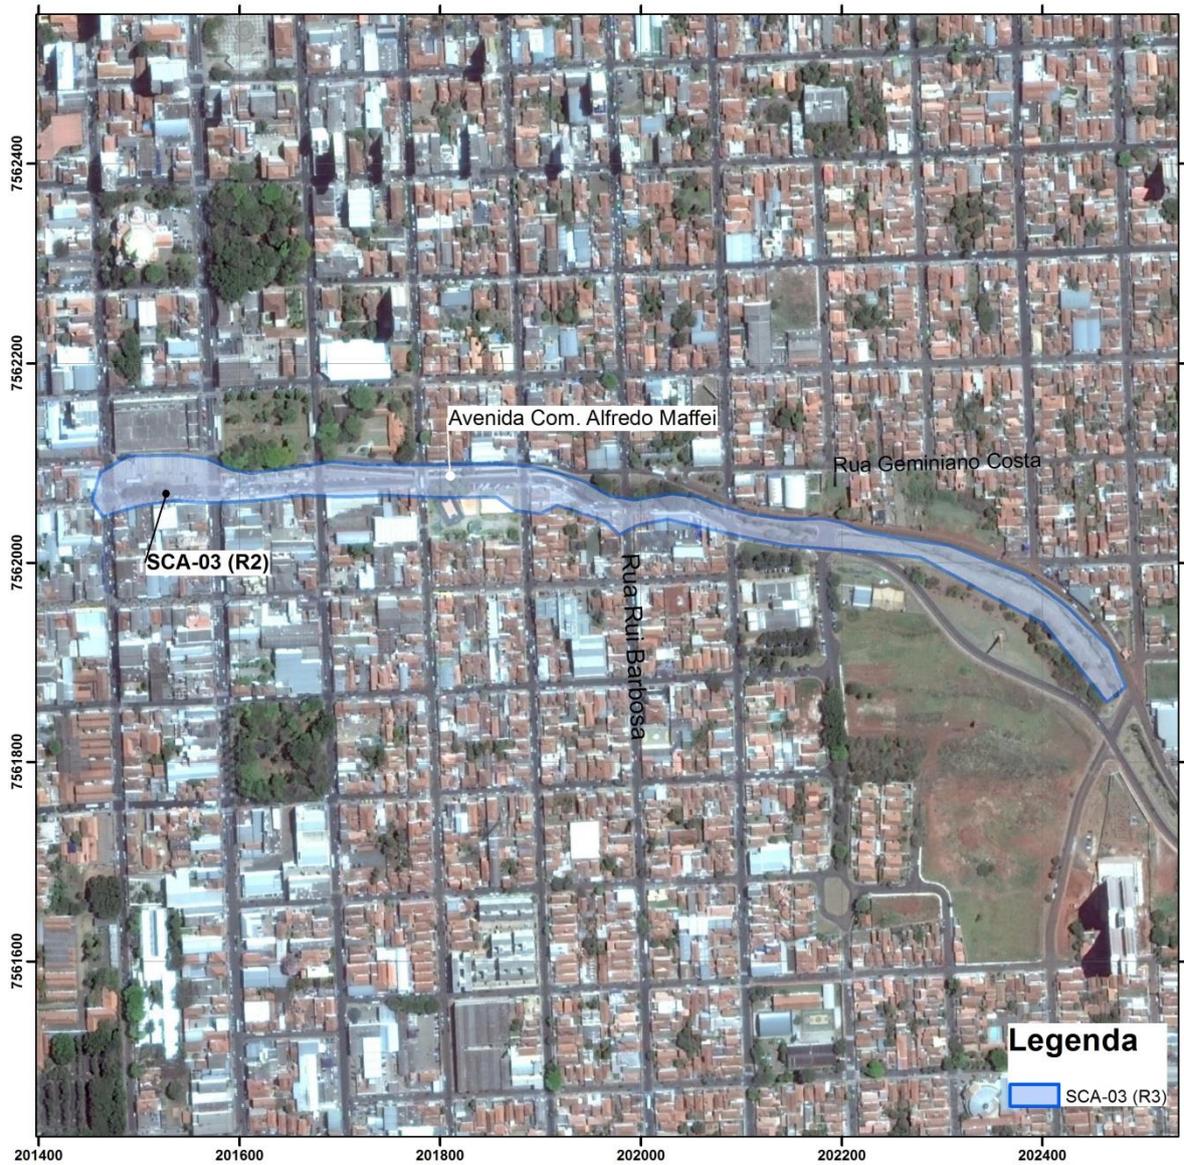
FIGURA 5. Vista geral da área mapeada.

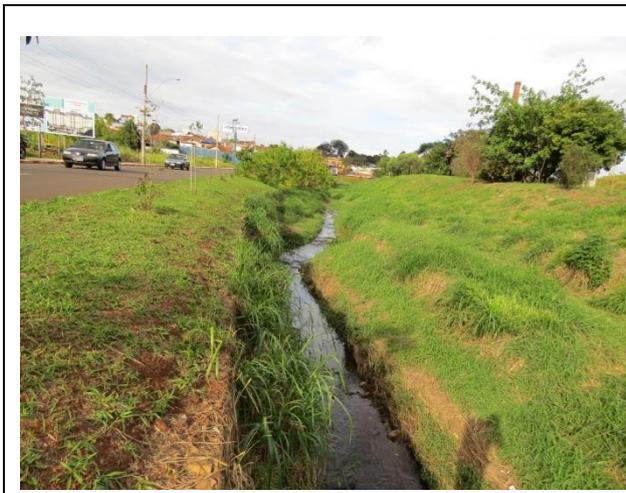
FOTO 45 – Vista, de jusante para montante, de trecho retilíneo do córrego Gregório. Notar dimensões dos taludes marginais e largura do leito. O trecho é frequentemente afetado por inundações, rápidas, da drenagem.

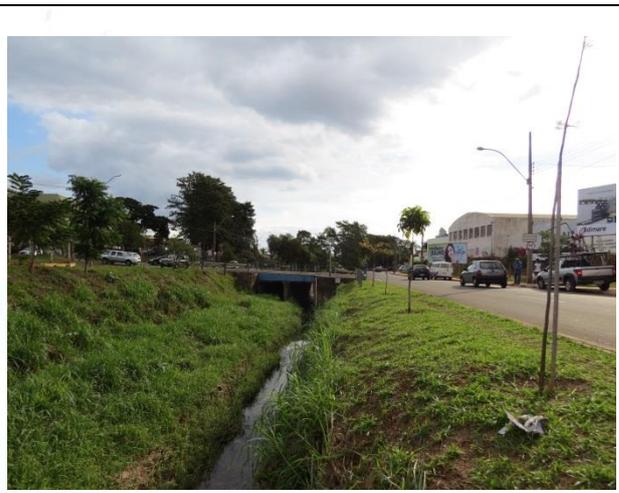
FOTO 46 – Vista, de montante para jusante, de trecho retilíneo do córrego Gregório, nas proximidades do Fórum. Notar dimensões das margens e leito e grau de assoreamento na margem esquerda.

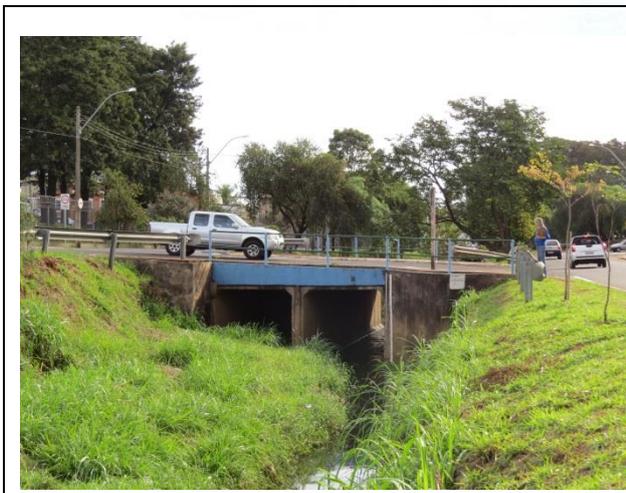
FOTO 47 – Vista de travessia sobre o córrego Gregório, com destaque do assoreamento, predominantemente na margem esquerda, e dimensões das aduelas.

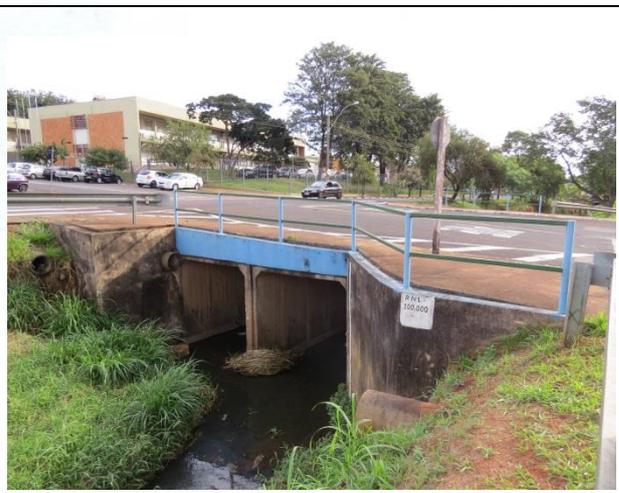
FOTO 48 – Vista da travessia sobre o córrego Gregório, nas proximidades do Fórum (ao fundo). Notar dimensões das obras e régua (margem direita) para monitoramento das cheias.

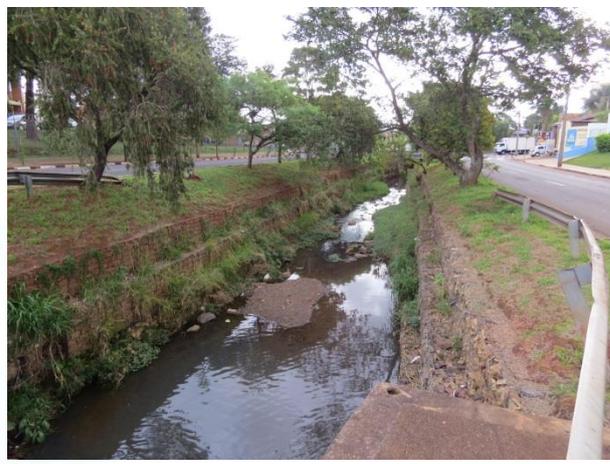
FOTO 50 – Vista geral de trecho retilíneo do córrego Gregório. Notar obras de proteção marginal, materiais depositados no leito e vias de acesso afetadas por inundações.

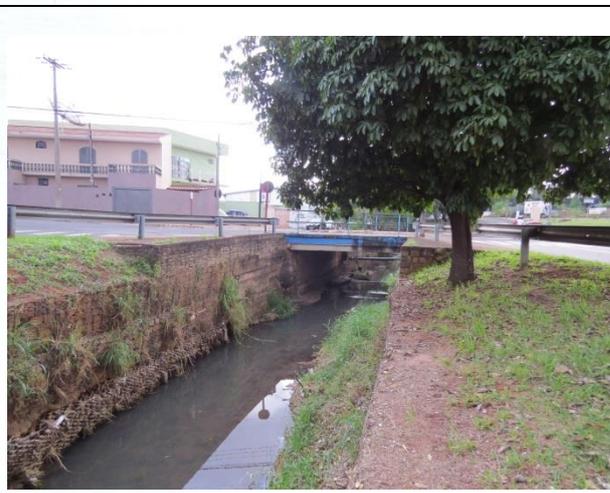
FOTO 52 – Vista de trecho do córrego Gregório, com destaque para obras de proteção lateral e dimensões da travessia (ao fundo).

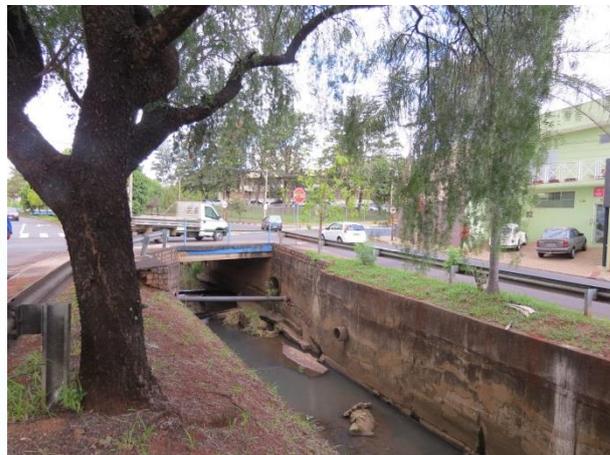
FOTO 54 – Vista de travessia do córrego Gregório, em trecho afetado por inundações. Notar dimensões do canal e do vão sob a ponte.

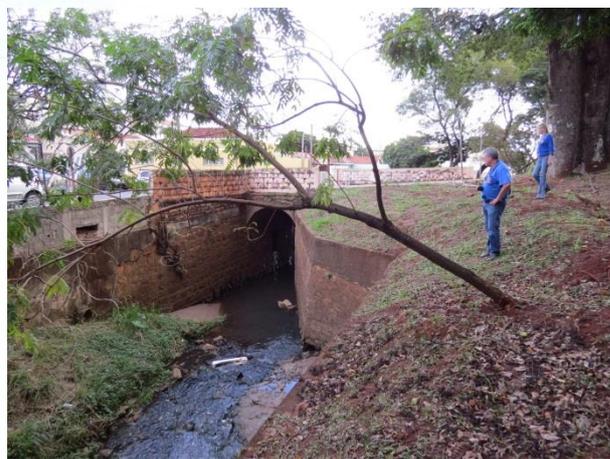
FOTO 56 – Vista de trecho no qual há forte estrangulamento do córrego Gregório. Nesse local, as inundações atingem preferencialmente a margem esquerda do córrego (impacto nas vias e imóveis residenciais e comerciais).

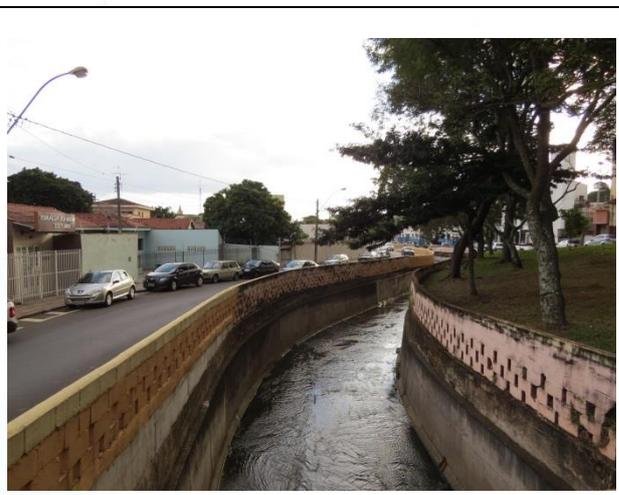
FOTO 58 – Vista de trecho intensamente afetado por inundações, por vezes bruscas, do córrego Gregório. A margem esquerda é preferencialmente afetada, atingindo imóveis residenciais e comerciais.
