RELATÓRIO TÉCNICO

**MAPEAMENTO DE ÁREAS DE ALTO E MUITO ALTO RISCO A
DESLIZAMENTOS E INUNDAÇÕES DO MUNICÍPIO DE SÃO CARLOS, SP**

CASA MILITAR DO GABINETE DO GOVERNADOR

CENTRO DE TECNOLOGIAS GEOAMBIENTAIS – CTGeo
SEÇÃO DE INVESTIGAÇÕES, RISCOS E DESASTRES NATURAIS – Sirden

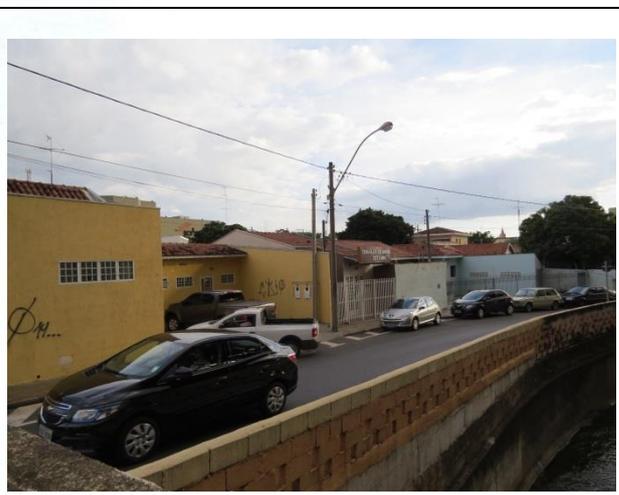
FOTO 60 – Vista de trecho intensamente afetado por inundações. No último evento, o impacto das águas destruiu muros laterais e moradias ao longo da via.

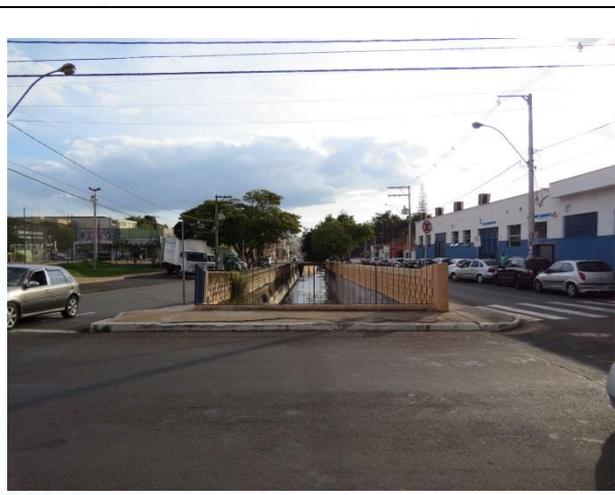
FOTO 62 – Vista, de montante para jusante, de trecho retilíneo e retificado do córrego Gregório. Notar dimensões do canal e vias e imóveis afetados.

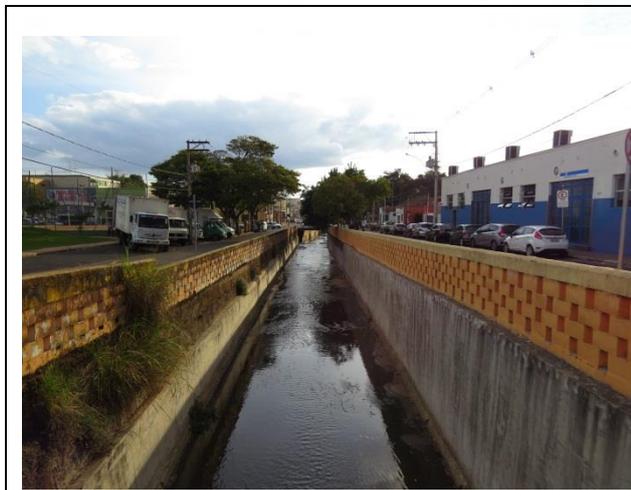
FOTO 63 – Vista, de montante para jusante, de trecho retilíneo e retificado do córrego Gregório. Notar dimensões da margem e do leito da drenagem.

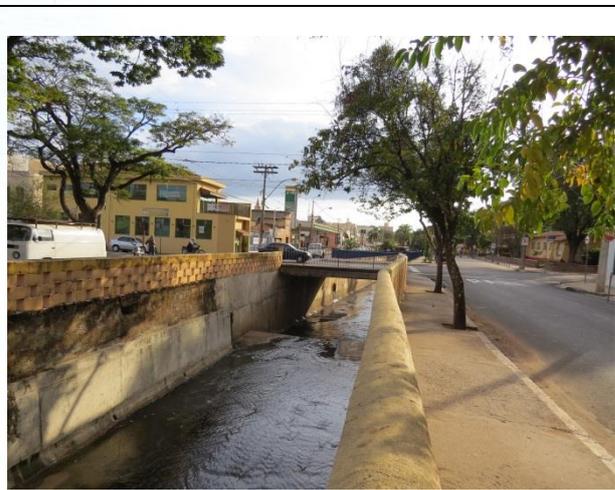
FOTO 64 – Vista de trecho afetado por inundações do córrego do Gregório. Os muros laterais foram destruídos na última inundação.

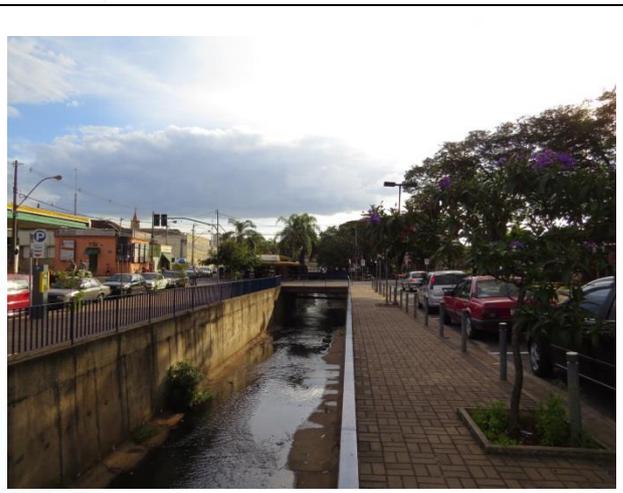
FOTO 66 – Vista, de montante para jusante, de trecho retilíneo do córrego Gregório. Notar vias e comércio afetados pelas inundações.

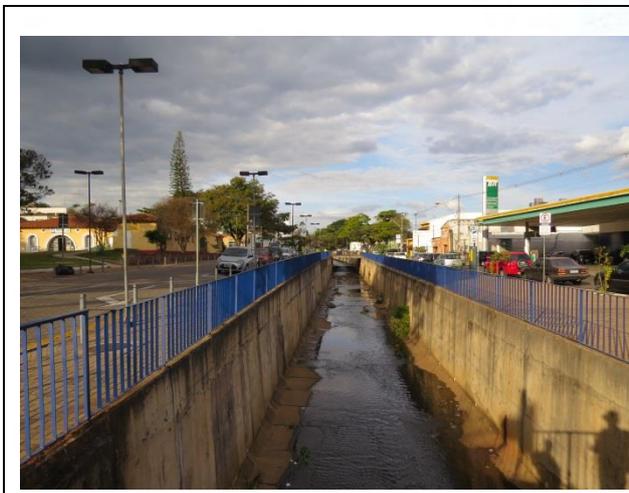
FOTO 67 – Vista, de jusante para montante, de trecho retificado do córrego Gregório, nas proximidades da porção central do município.

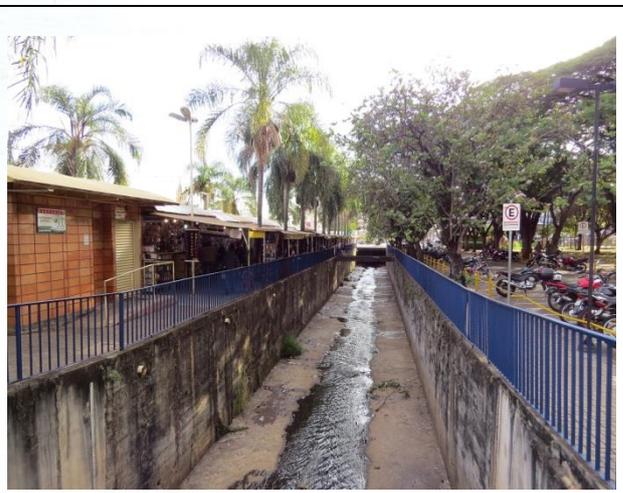
FOTO 68 – Vista, de montante para jusante, de trecho retificado do córrego Gregório, nas proximidades do mercado central da cidade. Notar geometria e intervenção (galeria) na travessia com a Avenida São Carlos.

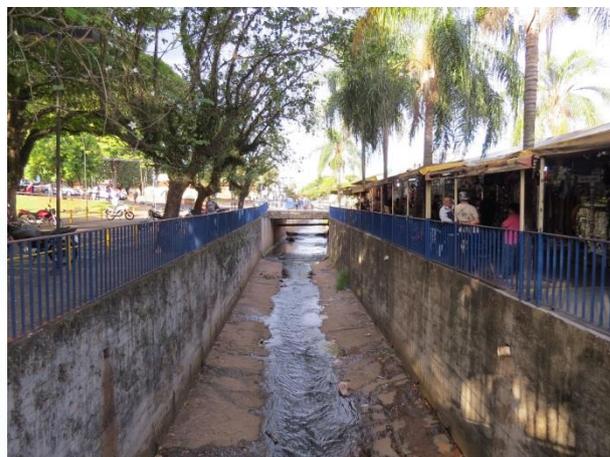
FOTO 70 – Vista, de jusante para montante, de trecho retificado do córrego Gregório. Notar dimensões e geometria da drenagem.

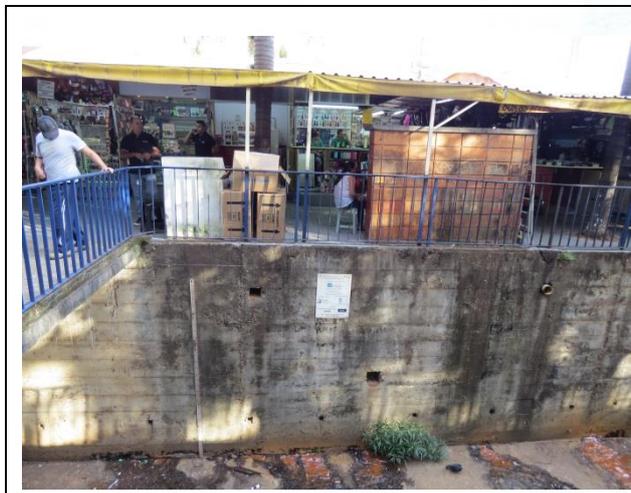
FOTO 71 – Vista de régua utilizada para monitoramento das cheias do córrego Gregório.

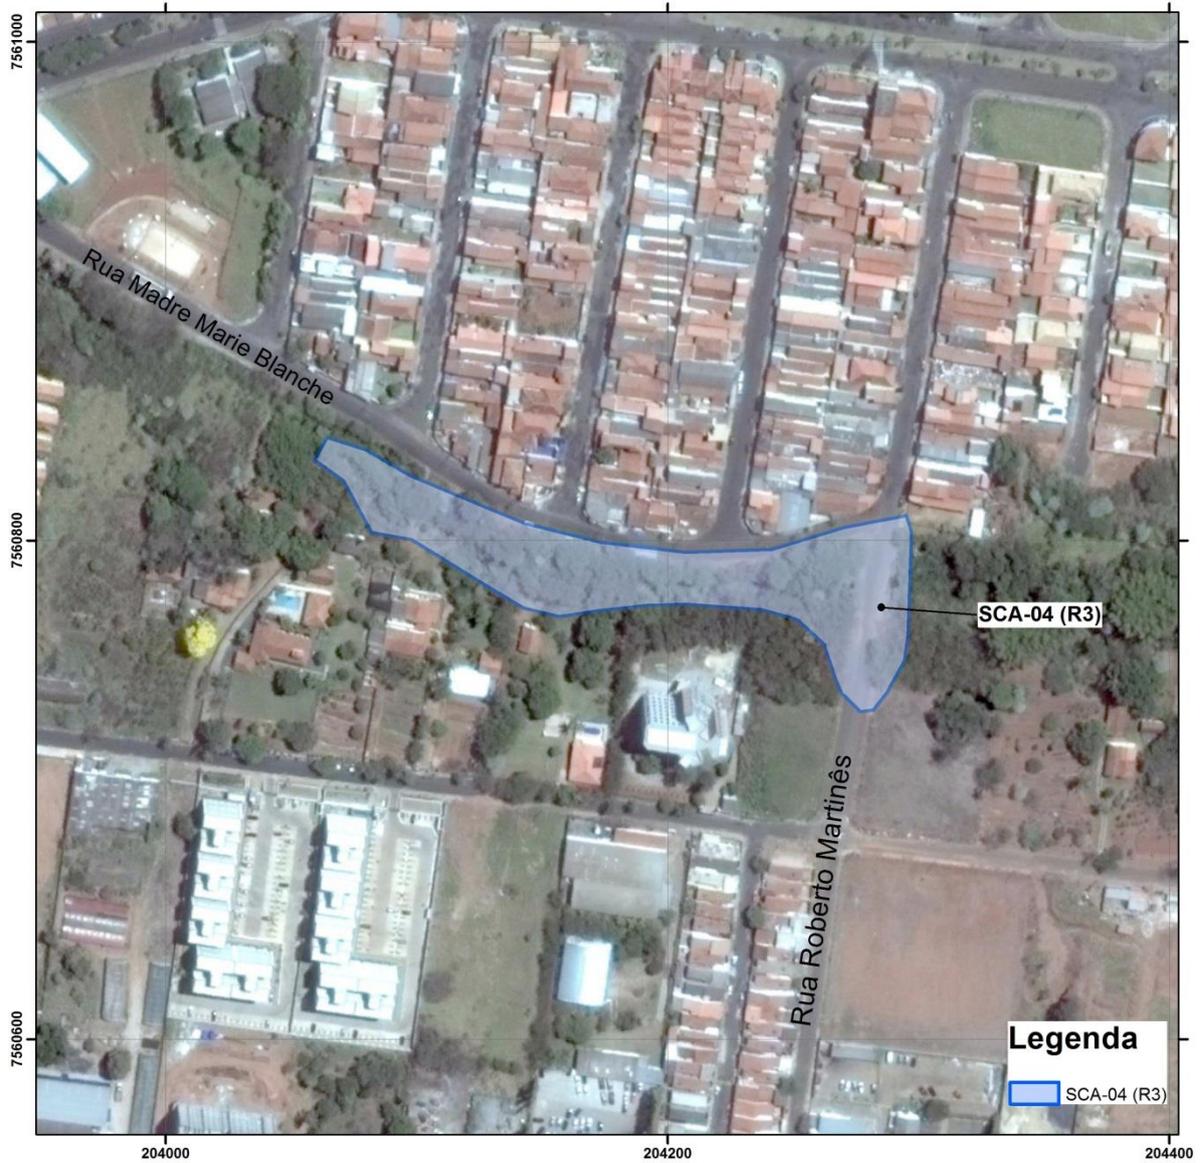
FIGURA 7. Vista geral da área mapeada.

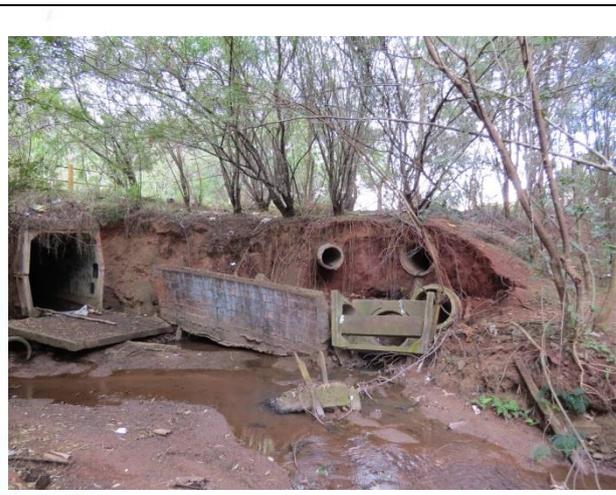
FOTO 74 – Destaque para as obras de controle das águas afetadas pelas cheias do córrego Gregório. Notar erosão de margem e obras em ruína.

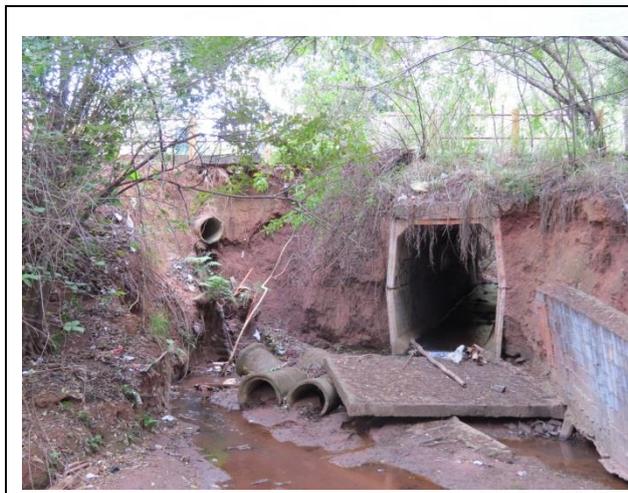
FOTO 75 – Vista de local intensamente afetado pela passagem de água do córrego Gregório, margem direita. Notar tubulações, muros e aduela afetados.

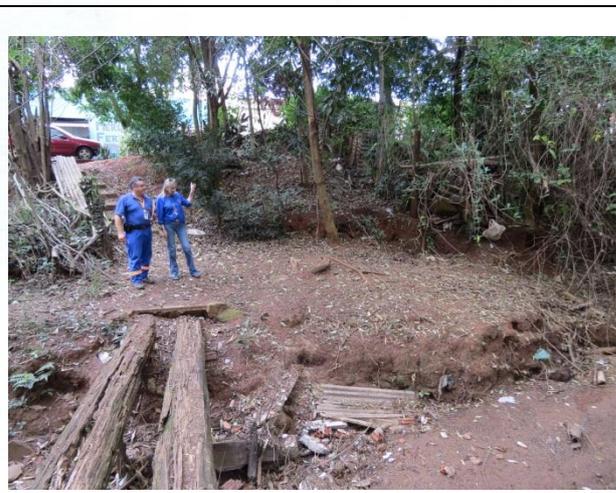
FOTO 76 – Vista da margem direita do córrego Gregório. Segundo a COMDEC, as águas não extravasam para as vias de acesso mas afetam fortemente as obras no entorno.

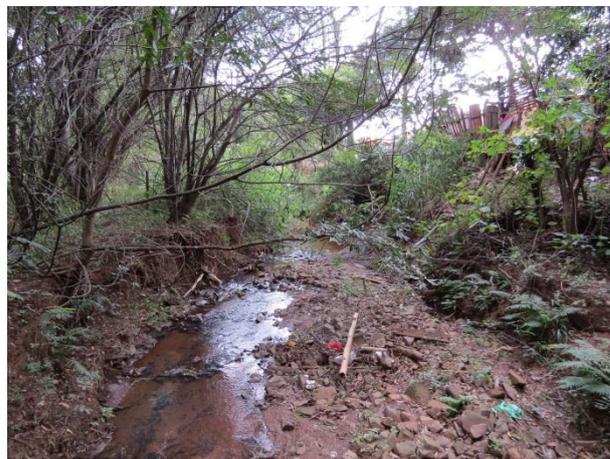
FOTO 78 – Vista, de montante para jusante, de trecho do córrego Gregório. Notar dimensões da margem e grau de assoreamento no trecho em destaque.

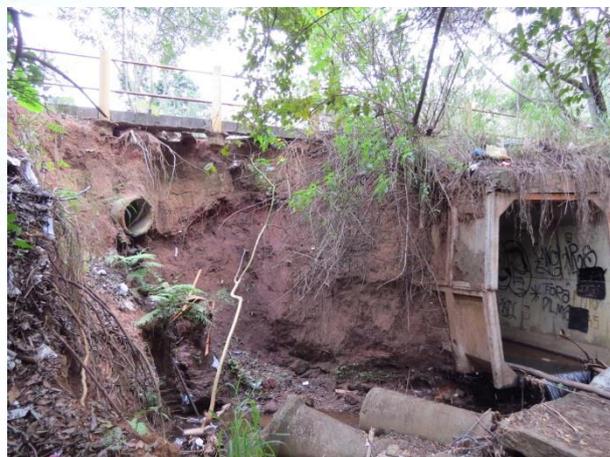
FOTO 80 – Vista lateral do ponto mostrado na FOTO 79. Notar o grau de comprometimento das obras nesse local.

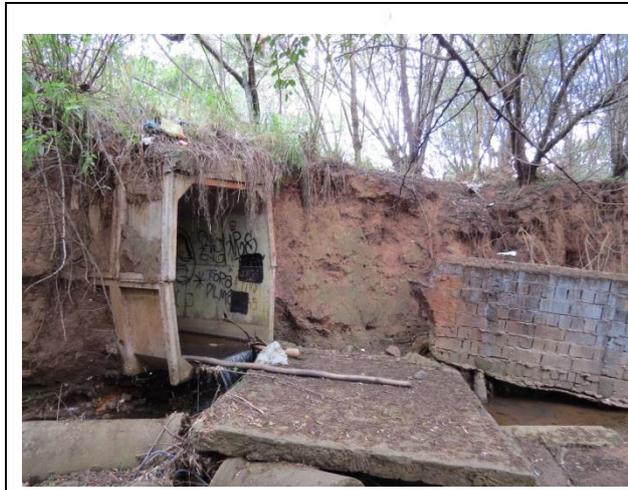
FOTO 81 – Vista lateral das obras afetadas pelas águas do córrego Gregório.

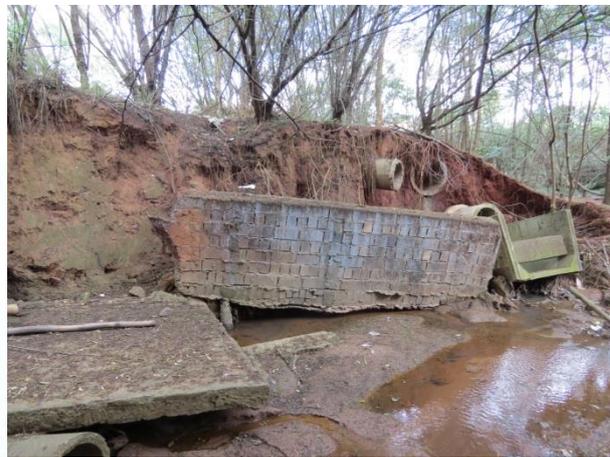
FOTO 82 – Vista de muro de proteção lateral destruído pela passagem das águas do córrego Gregório.

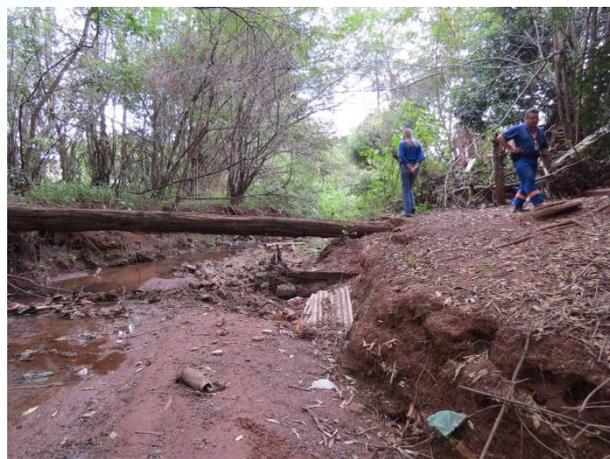
FOTO 84 – Vista, de montante para jusante, do córrego Gregório. Notar dimensões das margens, assoreamento e proteção vegetal no local.

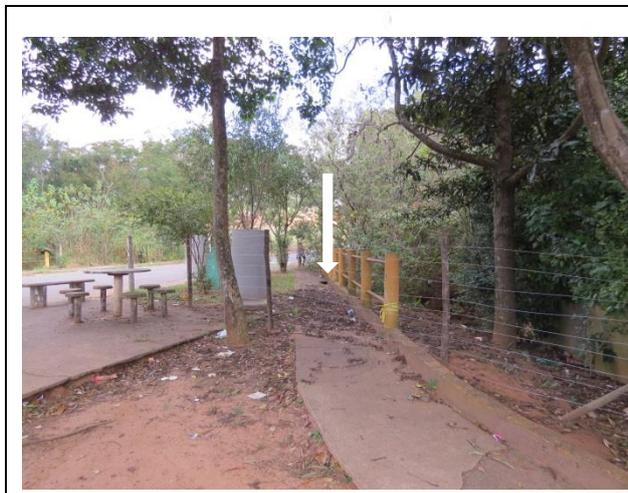
FOTO 85 – Vista de área de passagem de pedestres nas proximidades de ponto intensamente afetado por erosões localizadas. A seta indica o ponto mostrado na **FOTO 83**.

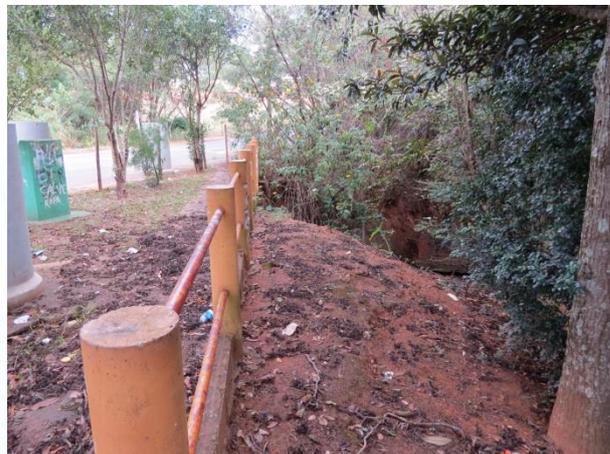
FOTO 86 – Vista da porção superior do talude, em área intensamente afetada por erosões e pequenas mobilizações dos taludes laterais.

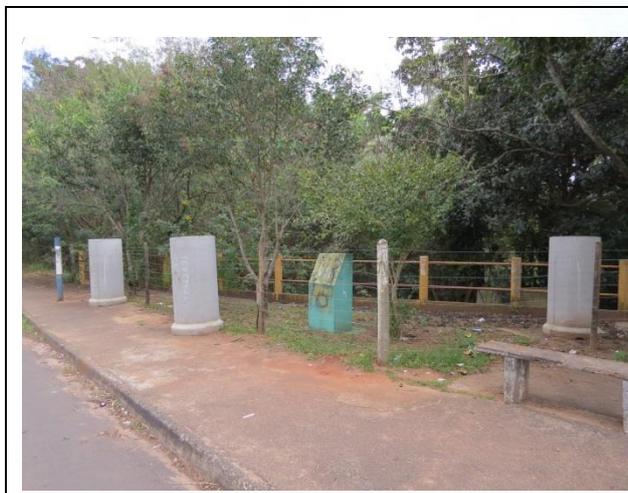
FOTO 87 – Vista de área afetada por mobilizações do solo. Destaque para o isolamento da área em função do risco de acidente.

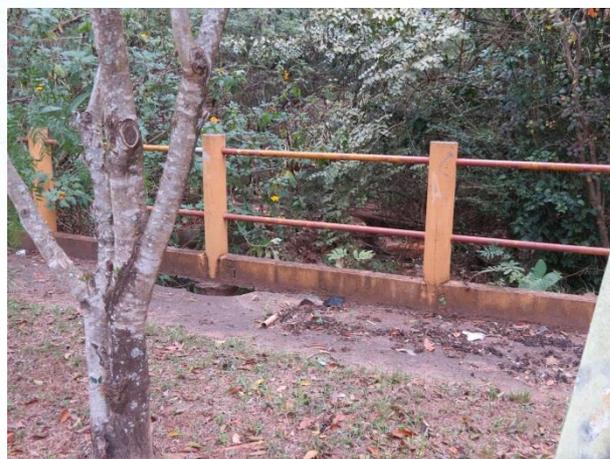
FOTO 88 – Detalhe da porção superior do talude mostrado na **FOTO 83**.

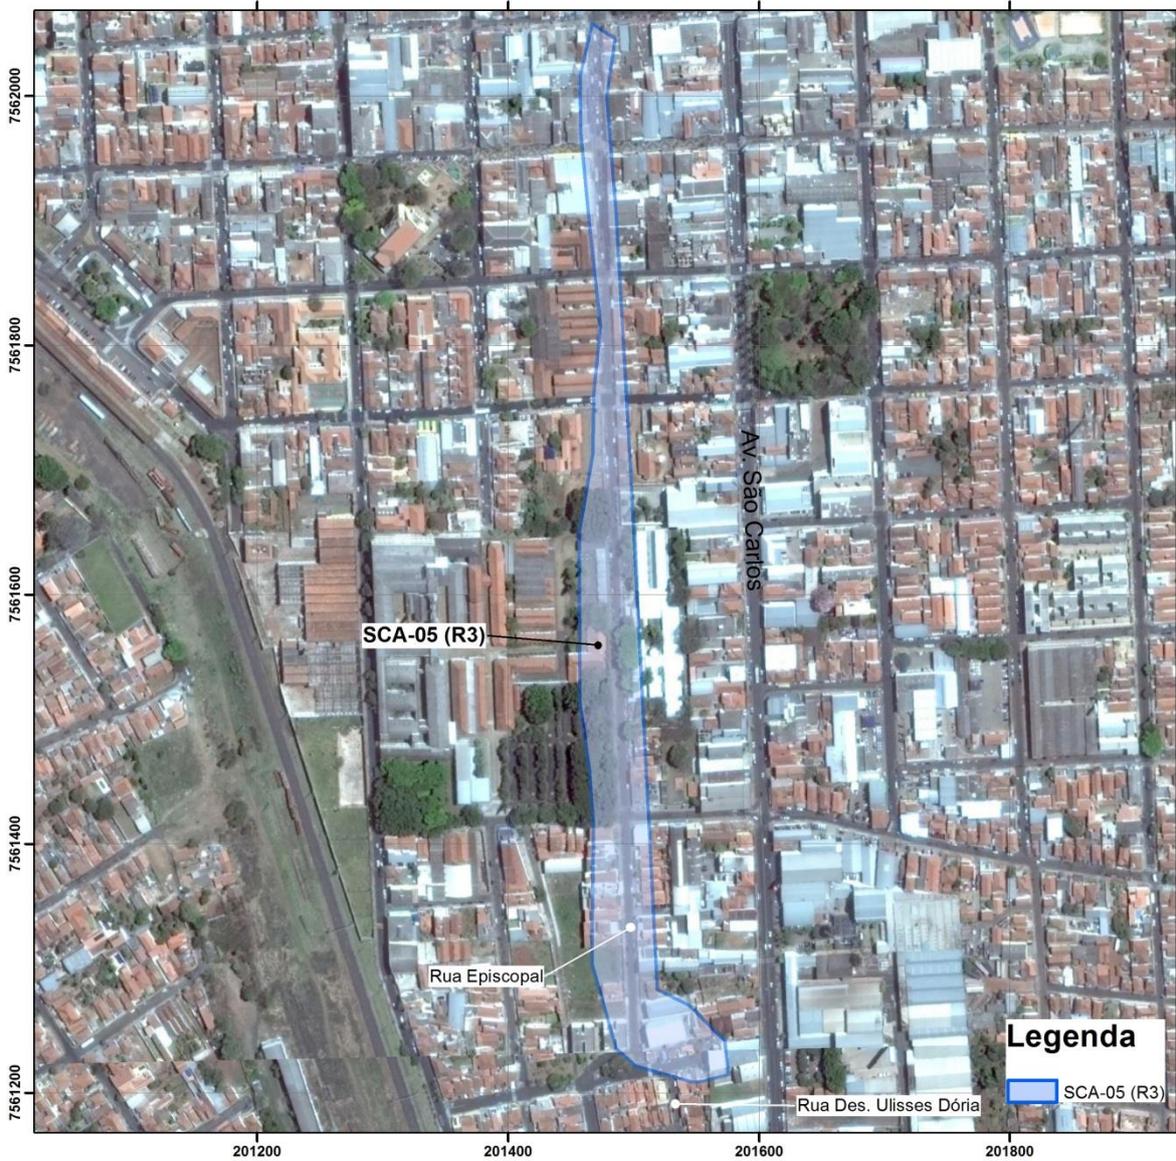
FIGURA 9. Vista geral da área mapeada.

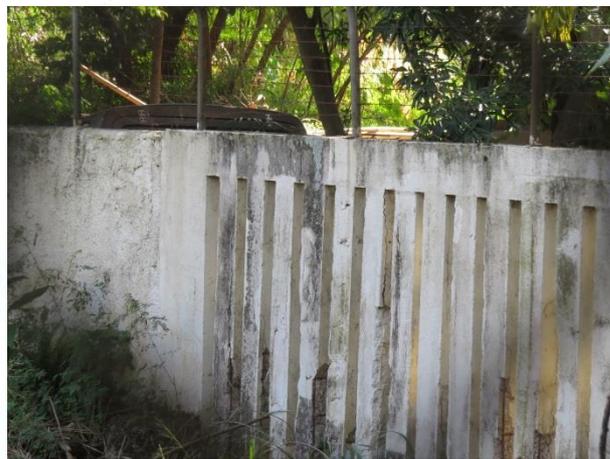
FOTO 90 – Detalhe da estrutura mostrada na FOTO 89.

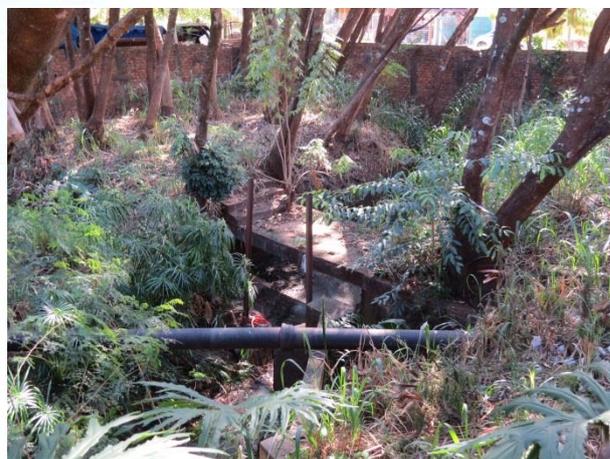
FOTO 92 – Vista de trecho no qual o córrego Simeão corre a céu aberto. Esse trecho, com poucas dezenas de metros de extensão, está localizado nas proximidades da porção central da cidade.

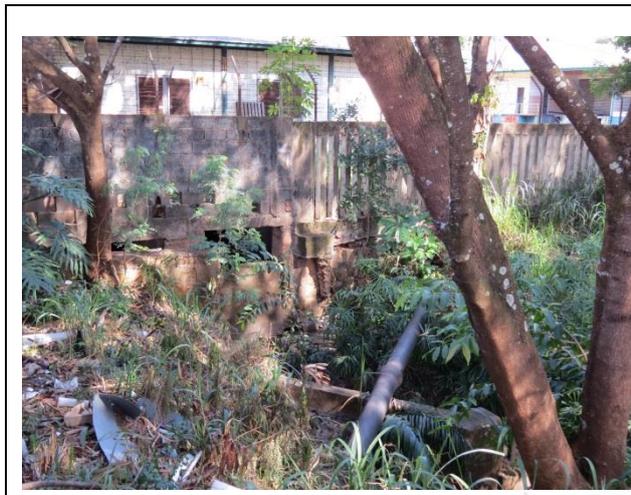
FOTO 93 – Vista de trecho no qual o córrego Simeão corre a céu aberto. Esse trecho, com poucas dezenas de metros de extensão, está localizado nas proximidades da porção central da cidade.

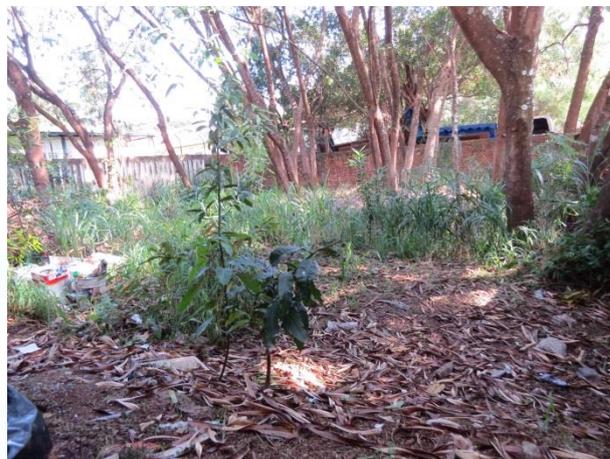
FOTO 94 – Vista de trecho no qual o córrego Simeão corre a céu aberto. Esse trecho, com poucas dezenas de metros de extensão, está localizado nas proximidades da porção central da cidade.

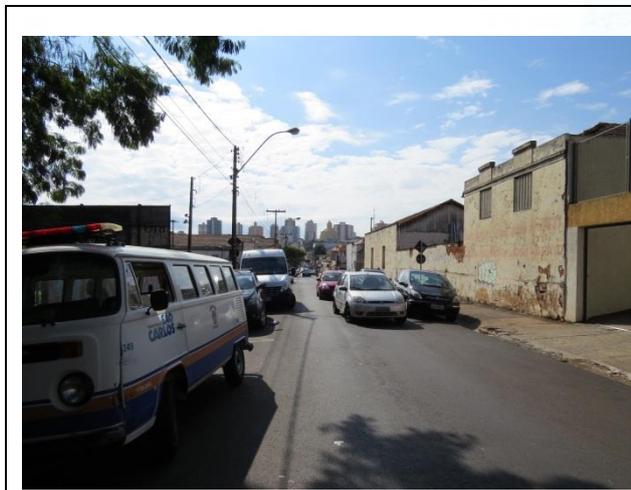
FOTO 95 – Vista de trecho em área urbana, afetado pelas inundações do córrego Simeão. Segundo informações, as inundações são bruscas, com dinâmicas associadas a *flash flood*.

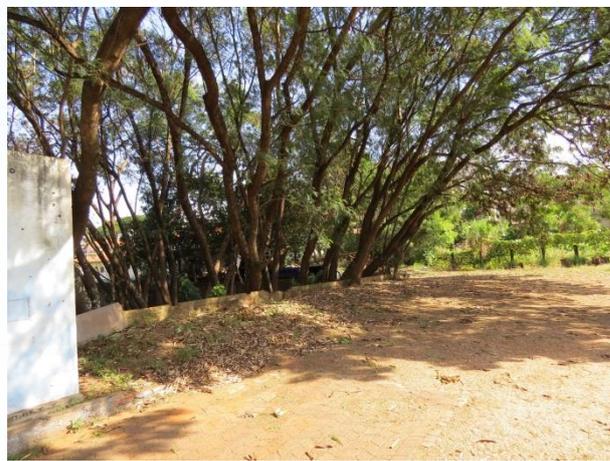
FOTO 96 – Vista de trecho no qual o córrego Simeão corre a céu aberto.

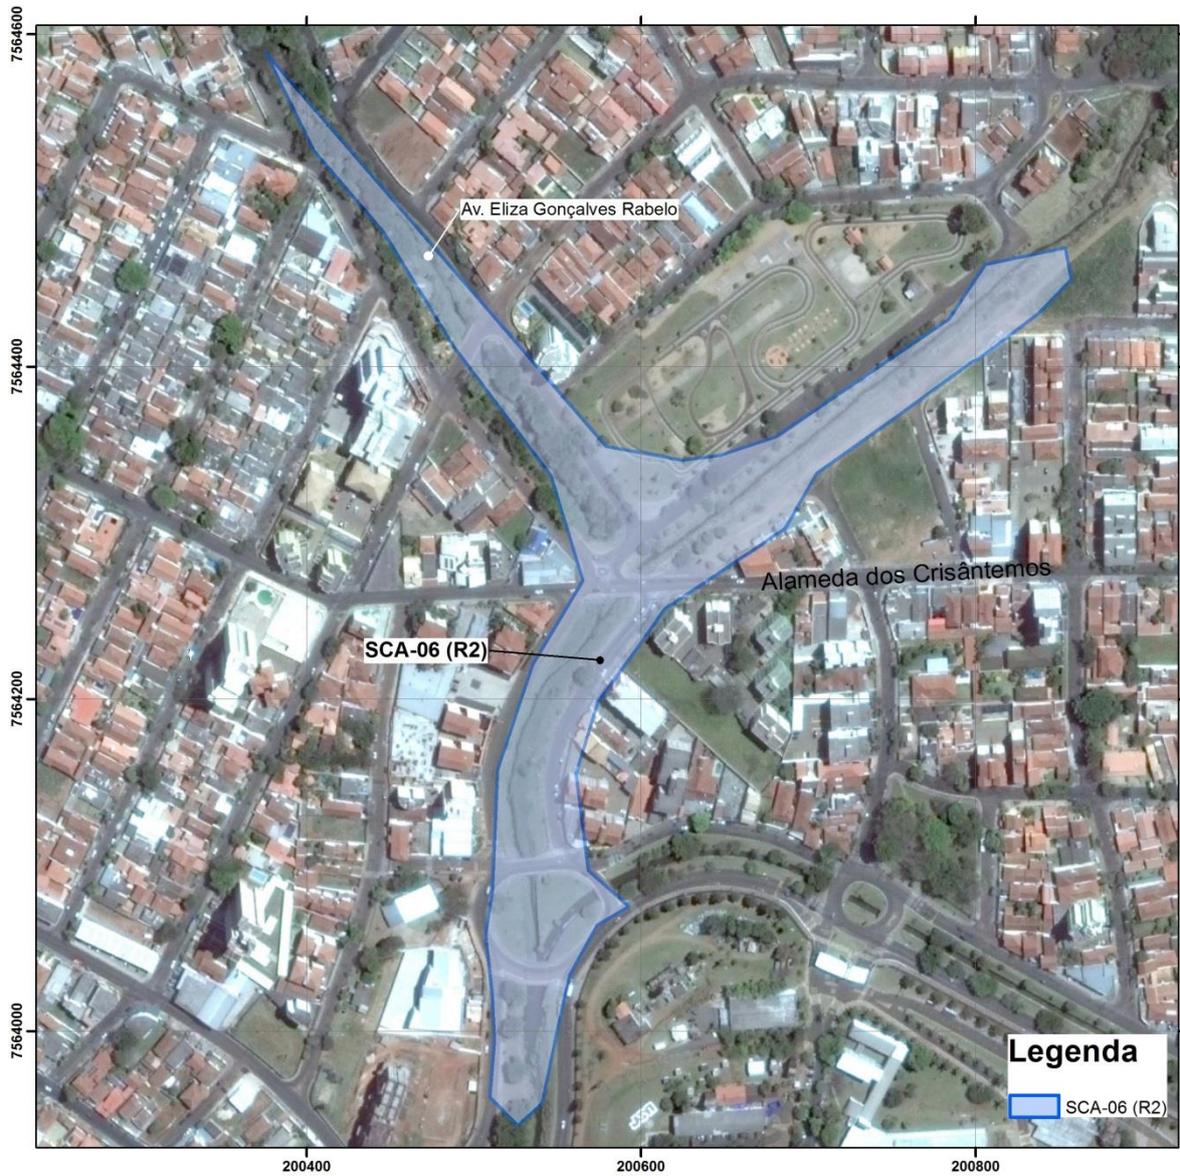
FIGURA 11. Vista geral da área mapeada.

ÁREA SCA - 06

Jardim Santa Paula – Av. Eliza Gonçalves Rabelo / Alameda dos
Crisântemos

Risco Médio (R2) – Inundação

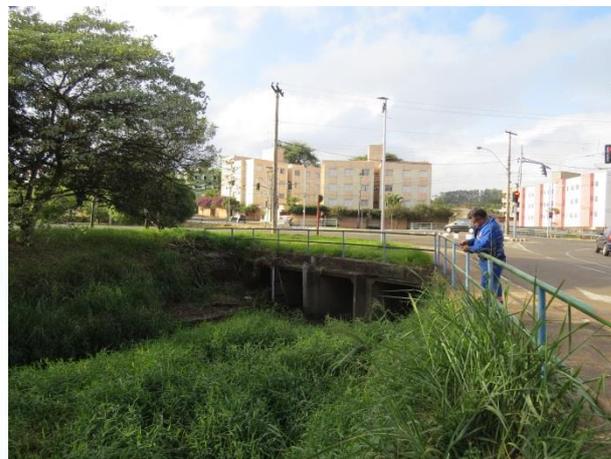
FOTO 98 – Vista de travessia sobre o córrego Santa Maria do Leme. Notar dimensões da travessia, grau de assoreamento nesse trecho e vias de acesso afetadas por processos de inundação.

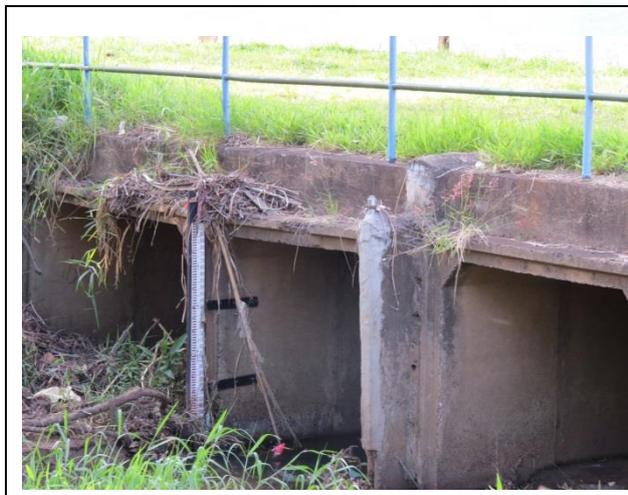
FOTO 99 – Detalhe das dimensões das aduelas e da régua para monitoramento das cheias do córrego Santa Maria do Leme.

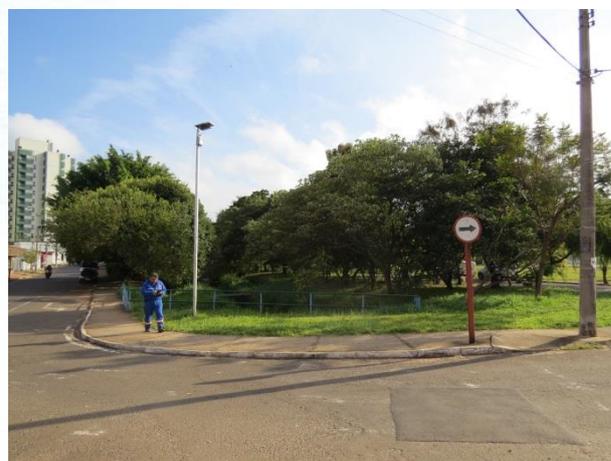
FOTO 100 – Vista de trecho do córrego Santa Maria do Leme, nas proximidades do encontro com o córrego Tijuco Preto. Notar vias de acesso afetadas pelas inundações no local.

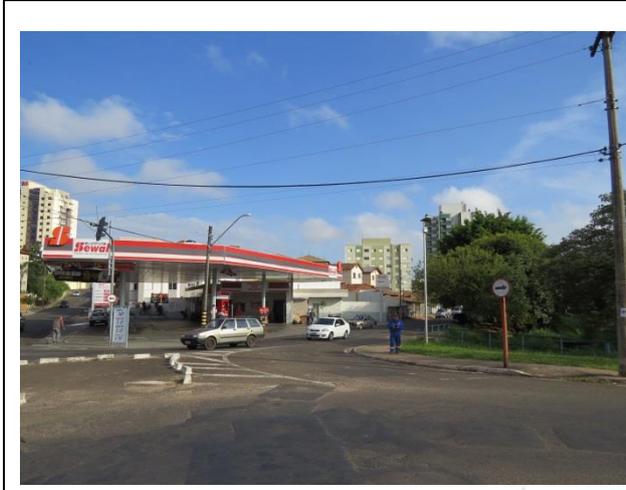
FOTO 101 – Vista de área comercial e residencial afetada por inundações dos córregos Santa Maria do Leme e Tijuco Preto.

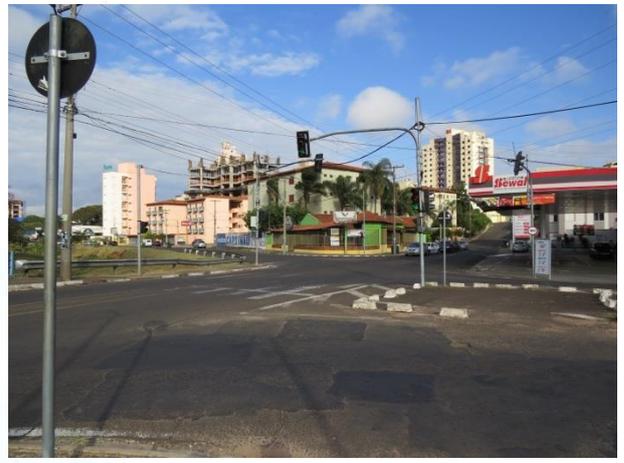
FOTO 102 – Vista de área comercial e residencial afetada por inundações dos córregos Santa Maria do Leme e Tijuco Preto. Nesse ponto, as águas podem atingir 1,5 m de altura.

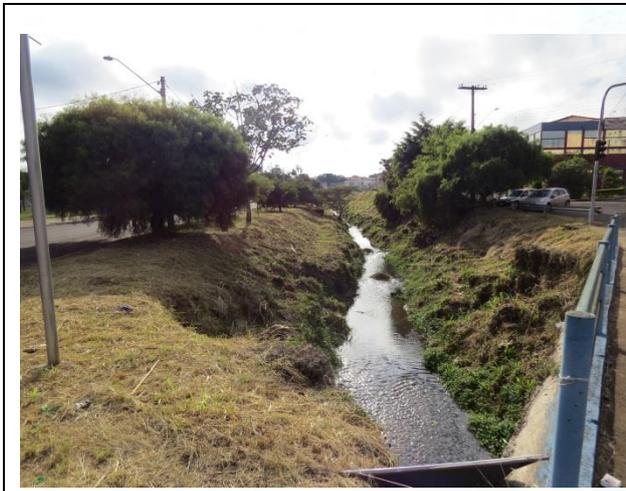
FOTO 103 – Vista, de jusante para montante, de trecho retilíneo e retificado do córrego Tijuco Preto. Notar dimensões do leito e altura dos taludes marginais.

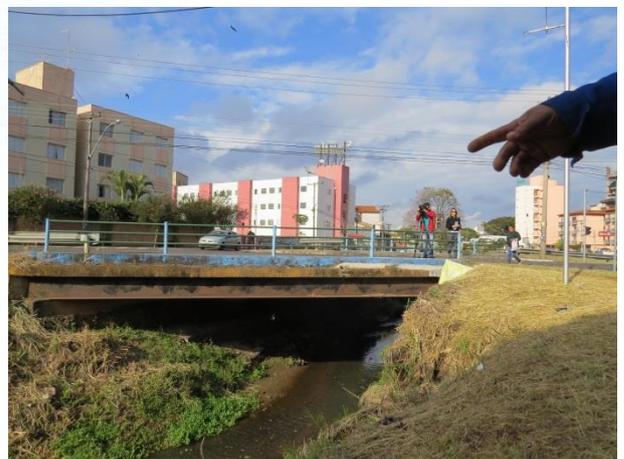
FOTO 104 – Vista de travessia sobre o córrego Tijuco Preto. Notar dimensões do vão e dos taludes marginais.

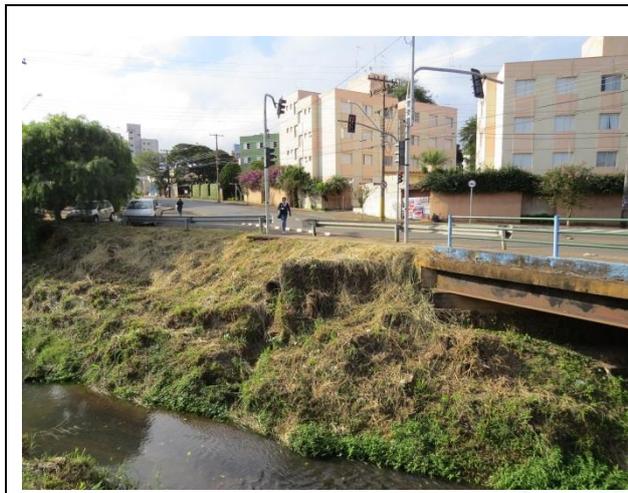
FOTO 105 – Vista de trecho do córrego Tijuco Preto e vias de acesso afetadas por inundações. Recentemente, houve desassoreamento de trechos do canal.

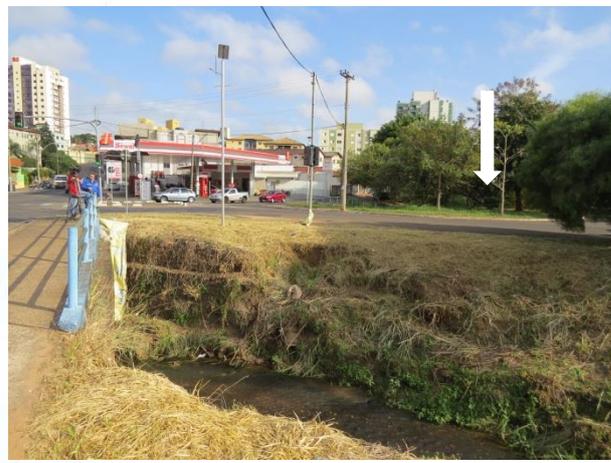
FOTO 106 – Vista de trecho do córrego Tijuco Preto, nas proximidades do encontro com o córrego Santa Maria do Leme (ao fundo).

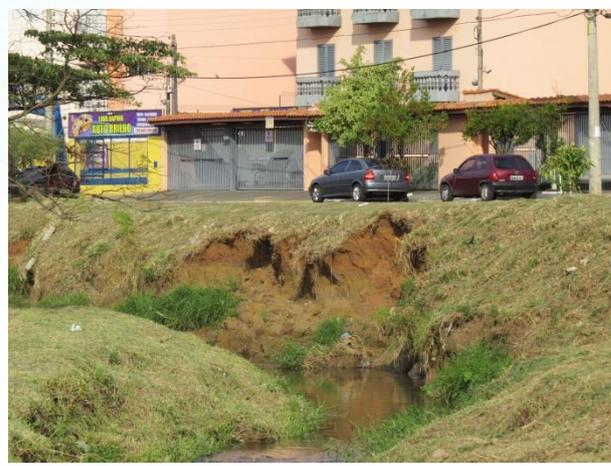
FOTO 108 – Registro de solapamento de margens ao longo do córrego do Tijuco Preto. Esses processos ocorrem em diferentes pontos do córrego.

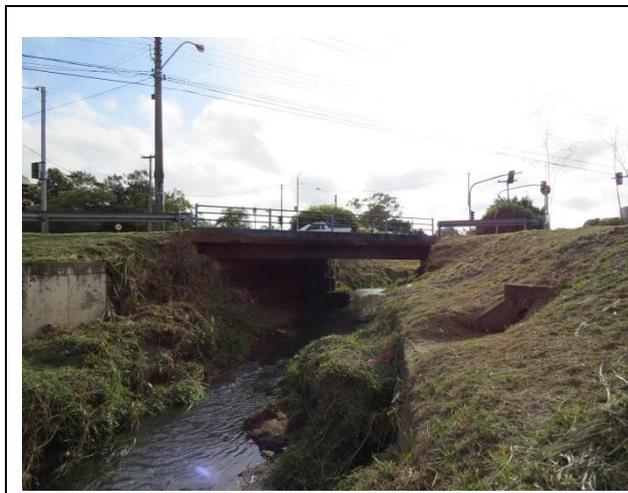
FOTO 109 – Vista, de jusante para montante, de travessia sobre o córrego Tijuco Preto, nas proximidades do encontro com o Santa Maria do Leme.

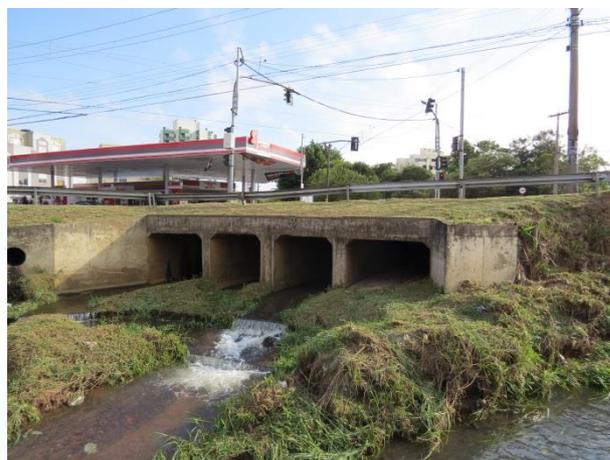
FOTO 110 – Encontro do córrego Santa Maria do Leme (aduelas) com o Tijuco Preto.

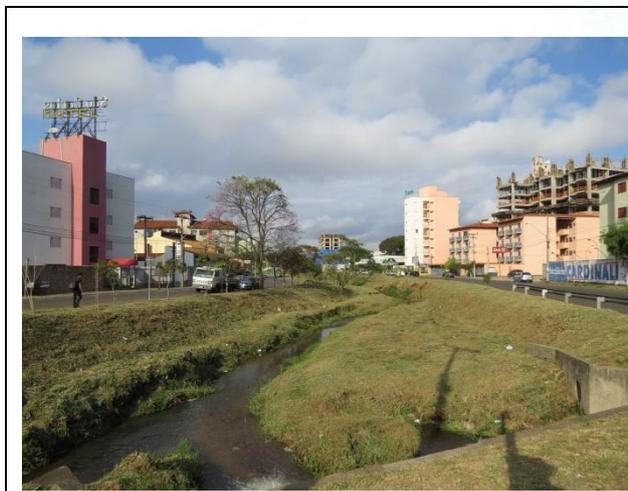
FOTO 111 – Vista geral, de montante para jusante, do córrego Tijuco Preto, após encontro com o Santa Maria do Leme. Notar dimensões do canal e áreas lindeiras afetadas pelas inundações.

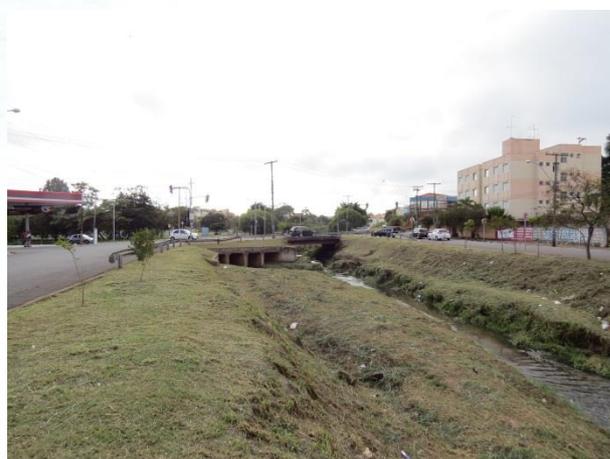
FOTO 112 – Vista geral, de jusante para montante, do córrego Tijuco Preto. Notar dimensões do canal e área afetada.

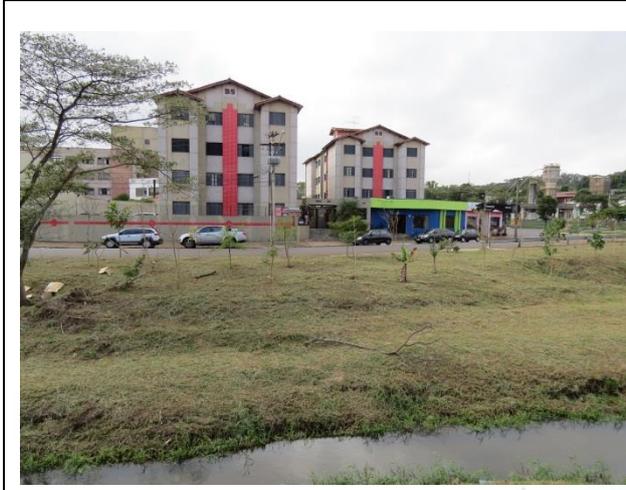
FOTO 113 – Vista de imóveis afetados pelas inundações do córrego Tijuco Preto. Algumas lojas e residências altearam os terrenos para minimizar o impacto das águas. Notar dimensões do talude marginal.

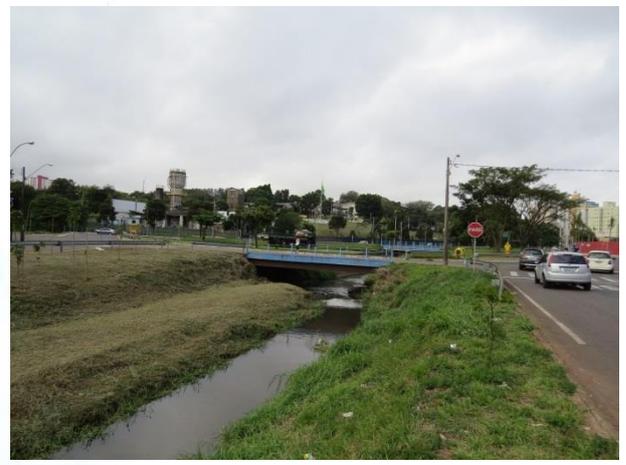
FOTO 114 – Vista de travessia sobre o córrego Tijuco Preto, nas proximidades do encontro com o córrego Monjolinho.

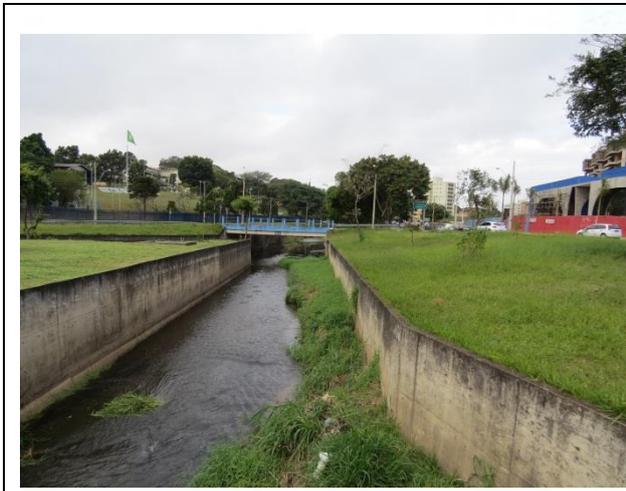
FOTO 115 – Vista, de montante para jusante, das obras de canalização nas proximidade do encontro dos córregos Tijuco Preto e Monjolinho. Notar dimensões dos taludes marginais e do leito.

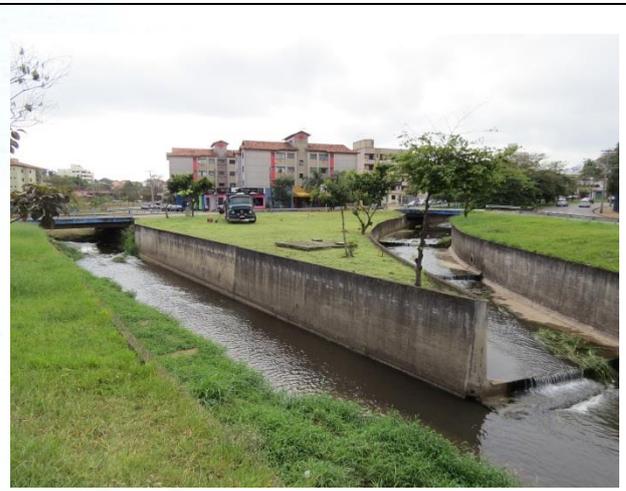
FOTO 116 – Encontro dos córregos Tijuco Preto (esquerda) e Monjolinho (direita). Notar obras de canalização dos córregos visando minimizar as inundações no local.

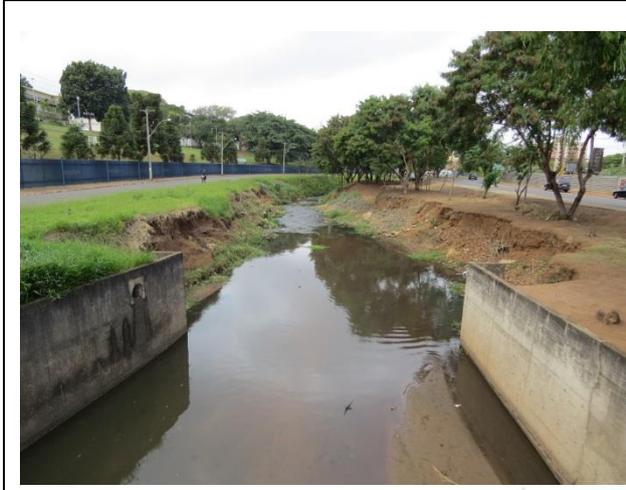
FOTO 117 – Vista geral do córrego Monjolinho, após encontro com o Tijuco Preto. Notar dimensões das margens e solapamento de margens localizados.

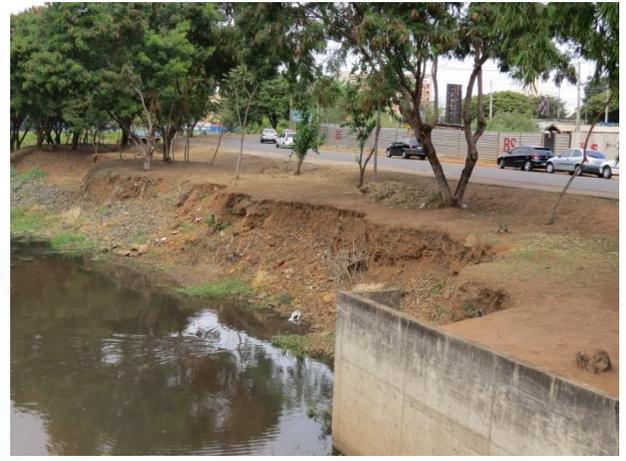
FOTO 118 – Detalhe da tipologia dos solapamentos de margem que ocorrem ao longo do córrego do Monjolinho (margem direita).

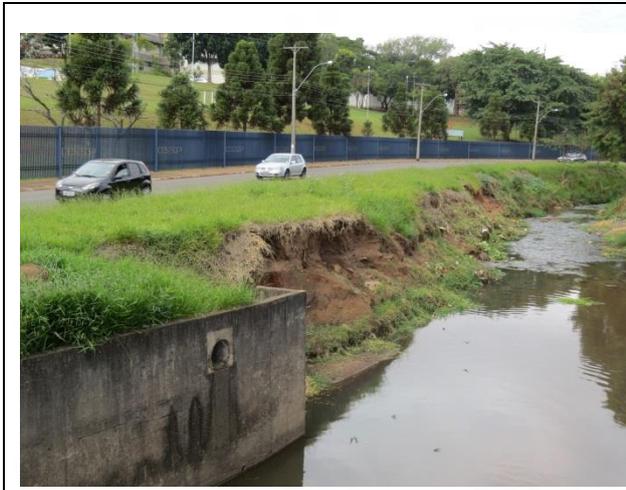
FOTO 119 – Detalhe da tipologia dos solapamentos de margem que ocorrem ao longo do córrego do Monjolinho (margem esquerda).

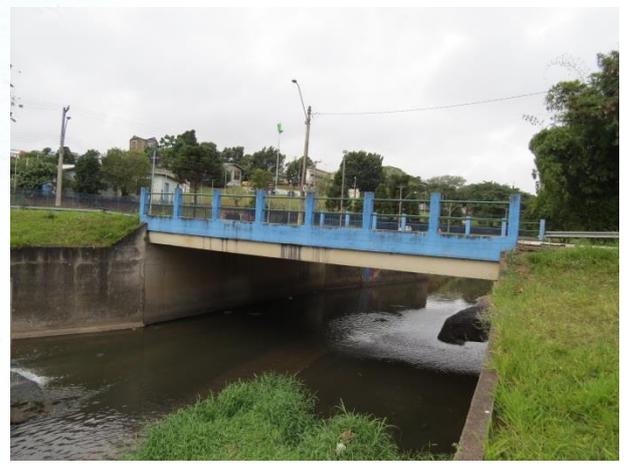
FOTO 120 – Vista de travessia sobre o córrego Monjolinho.

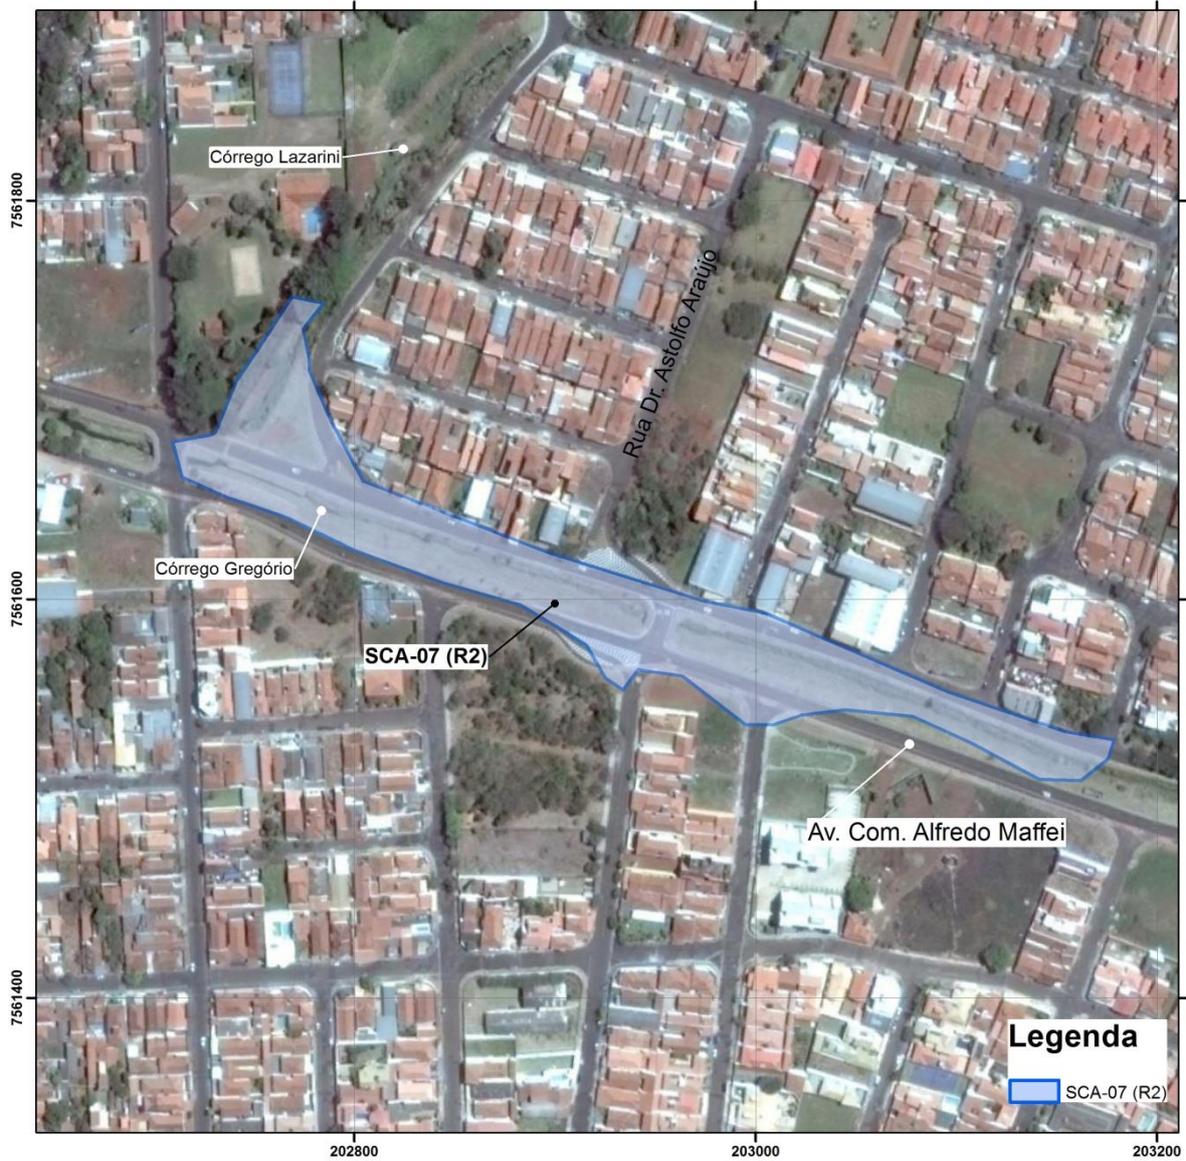
FIGURA 13. Vista geral da área mapeada.

ÁREA SCA - 07

Jardim Ricetti – Av. Comendador Alfredo Maffei

Risco Médio (R2) – Inundação

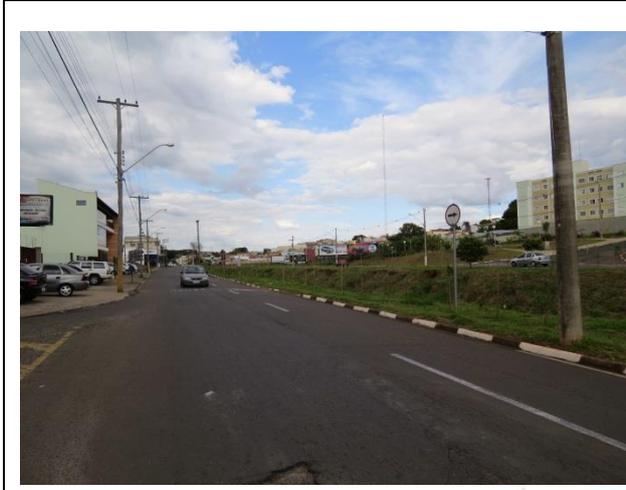
FOTO 121 – Vista, de jusante para montante, de trecho afetado por inundações do córrego do Gregório. Notar imóveis e vias de acesso afetados. Trata-se de longo trecho retilíneo do córrego. As inundações podem ocorrer de maneira brusca.

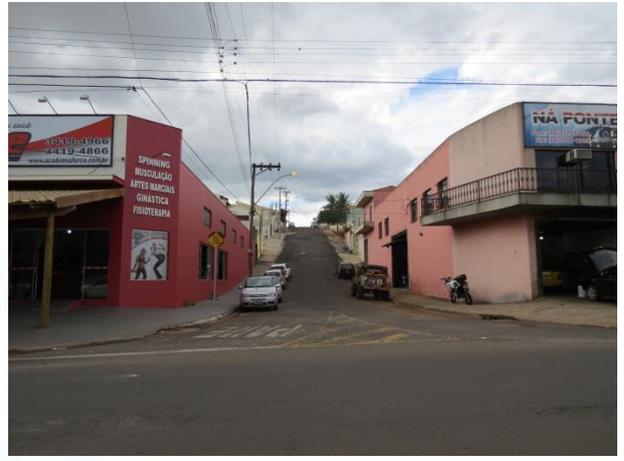
FOTO 122 – Vista das vias de acesso ao local que sofre com as inundações do córrego Gregório. Segundo informações, as águas podem ter dinâmicas associadas a *flash flood*.

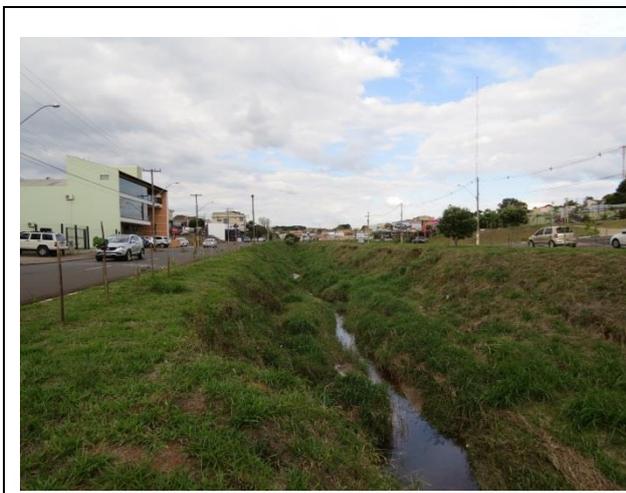
FOTO 123 – Vista, de jusante para montante, de trecho retilíneo do córrego Gregório. Notar dimensões da margem e leito da drenagem. Há pontos de assoreamento ao longo do canal.
