RELATÓRIO TÉCNICO

**MAPEAMENTO DE ÁREAS DE ALTO E MUITO ALTO RISCO A
DESLIZAMENTOS E INUNDAÇÕES DO MUNICÍPIO DE SÃO CARLOS, SP**

CASA MILITAR DO GABINETE DO GOVERNADOR

CENTRO DE TECNOLOGIAS GEOAMBIENTAIS – CTGeo
SEÇÃO DE INVESTIGAÇÕES, RISCOS E DESASTRES NATURAIS – Sirden

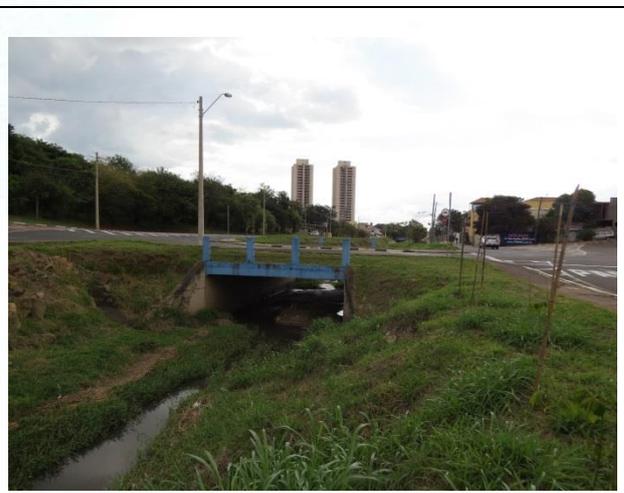
FOTO 124 – Vista, de montante para jusante, de travessia sobre o córrego Gregório. Notar dimensões do vão e altura dos taludes marginais.

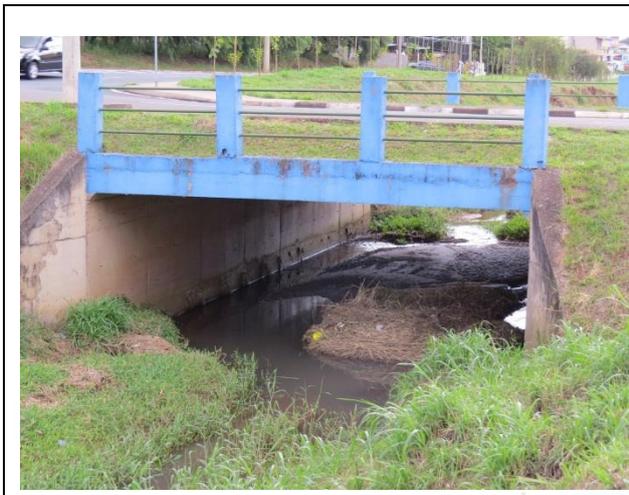
FOTO 125 – Detalhe das dimensões do vão de travessia sobre o córrego Gregório.

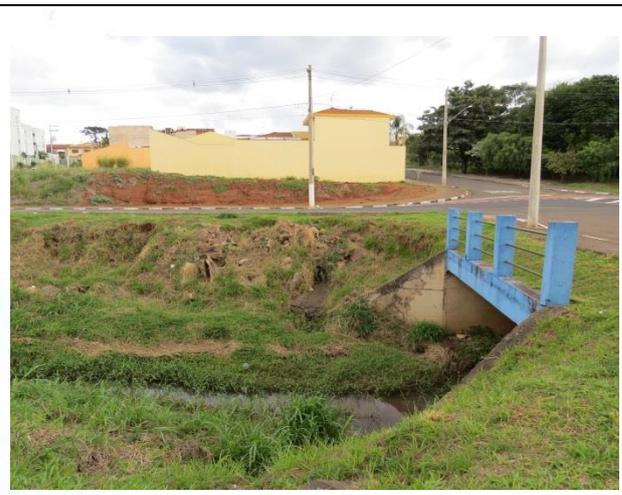
FOTO 126 – Vista lateral do talude marginal e travessia sobre o córrego Gregório.

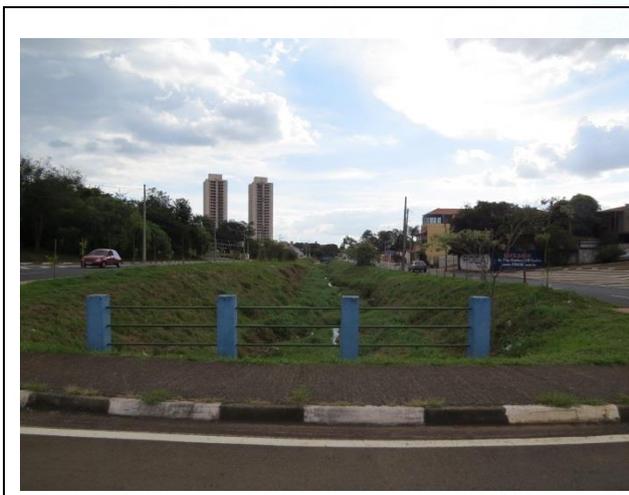
FOTO 127 – Vista geral, de montante para jusante, do córrego Gregório. Nas proximidades, há encontro com o córrego Lazarini, afluente da margem direita.

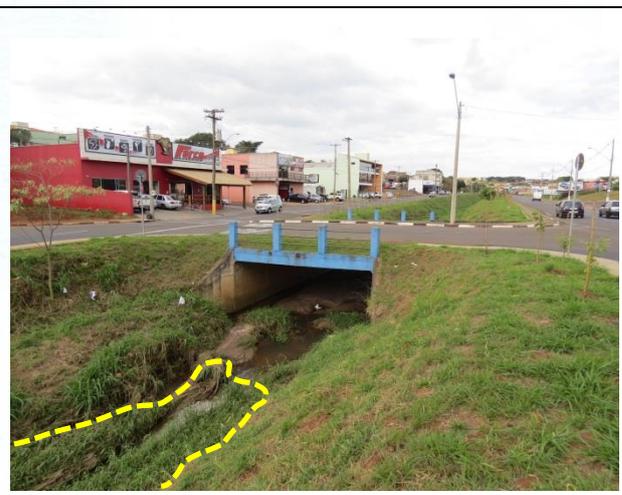
FOTO 128 – Vista, de jusante para montante, de travessia sobre o córrego Gregório. Notar dimensões do vão e vegetação afetada (linha tracejada amarela) pela passagem das águas do córrego.

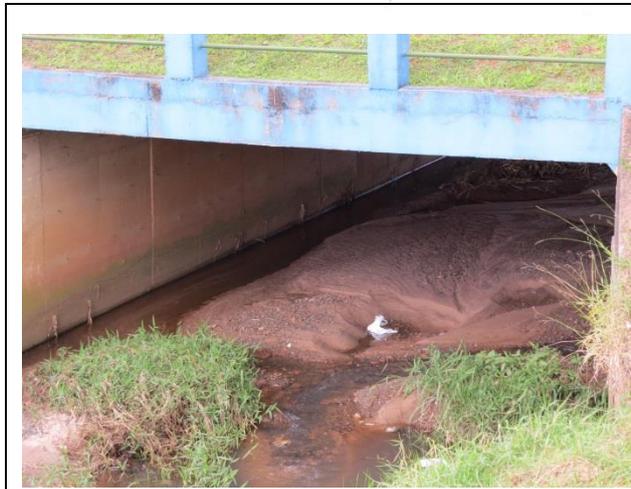
FOTO 129 – Destaque para trechos no qual ocorrem assoreamentos do córrego.

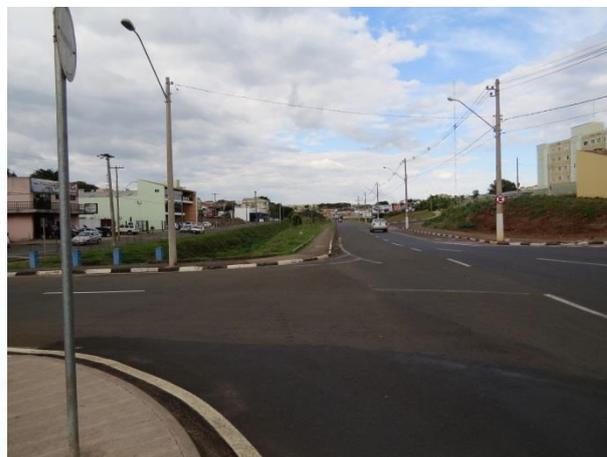
FOTO 130 – Vista geral de vias de acesso afetadas pelas inundações do córrego Gregório nesse trecho.

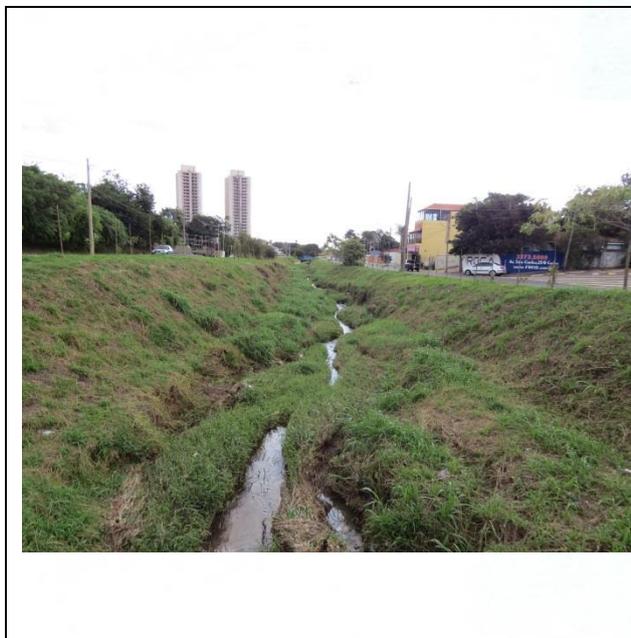
FOTO 131 – Vista, de montante para jusante, do córrego Gregório, nas proximidades do encontro com o córrego Lazarini (afluente da margem direita).

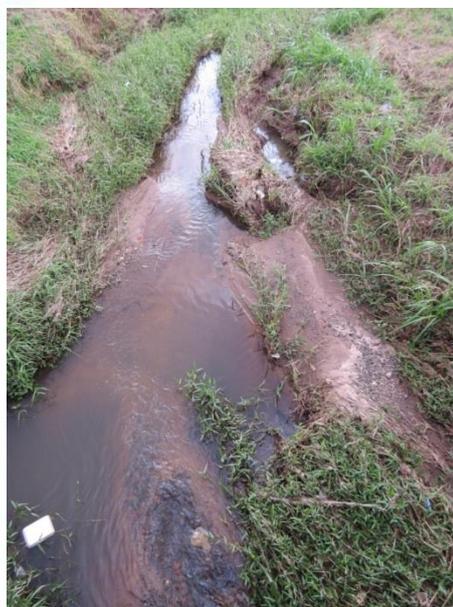
FOTO 132 – Detalhe do grau de assoreamento do córrego do Gregório nesse trecho.

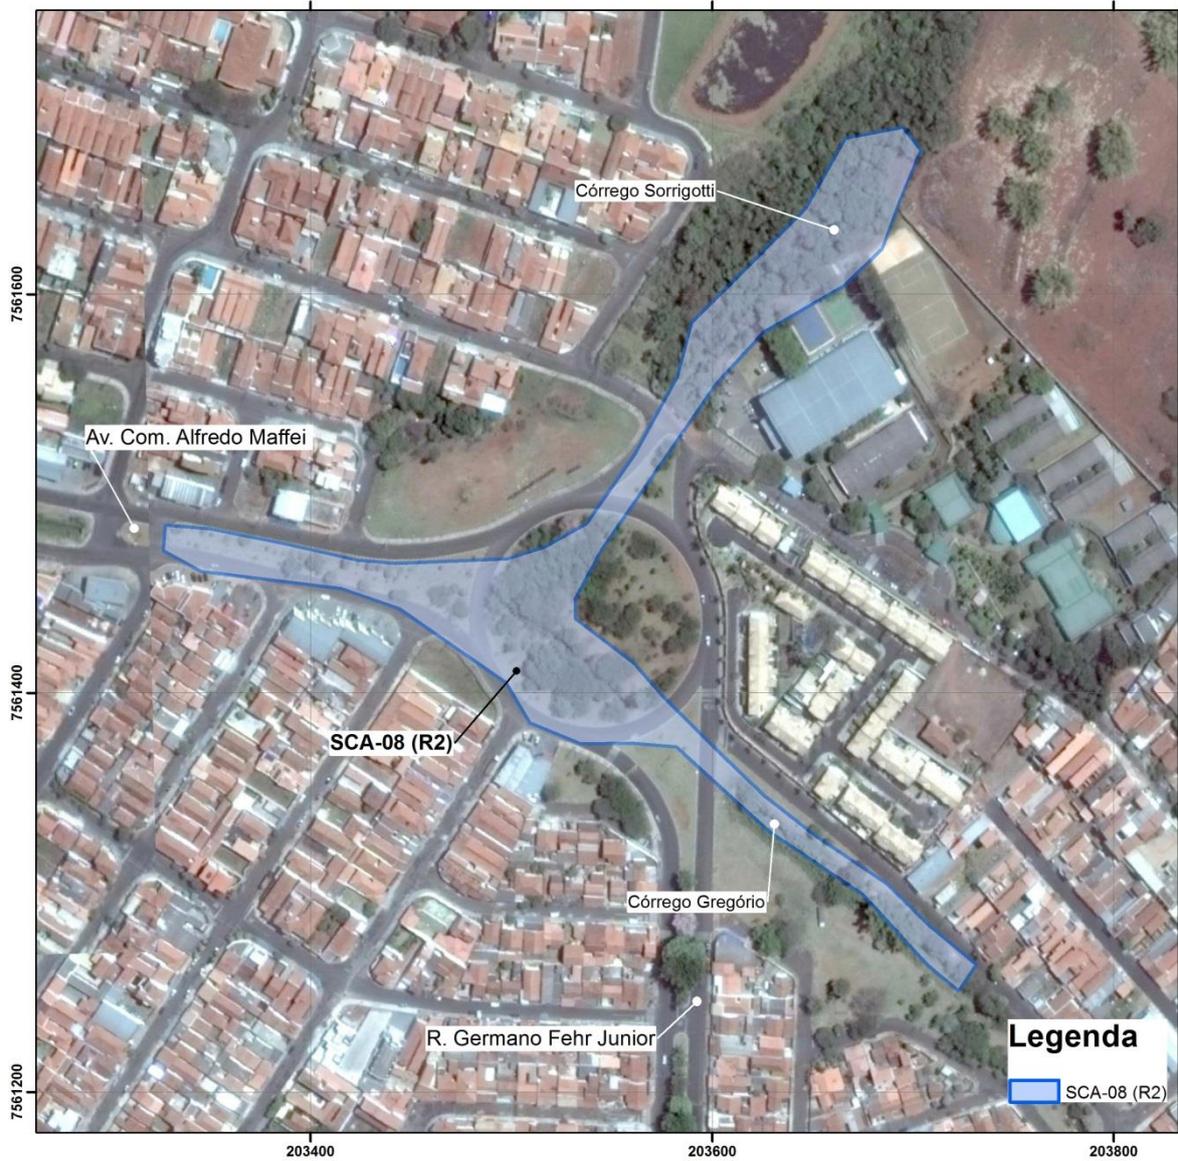
FIGURA 17. Vista geral da área mapeada.

ÁREA SCA - 08

**Azulville I / Azulville II – Av. Comendador Alfredo Maffei / R. Germano Fehr
Junior
Risco Médio (R2) – Inundação**

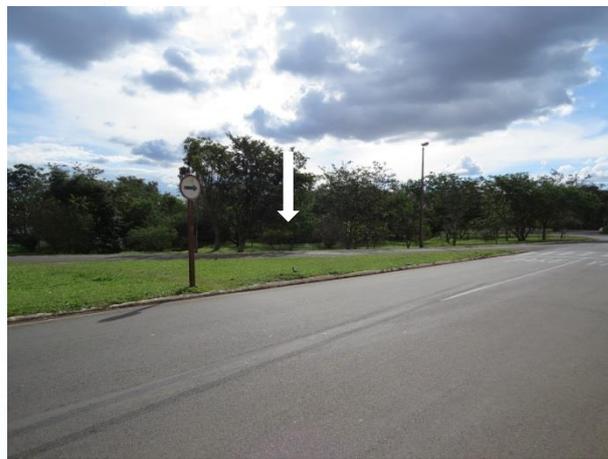
FOTO 134 – Vista de trecho da Avenida Com. Alfredo Maffei (rotatória) afetada por inundações do córrego Gregório. A seta indica, aproximadamente, a localização da drenagem.

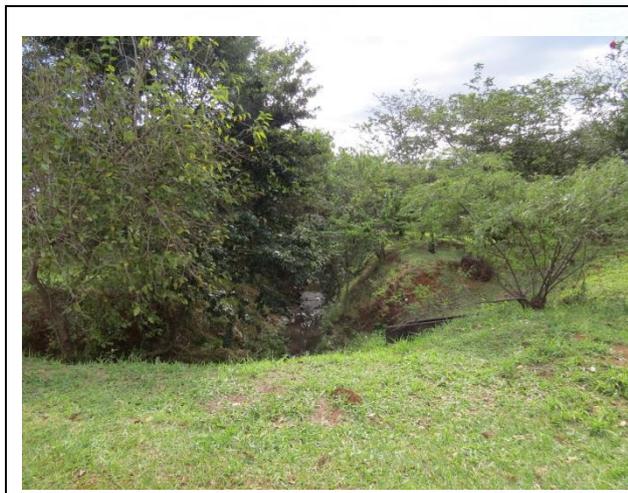
FOTO 135 – Vista de trecho retificado do córrego Gregório. Trata-se de trecho a céu aberto, localizado na rotatória da Avenida Com. Alfredo Maffei.

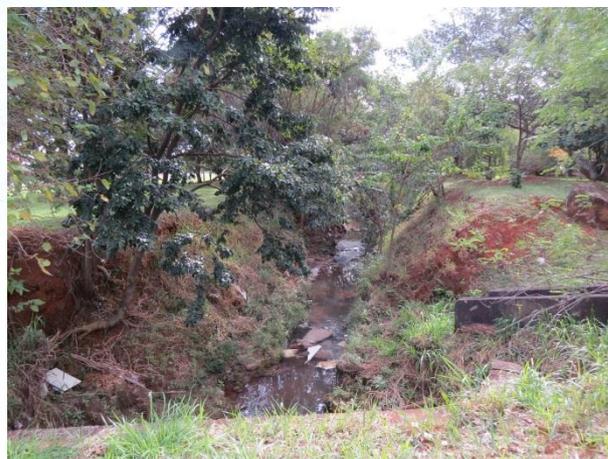
FOTO 136 – Vista do córrego Gregório (rotatória) com destaque para suas dimensões: largura do leito e altura das margens.

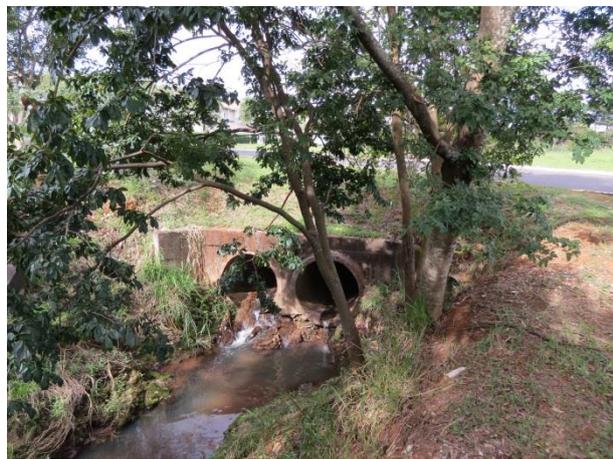
FOTO 137 – Vista das tubulações que conduzem as águas do córrego Gregório no trecho próximo à Educativa. Notar dimensões das tubulações, via de acesso (ao fundo) e taludes marginais.

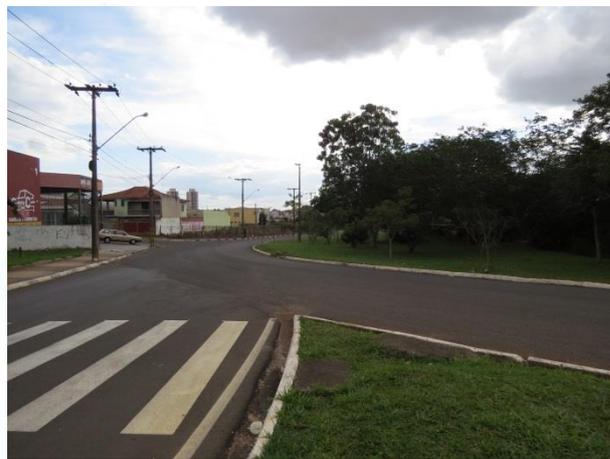
FOTO 138 – Vista de trecho da Avenida Com. Alfredo Maffei, afetado por frequentes inundações.

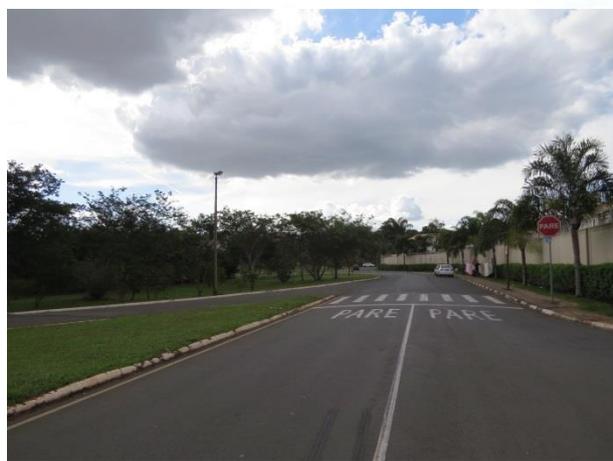
FOTO 139 – Vista de trecho da Avenida Com. Alfredo Maffei, margem direita do córrego do Gregório, afetado por frequentes inundações. Esse ponto está localizado nas proximidades da praça (rotatória) em frente à Educativa.

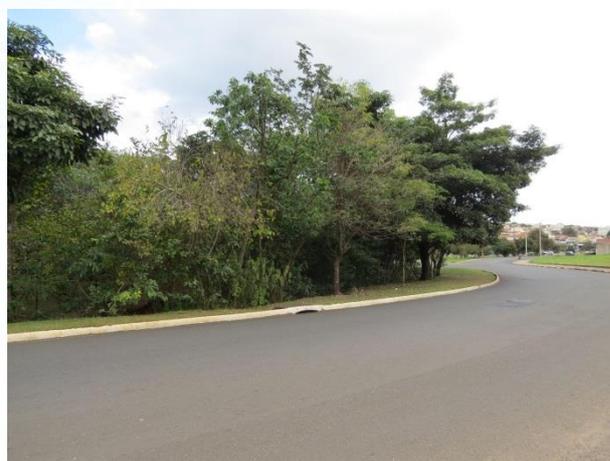
FOTO 140 – Vista de trecho da Avenida Com. Alfredo Maffei, margem direita do córrego do Gregório, afetado por frequentes inundações. Esse ponto está localizado nas proximidades da praça (rotatória) em frente à Educativa. Notar vegetação no local e boca de lobo para coleta da água de escoamento da via.

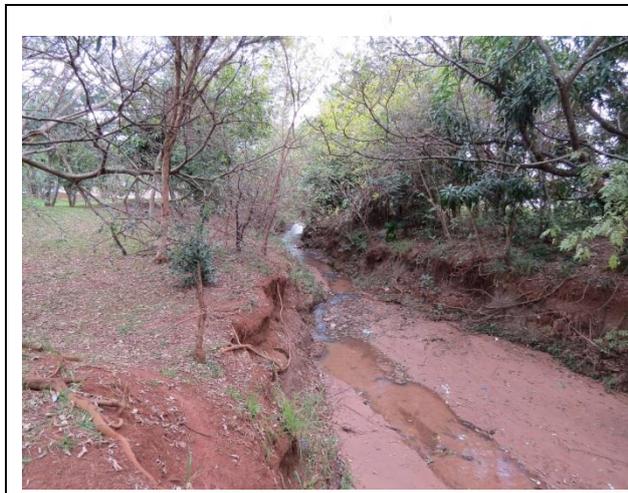
FOTO 141 – Vista de trecho do córrego Sorrigotti, próximo ao encontro com o córrego Gregório. Notar dimensões dos taludes marginais e assoreamento no trecho.

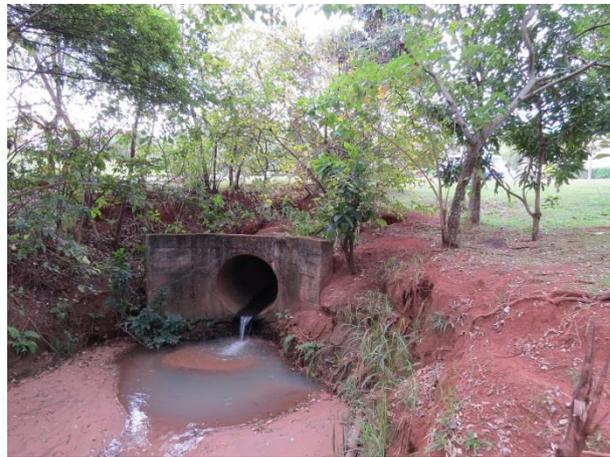
FOTO 142 – Vista, de jusante para montante, de tubulação que auxilia no escoamento das águas do córrego Sorrigotti. Notar dimensões da tubulação, taludes marginais e assoreamento no trecho.

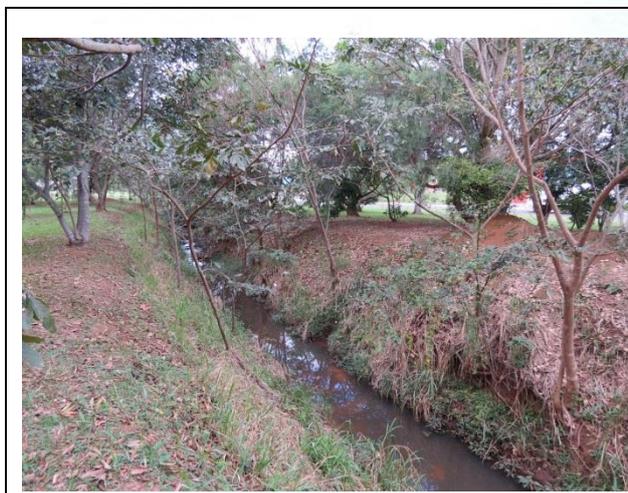
FOTO 143 – Vista, de jusante para montante, do córrego Gregório, nas proximidades do encontro com o córrego Sorrigotti. Notar dimensões do canal.

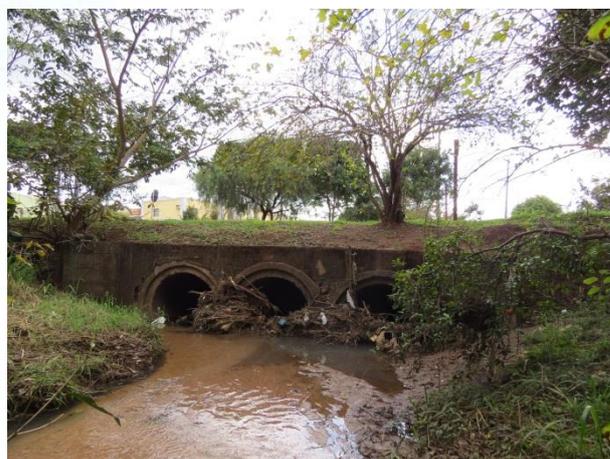
FOTO 144 – Ponto de encontro das águas dos córregos Gregório e Sorrigotti. Notar assoreamento desse trecho.

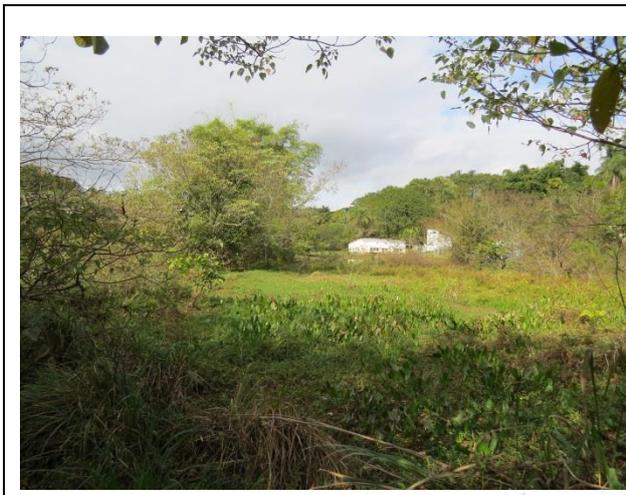
FOTO 145 – Vista, de jusante para montante, de área localizada na margem esquerda do córrego Monjolinho, nas proximidades do Parque Ecológico e Universidade Federal de São Carlos – UFSCAR. A área em destaque é frequentemente inundada.

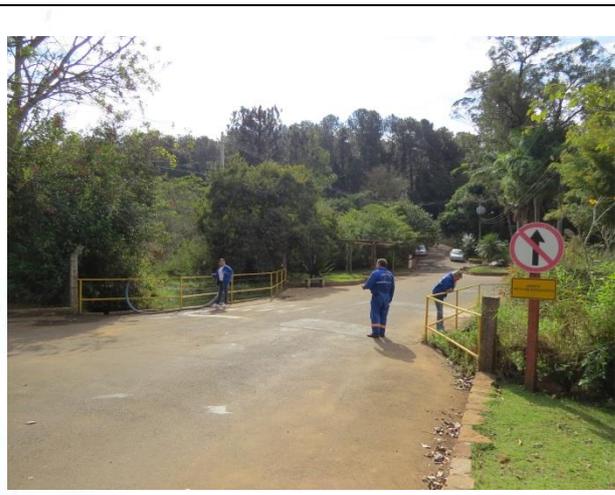
FOTO 146 – Vista do acesso ao Parque Ecológico de São Carlos. Essa área é sujeita a inundações, podendo atingir cerca de 1,5 m de altura.

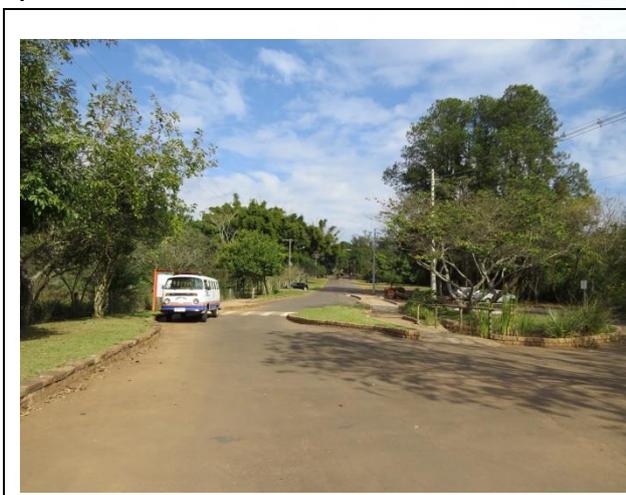
FOTO 147 – Vista, a partir da entrada do Parque Ecológico de São Carlos, de trecho afetado pelas inundações do córrego Monjolinho. Trata-se de área frequentemente inundada e próxima ao lago da UFSCAR.

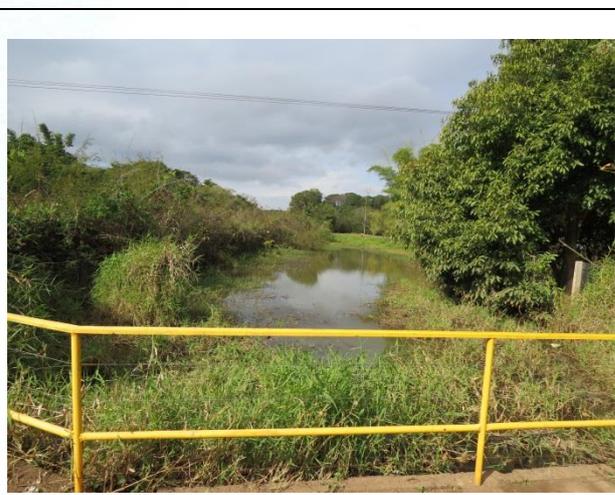
FOTO 148 – Vista, de jusante para montante, de lago formado pelo acúmulo de água do córrego Monjolinho, nas proximidades da entrada do Parque Ecológico.

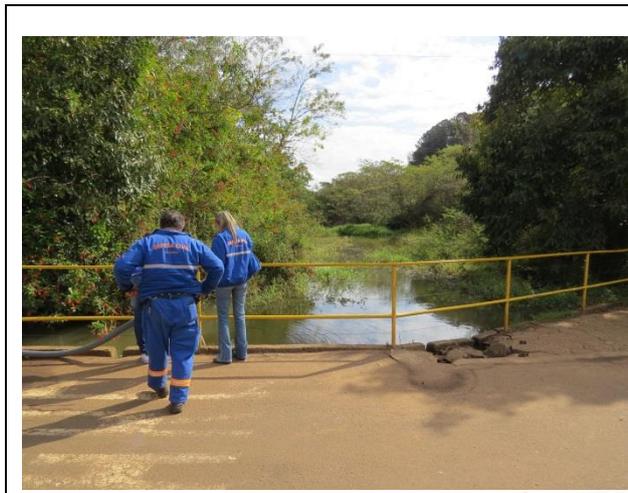
FOTO 149 – Vista, de montante para jusante, de lago formado pelo acúmulo de água do córrego Monjolinho, nas proximidades da entrada do Parque Ecológico.

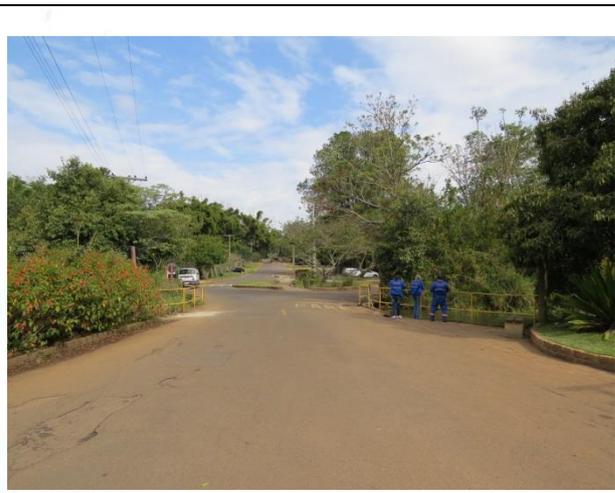
FOTO 150 – Vista, a partir da entrada do Parque Ecológico de São Carlos, de trecho afetado pelas inundações do córrego Monjolinho. Trata-se de área na qual há grande circulação de pessoas e veículos.

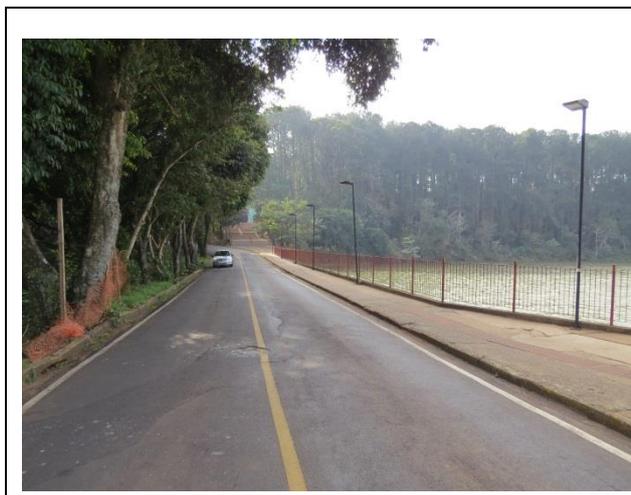
FOTO 153 – Vista de via de circulação no campus da UFSCAR e parte do lago formado pelo barramento do córrego Monjolinho.

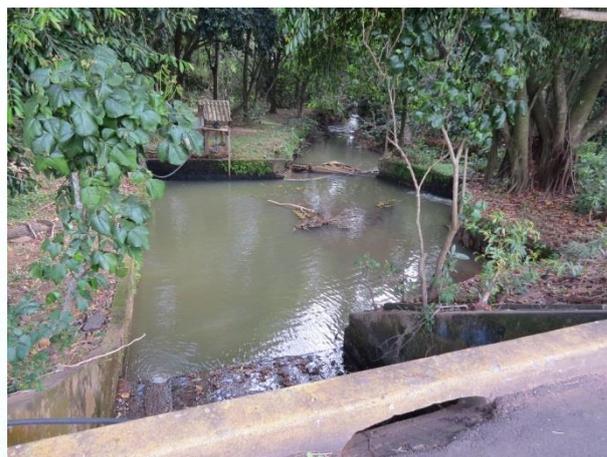
FOTO 154 – Vista da bacia de dissipação das águas oriundas do lago da UFSCAR. Notar dimensões e vazão no momento da vistoria.
